Artikel: Wohlfahrtshaus einer Automobilfabrik in Barcelona : 1956, Architekten

# Wohlfahrtshaus einer Automobilfabrik in Barcelona

1956, Architekten: César Ortiz-Echagüe, Manuel Berbero Rebolledo, Rafael de la Joya Castro, Barcelona

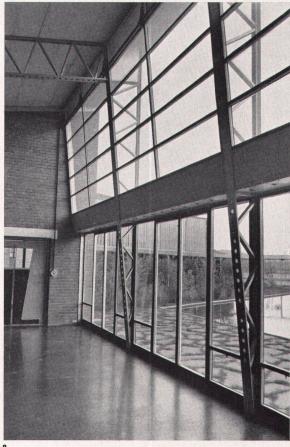
7 Querschnitt durch einen Speisesaal 1:200 Coupe d'un des réfectoires Cross-section of a dining-room

Das Hauptskelett besteht aus einem vollständig sichtbaren Fachwerk aus Bindern mit einer Spannweite von 12,8 m und einem Gewicht von nur 143 kg. Für die Spannweiten unter 5 m wurden vorgebohrte Profile verwendet. Das Dach besteht aus Aluminium-Wellblech und ist in Querüberlappung der Wellen verschraubt. Die Verbindung mit dem Dachrahmen erfolgt mittels Schrauben. Bei der Küche wurden die Binder im Hinblick auf leichtere Reinigung etwas abgeändert.

Unter dem Dach wurde eine Füllschicht aus Glaswolle und Filz angebracht und mit vorgebohrten Gipsplatten abgedeckt, wodurch eine schallschluckende und wärmeisolierende Decke entsteht. Die hohe Reflexionseigenschaft des Aluminiums in bezug auf die Sonnenstrahlung gewährleistet eine ausgezeichnete Isolation.
