**Artikel:** Villa à Cologny, Genève : architecte : Georges Brera FAS; Genève  
**Autor:** [s.n.]  
**DOI:** <https://doi.org/10.5169/seals-36046>

## Villa à Cologny, Genève

**Architecte: Georges Brera FAS, Genève**

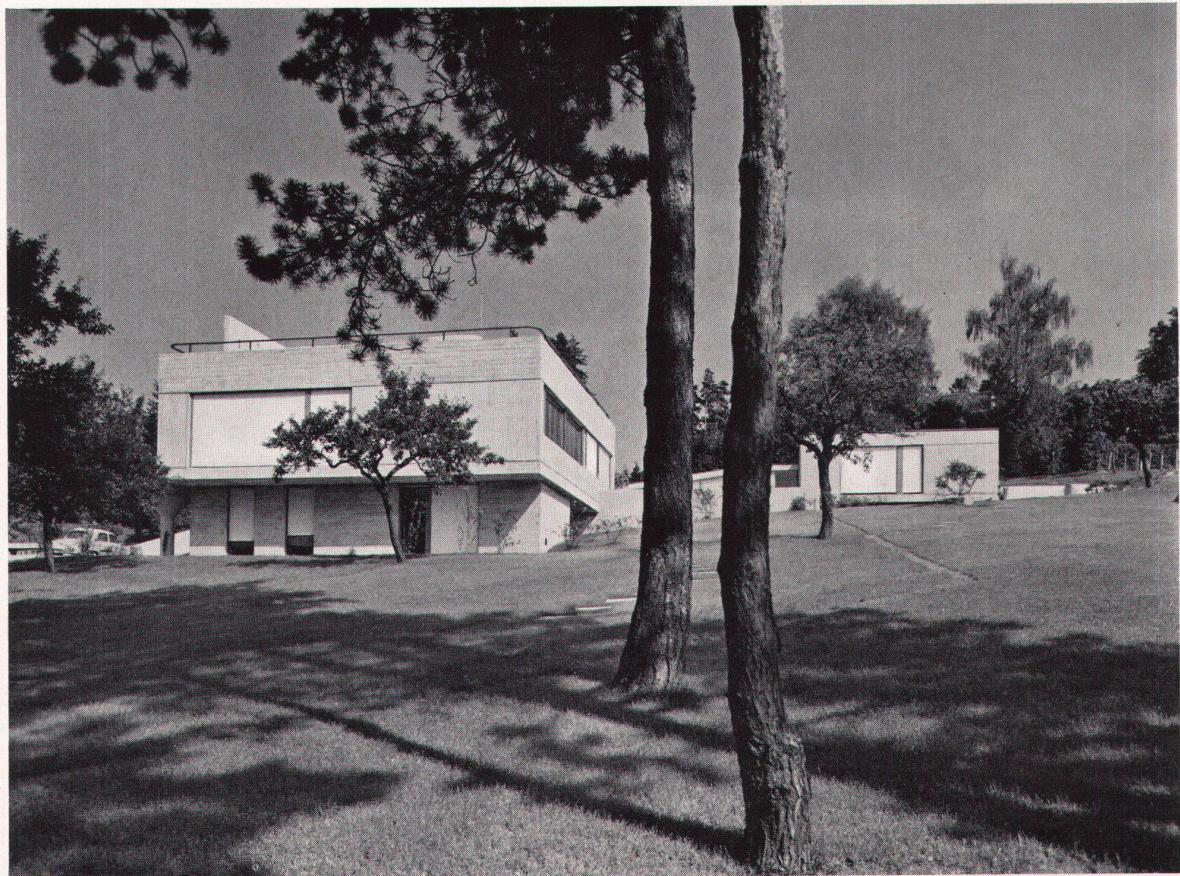
1  
La villa vue du nord-ouest  
Villa von Nordwesten  
The villa from the northwest

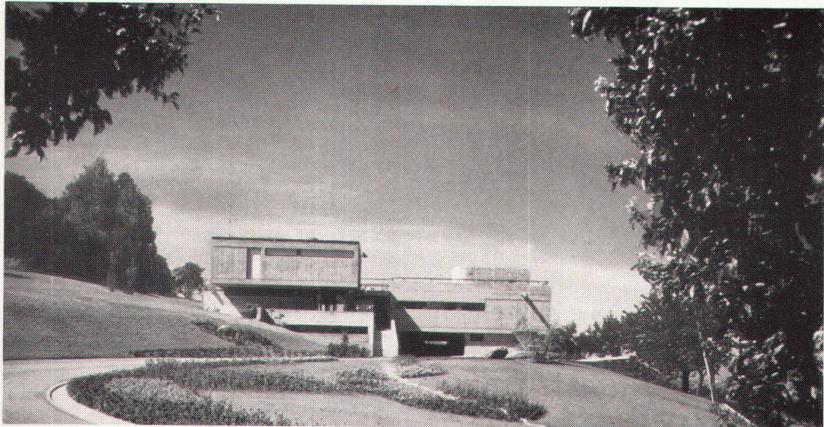
2

2, 3  
Entrée nord  
Eingangsseite von Norden  
Northern access

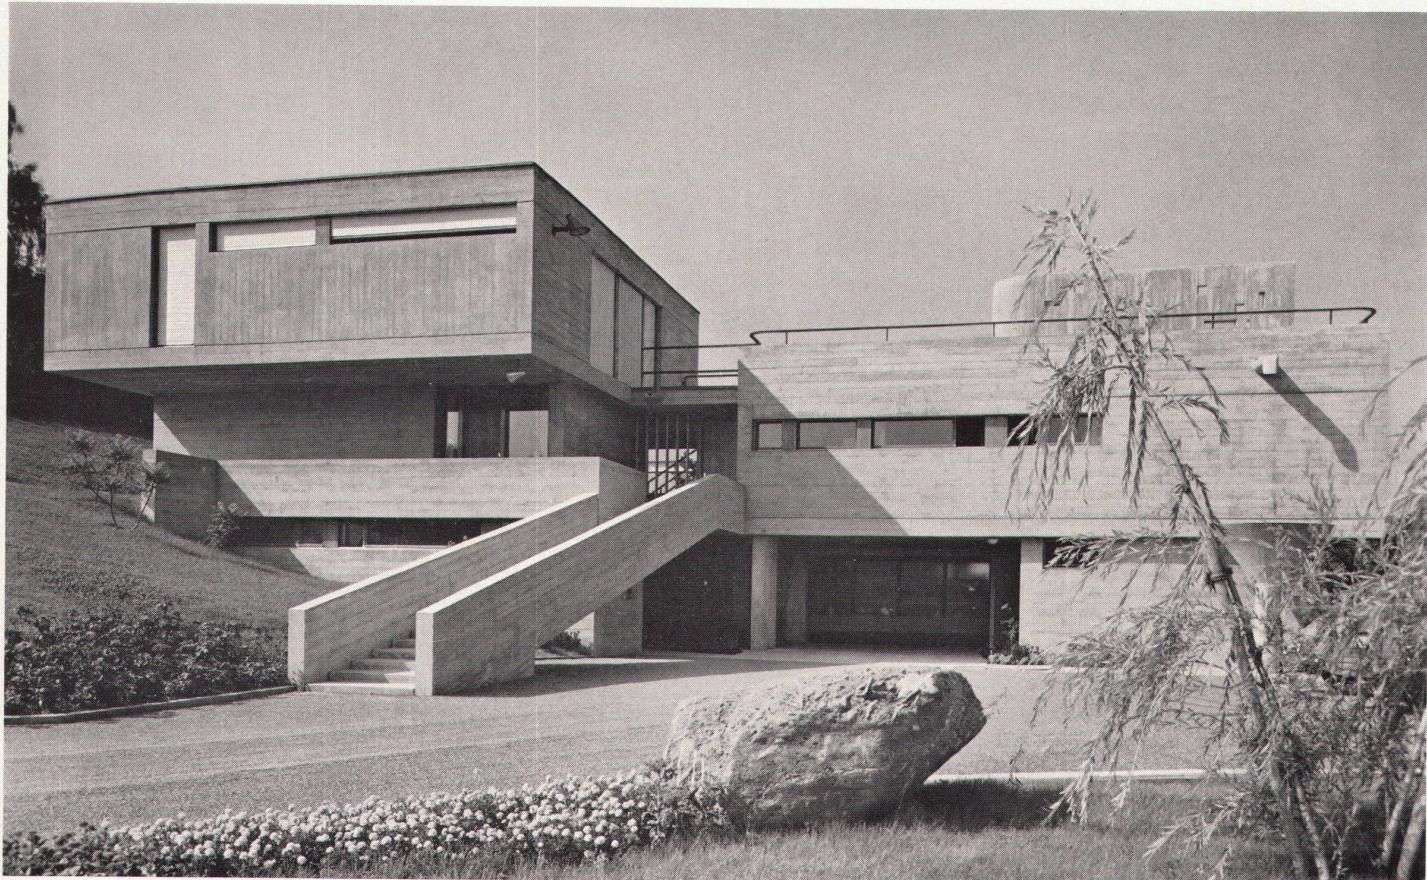
3

- A Bâtiment des séjours, réceptions
  - B Bâtiment d'habitation des hôtes
  - C Bâtiment d'habitation privée

Les trois parties distinctes de cette maison, le bâtiment séjour-réceptions (A), celui des hôtes (B) et celui du maître de maison (C), sont réunies autour du patio au centre duquel est aménagée une piscine abritée des vents.

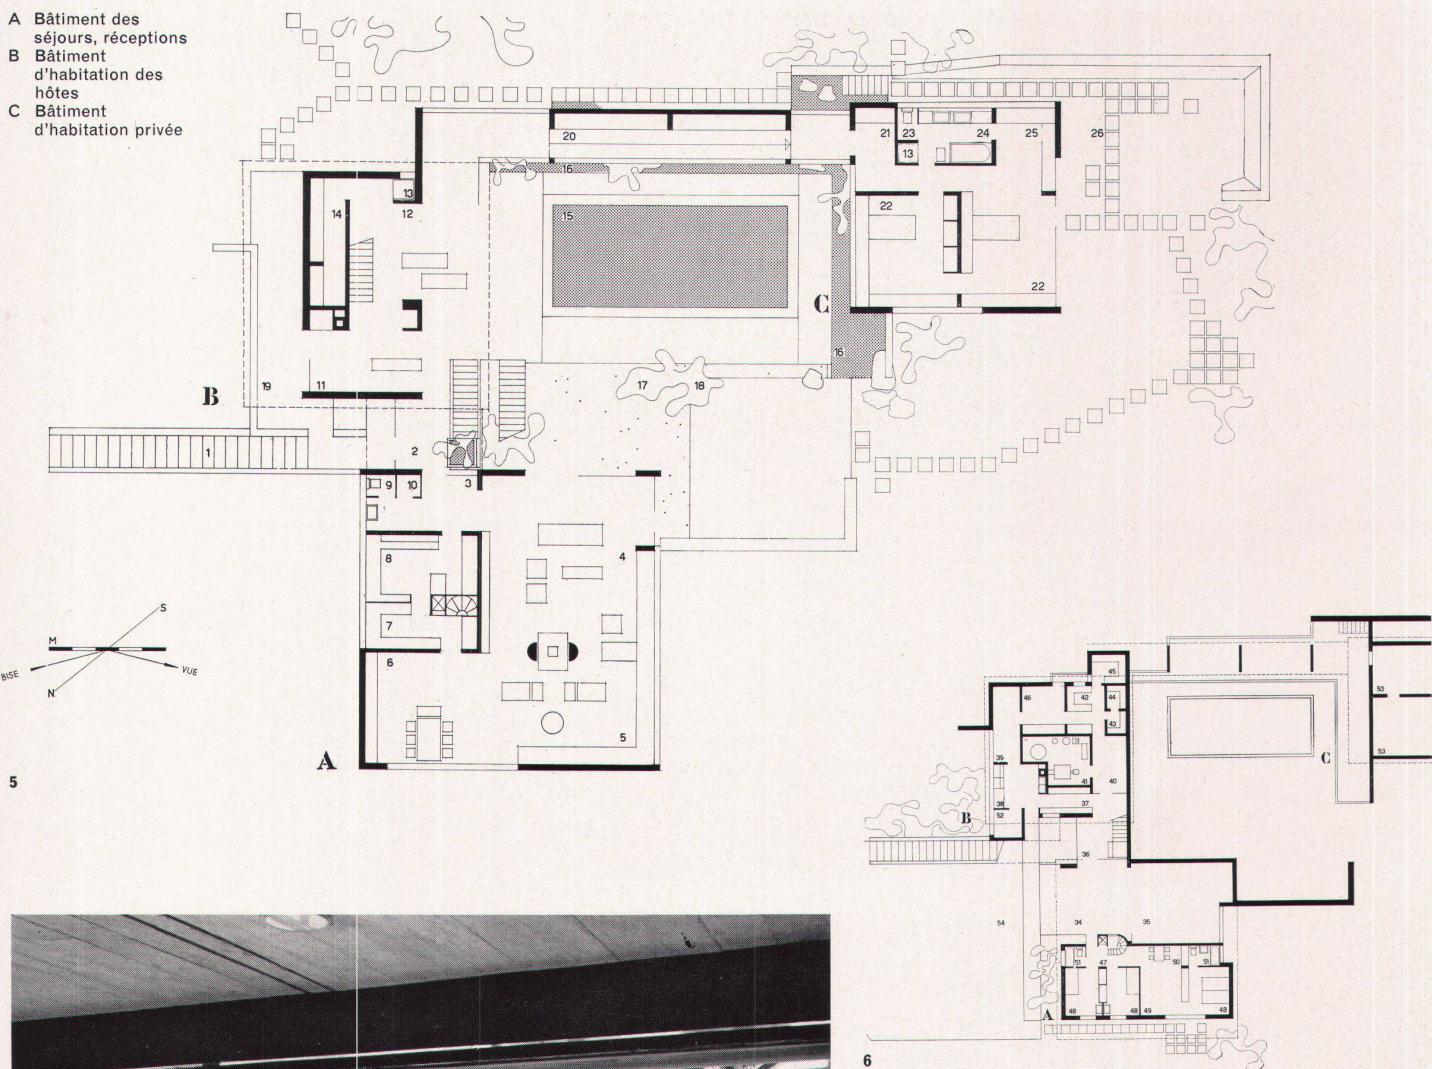
**6**  
**4, 5**  
Etage et rez-de-chaussée  
Obergeschoß und Erdgeschoß 1 : 300  
Upper floor and groundfloor

**6**  
**Sous-sol 1 : 500**  
**Untergeschoß**  
**Basement floor**

Ces trois parties sont disposées sur des plans de niveaux différenciés: de ce fait, chaque partie bénéficie d'une vue dégagée vers la rade.

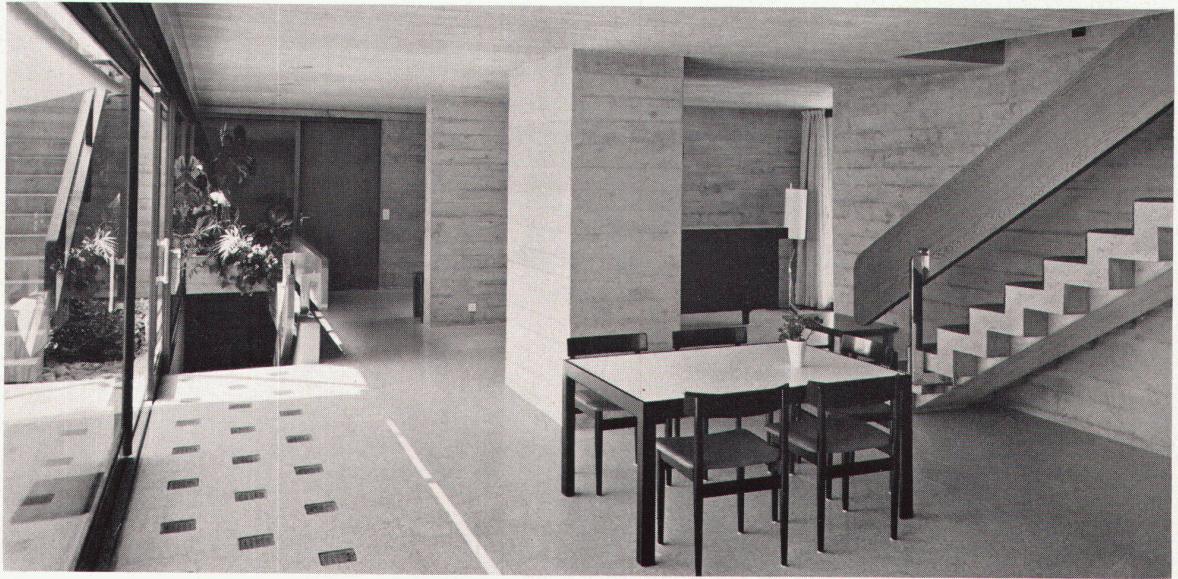
14  
Hall d'entrée  
Eingangshalle  
Entrance hall

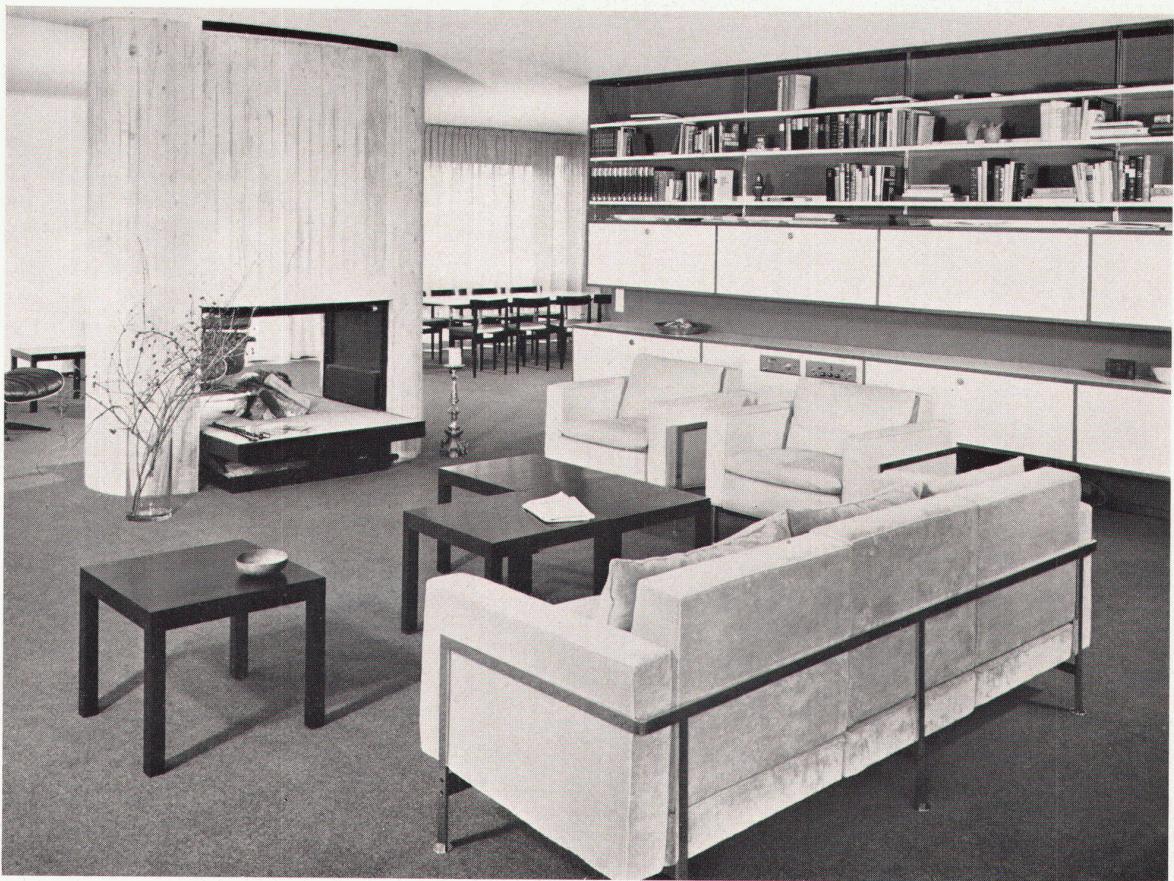
15  
Séjour avec cheminée, au fond le coin à manger  
Wohnraum mit Kamin, im Hintergrund Eßplatz  
Living-room with fireplace. Dining corner in the background
