Artikel: Atelierhaus eines Architekten in Kilchberg : 1957, Architekt Rudolf Künzi BSA/SIA, Zürich

Atelierhaus eines Architekten in Kilchberg

1957. Architekt: Rudolf Küenzi BSA/SIA, Zürich

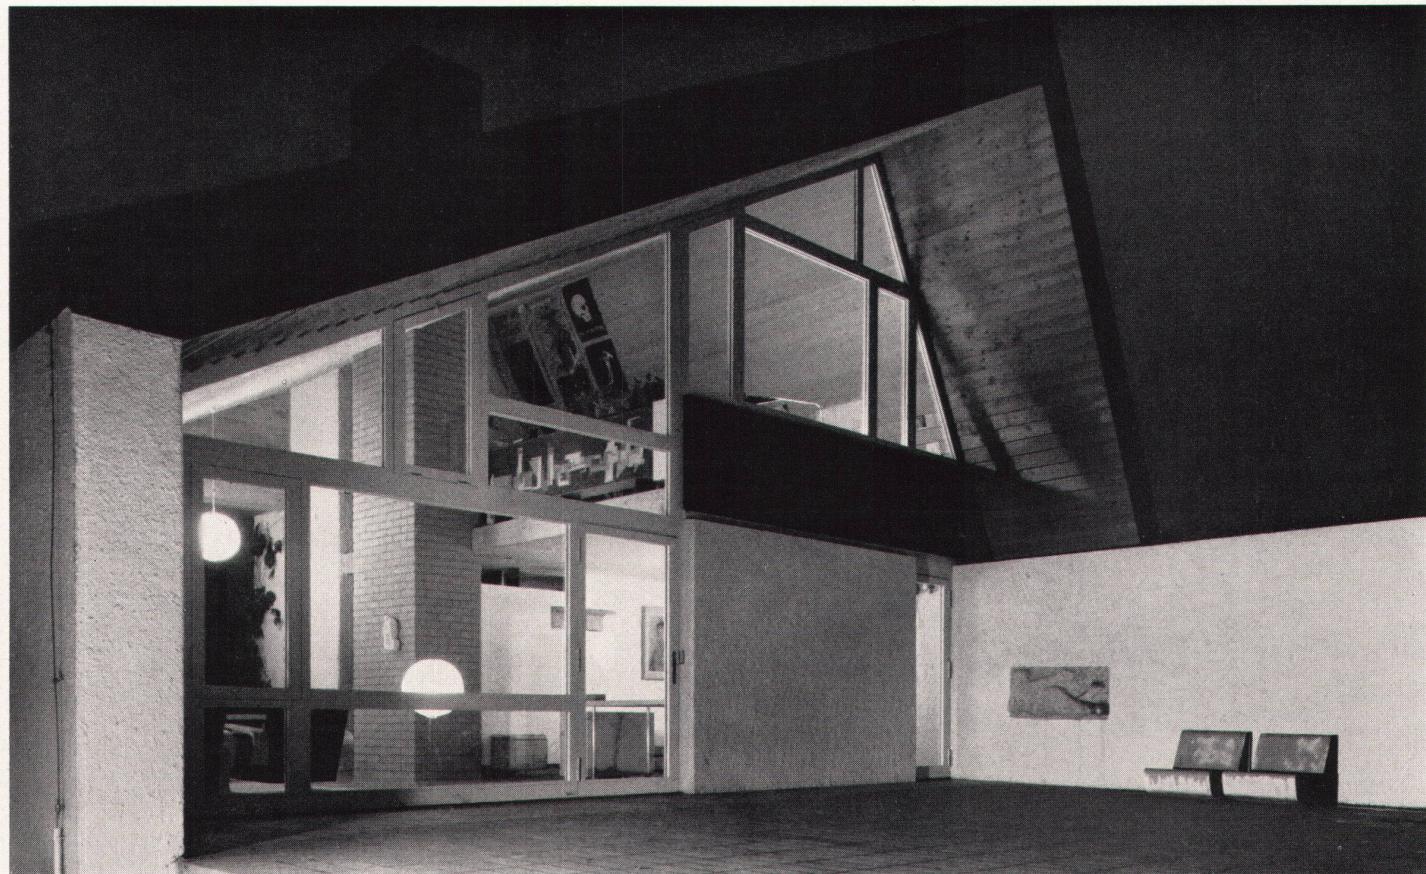
- 1 Wohnhof mit Blick in Wohnraum
Cour et vue sur le living-room
Courtyard with glimpse of living-room

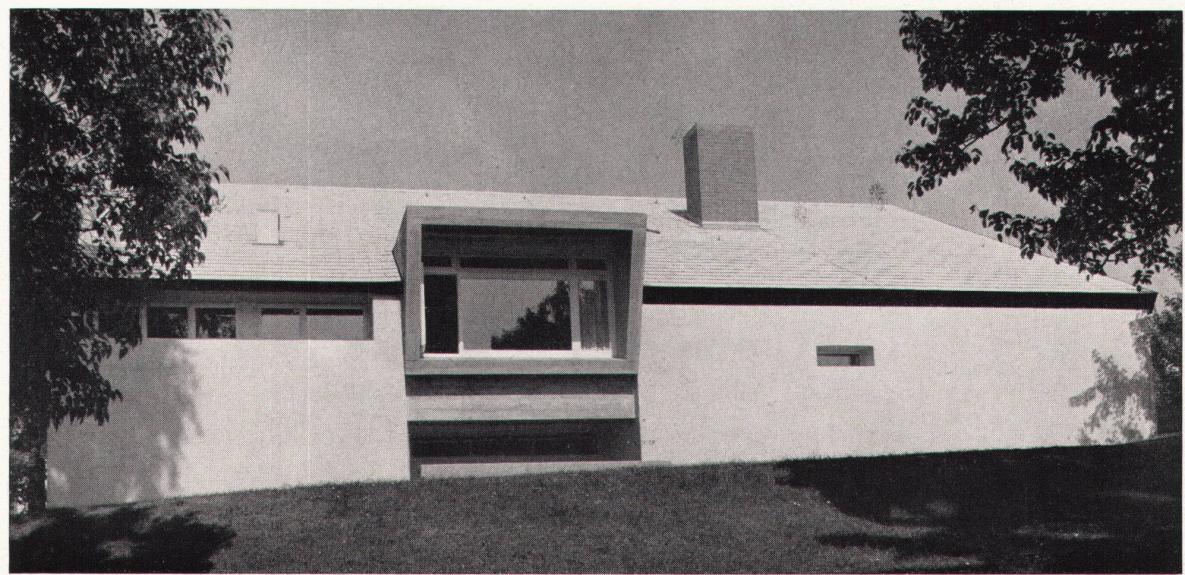
- 2 Westfassade
Face ouest
West elevation

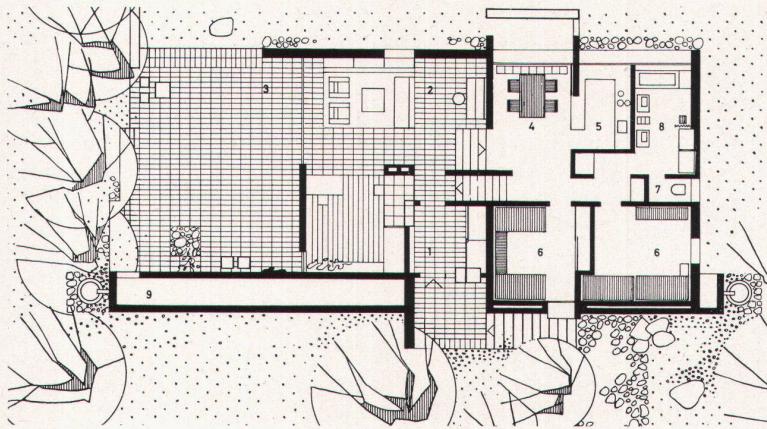
- 1 Garderobe
- 2 Wohnraum
- 3 Gartenhof
- 4 Eßplatz
- 5 Küche
- 6 Schlafzimmer
- 7 WC
- 8 Bad
- 9 Abstellraum
- 10 Galerie

- 3, 4, 5
Galeriegeschoss, Querschnitt und Erdgeschoss 1:300
Etage de la galerie, coupe et rez-de-chaussée
Gallery floor, cross-section and groundfloor

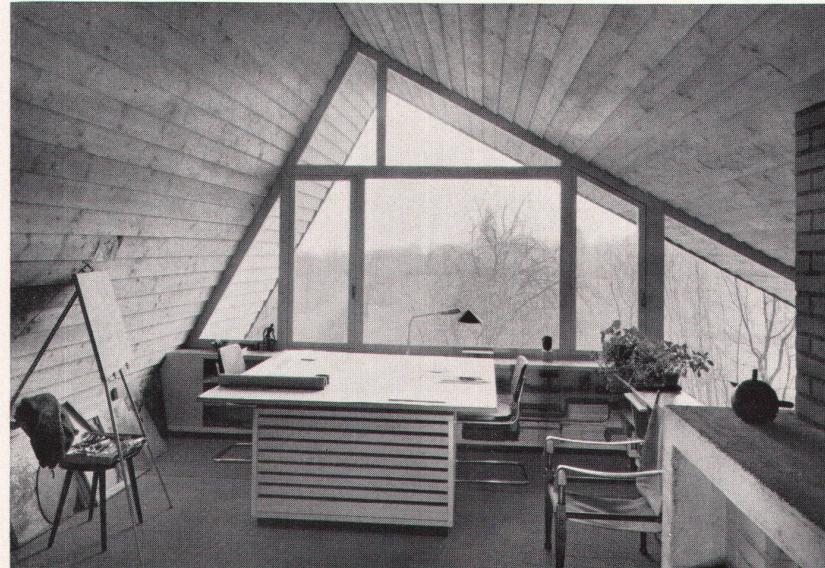
6

- 6, 7
Wohnraum und Galerie
Living-room et galerie
Living-room and gallery

Der Wohnraum, der bis ins Dach hinauf reicht, wird durch das weit ausladende Vordach, die große Glaswand und den durchgehenden Bodenbelag (Ziegelsteine) bis in den Gartenhof erweitert. Der auf ein bestimmtes Maß beschränkte Ausblick, beim Eßplatz über die weiten Wiesen gegen Sihltal und Albis, verleiht der Landschaft Gewicht. Auf der Galerie sind die Arbeitsplätze der ganzen Familie. Durch die offenen, ineinander greifenden Räume wie durch eine strenge Beschränkung in Farben und Materialien konnte eine großräumige Wirkung erreicht werden. Innenwände: rauher, geweißelter Verputz; Dek-

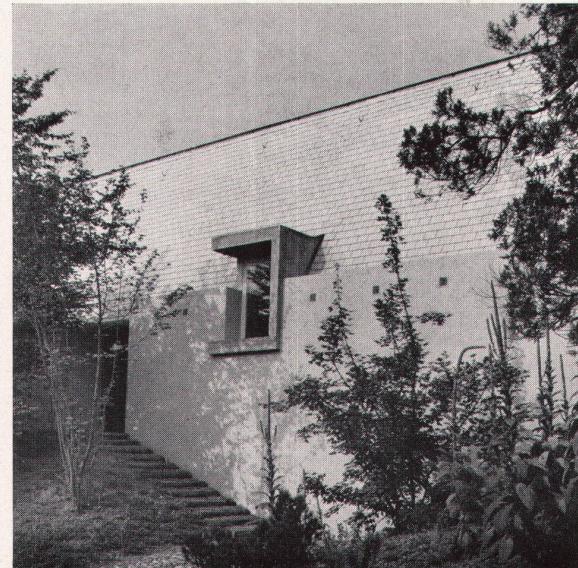
- 8
Ostseite mit Eingang
Face est et entrée
East elevation with entrance
