## Wiederaufbau und Umgestaltung des «Landhauses» in Solothurn

1957/58. Architekt: Hans Luder SIA, Stadtbaumeister, Solothurn. Hochbauamt der Stadt Solothurn  
Ingenieurarbeiten: Emch und Berger SIA, Solothurn

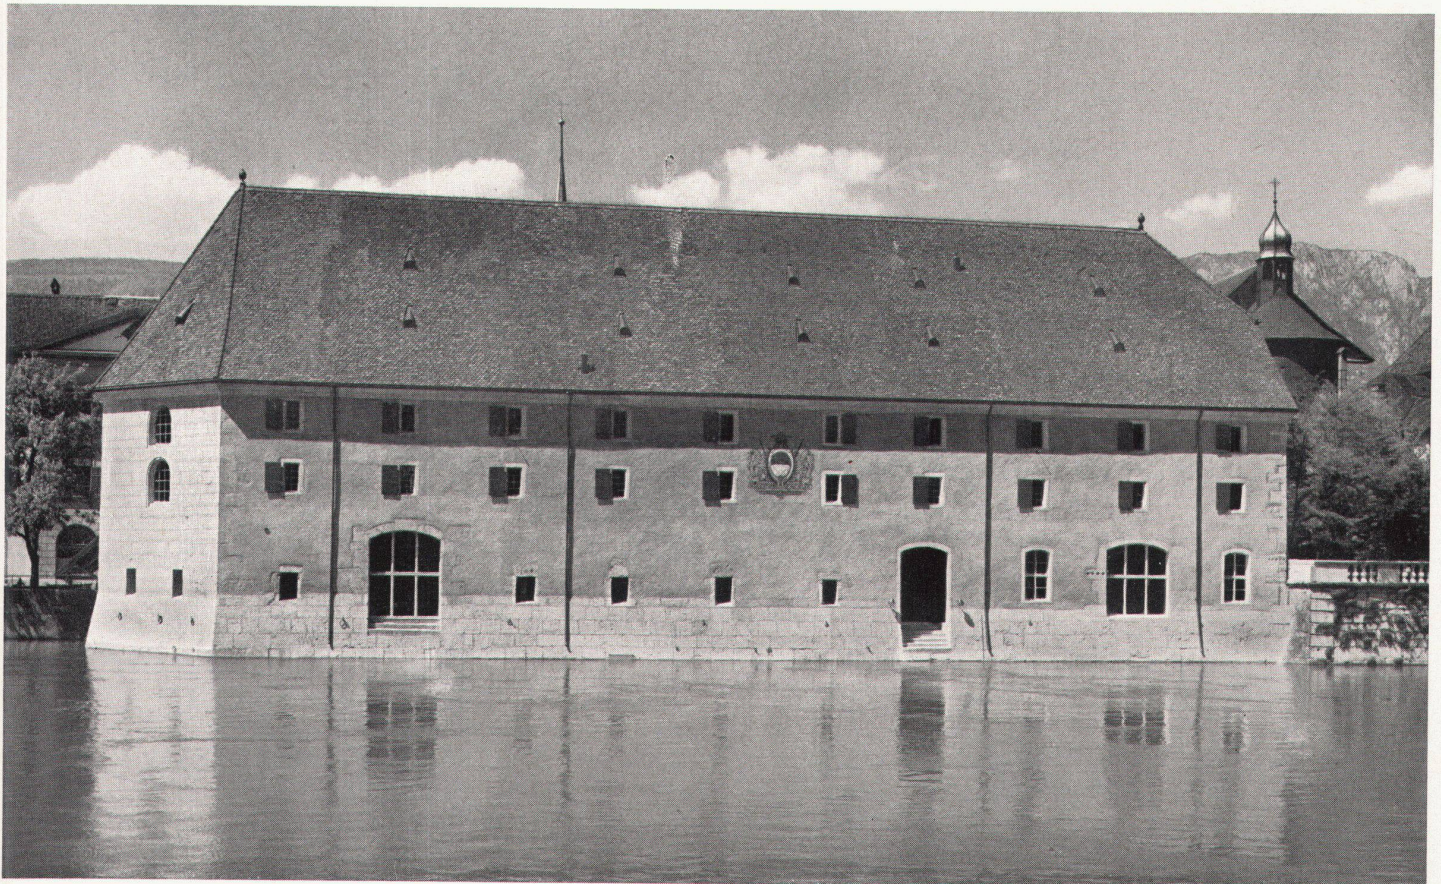
2  
Ansicht von Süden mit Aare  
Vue prise du sud, avec l'Aar  
View from the south with the Aar

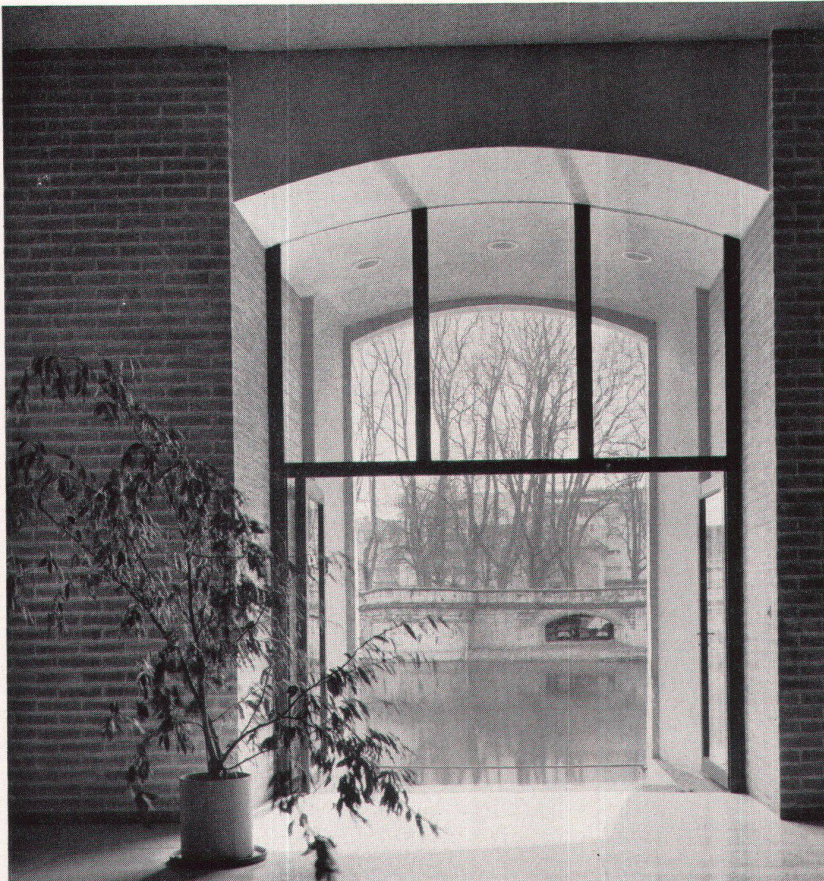
3  
Ausblick von der unteren Halle auf die Aare  
Vue de la salle inférieure donnant sur l'Aar  
View from the lower hall onto the Aar

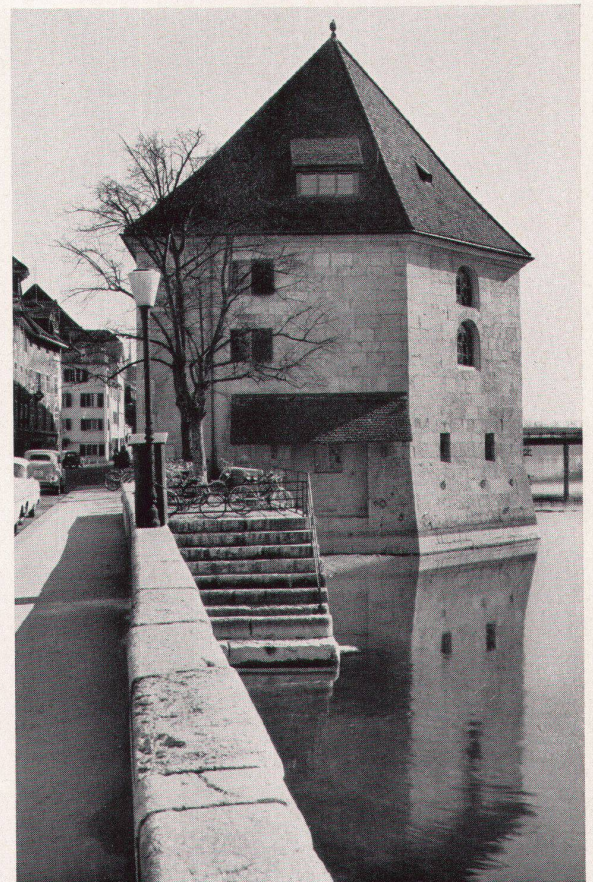
4  
Westseite  
Face ouest  
West façade

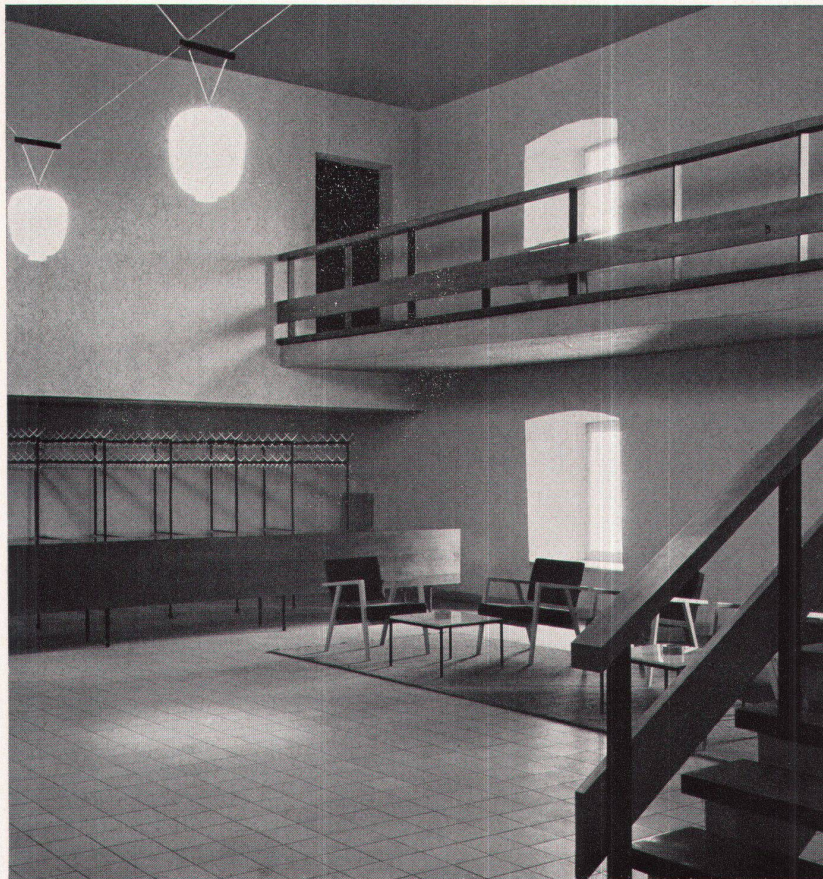
6 Obere Halle mit Galeriezugang zum Erfrischungsraum  
 Salle supérieure avec galerie conduisant à la buvette  
 Upper hall with gallery leading to the refreshment room

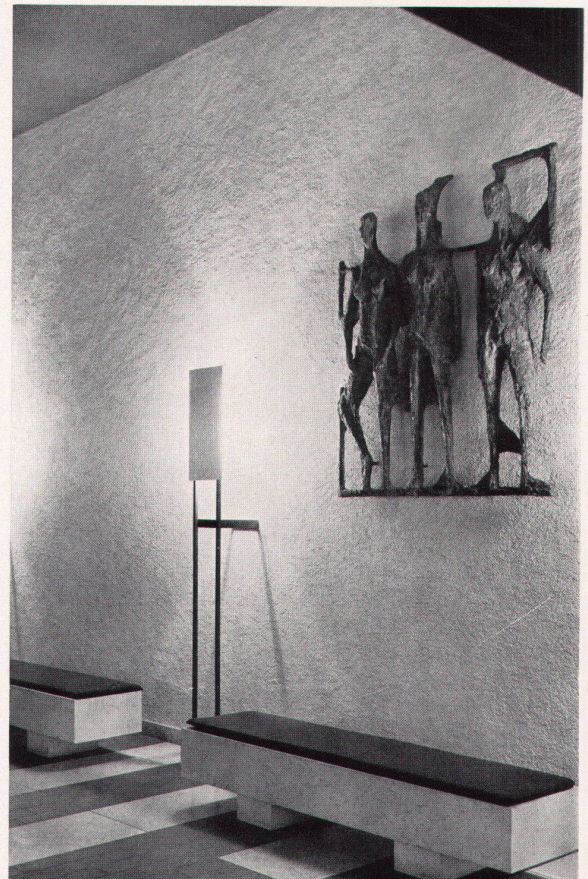
14

**14**  
Untere Halle mit Bronzerelief von Oskar Wiggli  
Hall inférieur, avec bronze d'Oscar Wiggli  
Relief in bronze by Oscar Wiggli

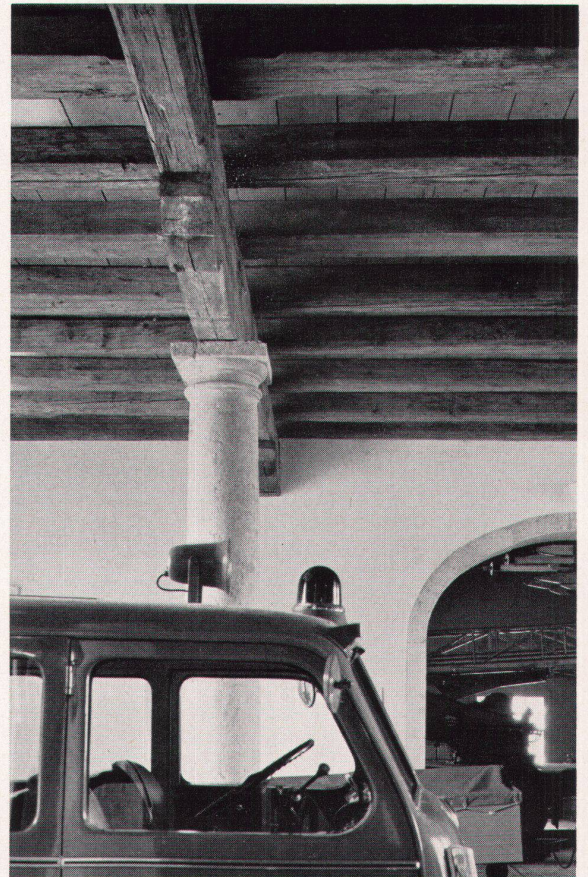
15

**15**  
Feuerwehrmagazin mit der einzigen noch erhaltenen Holzbalkendecke auf den alten Säulen  
Dépôt des sapeurs-pompiers, avec l'unique plafond à poutres en bois qui s'est conservé, porté par de vieilles colonnes  
Fire-station storeroom with the last existing wood-girder ceiling supported by the original columns
