Zeitschrift: Das Werk : Architektur und Kunst = L'oeuvre : architecture et art
Band: 48 (1961)
Heft: 6: Erneuern und Erhalten

Artikel: Das restaurierte Münster zu Allerheiligen in Schaffhausen
Autor: Steiner, Hans / Frauenfelder, Rudolf
DOI: <https://doi.org/10.5169/seals-37595>

Das restaurierte Münster zu Allerheiligen in Schaffhausen

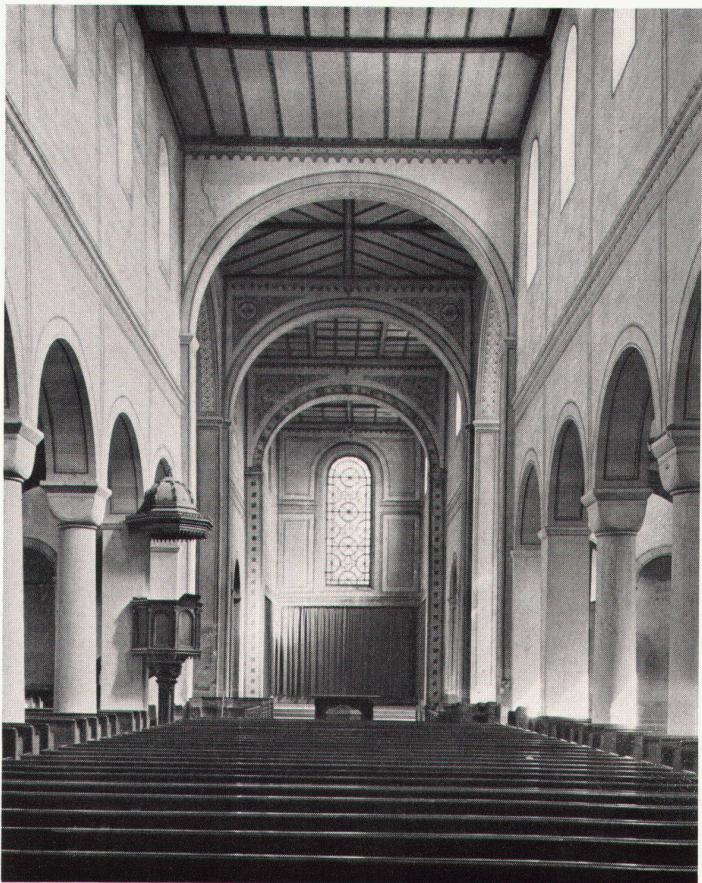
1

Das Langhaus gegen Osten vor der Restaurierung
Collégiale de Tous-les-Saints à Schaffhouse. La nef, vue vers l'est, avant la restauration
Cathedral of Allerheiligen in Schaffhausen. Nave facing east before renovation

Über den Fundamenten der fünfschiffigen Basilika wuchs nun der heutige Bau, der 1103 oder 1104 «Allen Heiligen» geweiht wurde. Hauptaufgabe der Restaurierung von 1950 bis 1958 war es, materielle Altersschäden zu beheben und den strengen Hirsauerbau von den oft recht gewaltsamen Renovationen früherer Zeiten zu befreien, so daß er möglichst im ursprünglichen Material und in den ursprünglichen Formen wieder erstand.

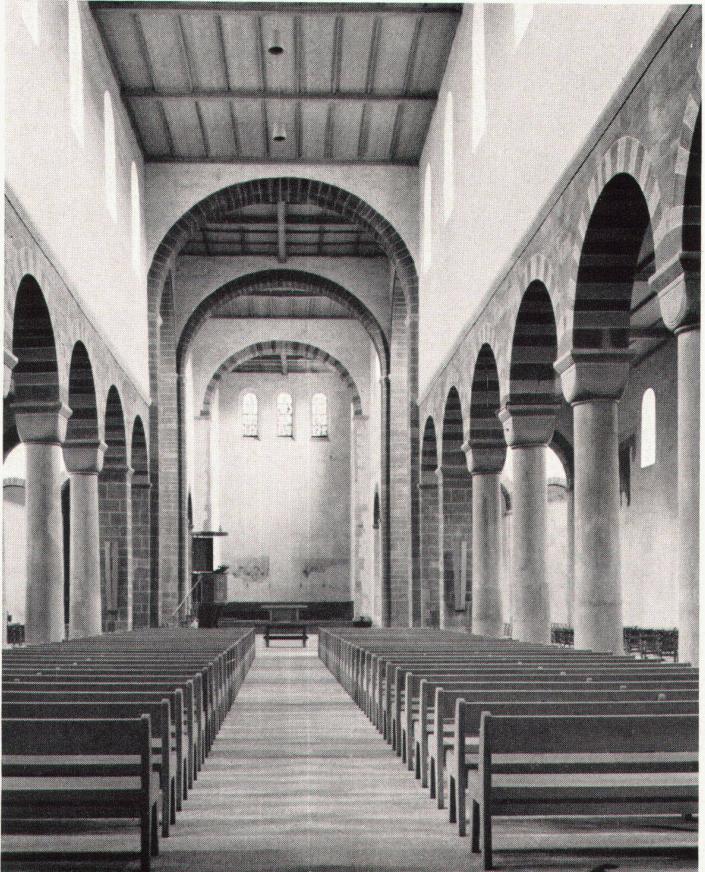
2

Nach der Restaurierung
Après la restauration
After renovation

Stufen höher gelegene zweite Altarhaus verlängert den Kopfteil des lateinischen Kreuzes, das den Grundriß bildet, um ein Quadrat (Annex aus der zweiten Hälfte des 12. Jahrhunderts). Die großartige Raumfolge von West nach Ost, die den Weg vom Hauptportal zum geistigen Zentrum der Kirche bedeutet, erhielt ihre ursprünglichen Verhältnisse und ihren Rhythmus wieder durch die Entfernung der 1905 gebauten, bis zum zweiten Säulenpaar reichenden Orgelempore durch die Tieferlegung des Fußbodens, in dem die Säulenfüße bis etwa 30 Zentimeter versunken waren, durch die Entfernung der allzu hoch über den Arkadenbogen angebrachte horizontale Gipsgurte, die durch ein Gesims aus Sandstein in der Form einer einfachen Schmiege in der ursprünglich dafür bestimmten Höhe ersetzt wurde, ferner durch die Ausmerzung der pseudoromanischen Malereien und vor allem der rhythmusstörenden senkrechten Verbindungen zwischen Säulen und Decke. Statt der Gipsdecke wurde eine Holzdecke eingesetzt; vor allem aber wurde das Steinmaterial der Säulen, Arkaden und Pfeiler so gereinigt, daß die ursprünglichen Grau- und Rottöne wieder voll zur Geltung kommen. Die viel zu große Fensteröffnung in der Ostwand konnte ersetzt werden durch drei Rundbogenfenster auf Grund der originalen Ansätze, die nun in Höhe und Form mit den Langhausfenstern korrespondieren.

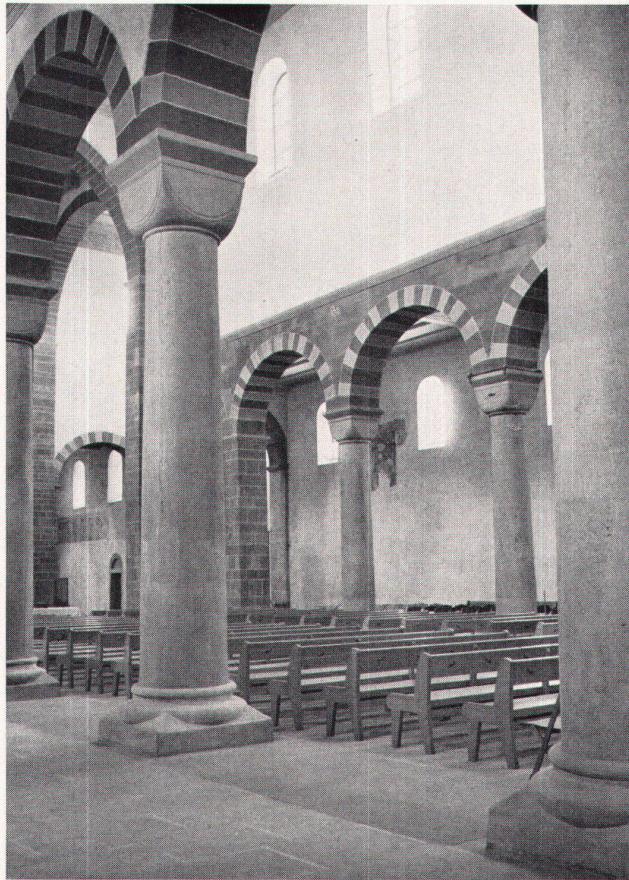
3
Blick vom nördlichen Seitenschiff gegen Langhaus und Querschiff
La nef et le transept vus du bas-côté nord
View from north aisle facing nave and transept

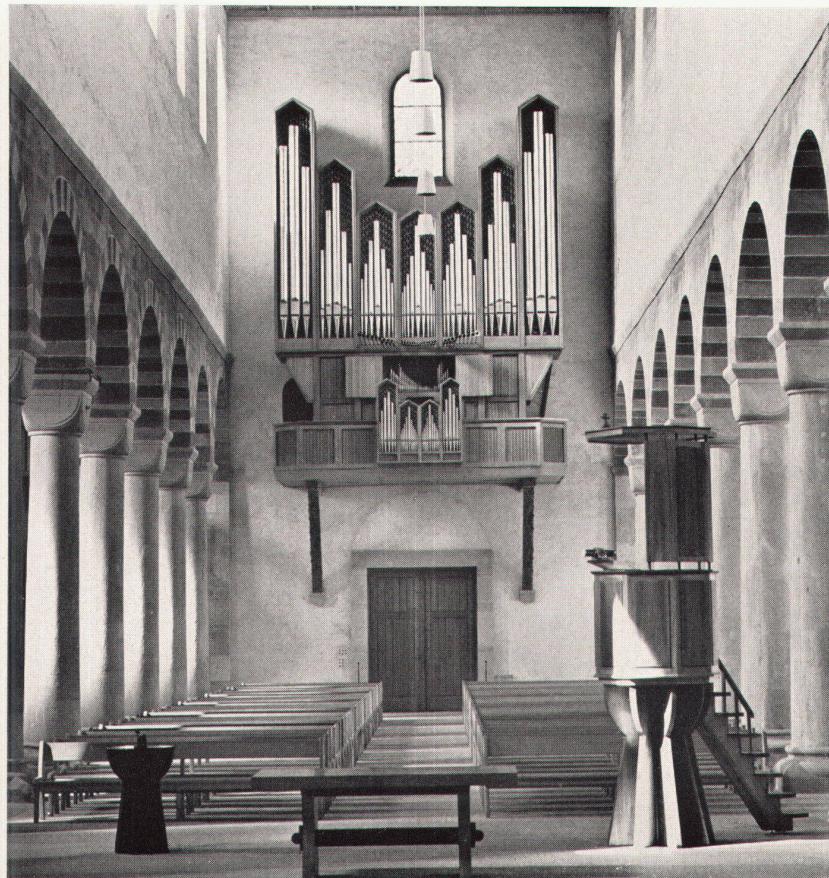
6
Das Langhaus gegen Westen
La nef vue de l'est
Nave facing west

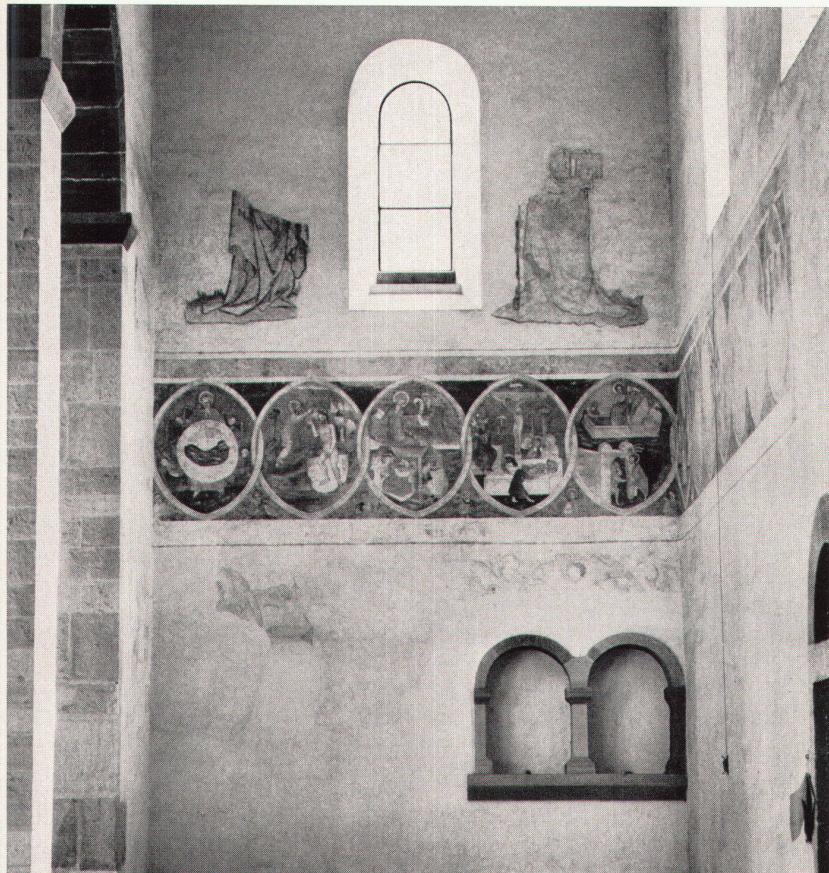
7
Südlicher Nebenchor mit Wandmalereien des 15. Jahrhunderts
Chœur latéral sud; fresques du XV^e siècle
Adjoining chapel of choir with frescoes (15th century)

Die ursprüngliche Symmetrie des Siegfriedbaues mit den in Form von Kapellen die Seitenschiffe östlich des Querschiffes fortsetzenden Nebenchören war schon im 13. Jahrhundert durch die Anfügung einer weiteren nördlichen Kapelle im Fuße des Turmes gestört worden. Der Eingang war 1859 zum Teil zerstört und vermauert worden. Auf Grund der erhaltenen Teile wurde der einmal abgetreppte Rundbogeneingang nach

Abbruch der Mauer teils renoviert, teils rekonstruiert. Das schön geformte romanische Bogenportal erscheint allerdings stark überhöht in seinen Proportionen, wohl nicht zuletzt darum, weil es zwischen dem gegenüber dem Querschiffniveau um drei Stufen höher liegenden Boden der Turmkapelle vermitteln muß. Leider ergaben die Ausgrabungen keine Anhaltspunkte für das sonst in Hirsauerbauten übliche höhere Bodenniveau der Mönchskirche gegenüber dem Laienschiff. Aus praktischen Erwägungen wurde die Bodenhöhe bis zum Ostchor auf gleichem Niveau gelassen.

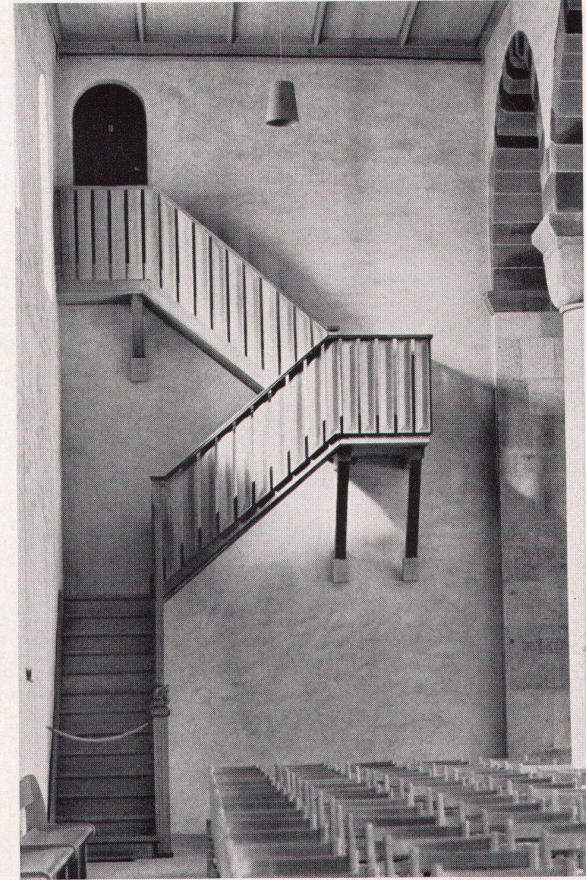
9
Treppe zur Empore im südlichen Seitenschiff
Escalier conduisant à la tribune (bas-côté nord)
Stair to gallery in south aisle

fang des nördlichen Seitenportals oder der Aufgang zur Orgelempore, die man sich leicht und unauffällig vorstellen könnte, erhalten dadurch eine Gewichtigkeit, die ihnen nicht zukommt. Der eichene Kasten der fahrbaren Chororgel wurde verschönert durch einen geschnitzten Spruch, durch Ähren und Rebenranken, Neobarock in einer Kirche, die den asketischen Hirsauer Baugedanken so rein ausdrückt wie kaum eine andere! Die Orgel an der Westwand mit den ausgeprägten Kastenformen über den Orgelpfeifen, mit dem reichen Holzwerk der Emporenbrüstung erscheint optisch als zu schwer für die beiden hölzernen Streben, die zudem noch beschnitten sind wie Bestandteile einer riesigen Schwarzwälderuhr. Die Orgelpfeifen offen aufzustellen, war wohl aus akustischen Gründen nicht möglich; man bedauert es, könnte sich aber denken, daß man für die Kasten eine leichter wirkende Lösung hätte finden können. Hätte man nicht, von der Sprache des Raumes ausgehend, für die Holzdecke auf die einfachsten Formen kommen müssen: vierkantige Balken und Bretter? Das Kantige wurde auch hier gemildert durch gepflegte Randleisten. So erhält man den Eindruck einer gediegenen Schreinerrarbeit, wie einem überhaupt immer wieder das Wort «gediegen» in den Sinn kommt oder «warm», «wohnlich»; die strenge Hoheit des Raumes wird abgeschwächt und abgebo gen in Richtung auf die «gute Stube», man wird an die Qualität renovierter Landgasthöfe erinnert. Das Hervorheben des Handwerklichen und Bodenständigen wirkt aber peinlich, wenn die dicke Holzplatte des Abendmahlstisches sich beim Bepochen als hohl erweist oder wenn man merkt, daß die Holzschnitzereien an den Emporenstreben einen Eisenträger tarnen. Dabei wären gerade viele Gegenstände aus unsrer Zeit in ihrer Strenge, ihrer sachlichen Klarheit, in der sauberen Konsequenz, mit der die Formen ineinandergefügt sind, der schlichten Sprache des Baues näher als diese Anpassungen.

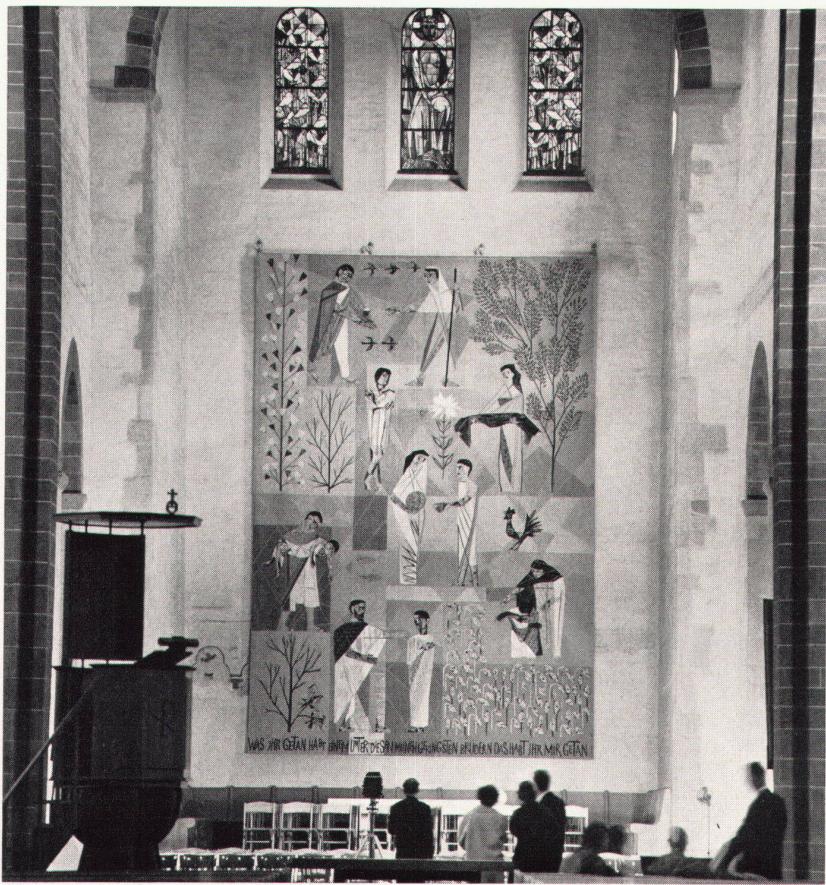
10
Stirnwand des Chors mit Glasmalereien von Carl Roesch und Stickteppich von Lissy Funk-Düssel
Chœur; vitraux de Carl Roesch; tapisserie de Lissy Funk-Düssel
Front wall of choir with stained glass by Carl Roesch and embroidered tapestry by Lissy Funk-Düssel

Die Innenausstattung hat ihre Krönung in einigen Kunstwerken erhalten: in den drei Chorschreinen von Carl Roesch und im Teppich von Lissy Funk. Die Schreine (die Christus als Erlöser, flankiert von Engelchören, darstellen) dominierten von Anfang an stark den Raum, die Farben wirkten etwas bunt und laut (vielleicht weil auf das neutrale farblose Glas, das alle mittelalterlichen Schreine durchsetzt, verzichtet wurde?); sie zogen den Blick schon vom Portal her rasch nach oben, während sich die mittelalterliche Raumfolge auf das geistige und optische Zentrum des Altars hin entwickelt hatte. Der Teppich, der nun darunter hängt, mildert diese Wirkung, aber er scheint ohne Rücksicht auf die Fenster konzipiert worden zu sein; es ergibt sich kein Klang aus beiden.

Hier an der Stirnwand, wo nun Scheiben und Teppich, ohne eine Harmonie zu ergeben, aufeinanderstoßen, wird nur am deutlichsten sichtbar, was der ganzen Innenausstattung fehlt: die Gesamtkonzeption, die erst den innern Zusammenhang aller Gegenstände ergeben hätte. Die Scheiben im Chor (die wichtigsten Scheiben des ganzen Münsters) waren bereits fertig eingesetzt, als erst der Chor restauriert und noch durch eine Wand von der übrigen Kirche getrennt war, bevor man also eine Gesamtwirkung beurteilen konnte. So schien es dem Besucher, wie wenn jeder Gegenstand, gewiß liebevoll entworfen und ausgeführt, einer nach dem andern in den Raum gestellt worden wäre, bevor man wußte, was alles noch hinzukommen würde und wie das andere noch aussehen würde. Beziehungslos und etwas verloren stehen nun etwa Kanzel, Taufstein und Abendmahlstisch im Raum; sie könnten gerade so gut etwas anders stehen, gerade so gut auch etwas anders aussehen. – Nur selten gibt es wohl eine so großartige Gelegenheit, ein so einheitliches Bauwerk wie das Münster zu Allerheiligen von Grund auf mit neuen Gegenständen auszustatten. Vielleicht hätte man sich darum doch noch längere Zeit mit provisorischen Möbeln behelfen können, vielleicht hätte man, durch Wettbewerb oder Auftrag, zugleich mit einer farbigen Konzeption, eine saubere, bescheidene Lösung für die gesamte Einrichtung erhalten können, worin alle Gegenstände einander geantwortet und sich auf das Ganze bezogen hätten. Aber es fällt unsrer Zeit wohl schwer, zu warten, etwas zu erdauern.
