Zeitschrift: Das Werk : Architektur und Kunst = L'oeuvre : architecture et art
Band: 48 (1961)
Heft: 6: Erneuern und Erhalten

Artikel: Das restaurierte Münster zu Allerheiligen in Schaffhausen
Autor: Steiner, Hans / Frauenfelder, Rudolf
DOI: <https://doi.org/10.5169/seals-37595>

Das restaurierte Münster zu Allerheiligen in Schaffhausen

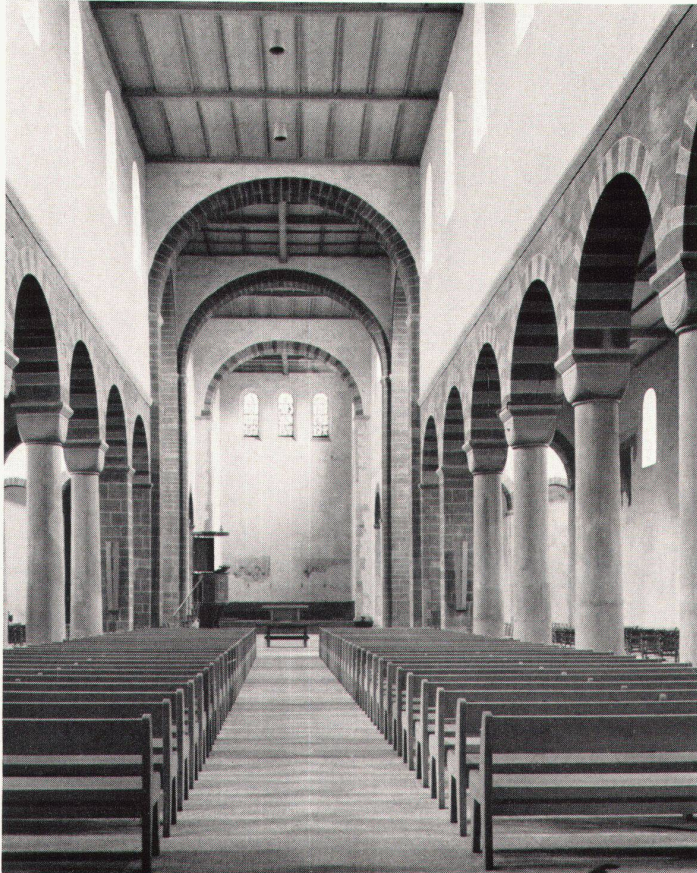
2

Nach der Restaurierung
Après la restauration
After renovation

Über den Fundamenten der fünfschiffigen Basilika wuchs nun der heutige Bau, der 1103 oder 1104 «Allen Heiligen» geweiht wurde. Hauptaufgabe der Restaurierung von 1950 bis 1958 war es, materielle Altersschäden zu beheben und den strengen Hirsauerbau von den oft recht gewaltsamen Renovationen früherer Zeiten zu befreien, so daß er möglichst im ursprünglichen Material und in den ursprünglichen Formen wieder erstand.

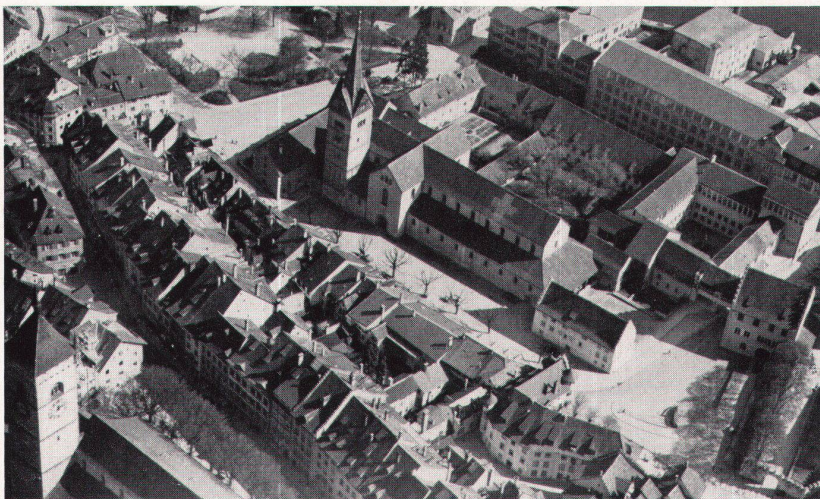
5
Münster und Kloster zu Allerheiligen. Flugaufnahme von Nordwesten
Collégiale et cloître. Vue aérienne prise du nord-ouest
Cathedral and Cloister of Allerheiligen. Air view from north-west

Das pompöse pseudoromanische Portal im nördlichen Querschiff, wo ursprünglich überhaupt keine Öffnung gewesen war, wurde durch ein möglichst einfaches modernes Tor ersetzt. Es vermittelt den Zugang zur Kirche vom Münsterplatz aus, der um etwa einen Meter abgesenkt werden mußte, damit die Nordseite des Münsters auch wieder ihre richtigen Proportionen erhielt. Natürlich mußte auch die Vorhalle dem neuen Niveau angepaßt werden. Da die Bodenarbeiten keine Aufschlüsse über die ursprüngliche Gestalt des Narthex gaben, beschränkte man sich auf die Restaurierung der aus neuerer Zeit stammenden Pultdachhalle.
