**Zeitschrift:** Das Werk : Architektur und Kunst = L'oeuvre : architecture et art  
**Band:** 48 (1961)  
**Heft:** 6: Erneuern und Erhalten

**Artikel:** Das restaurierte Münster zu Allerheiligen in Schaffhausen  
**Autor:** Steiner, Hans / Frauenfelder, Rudolf  
**DOI:** <https://doi.org/10.5169/seals-37595>

## Das restaurierte Münster zu Allerheiligen in Schaffhausen

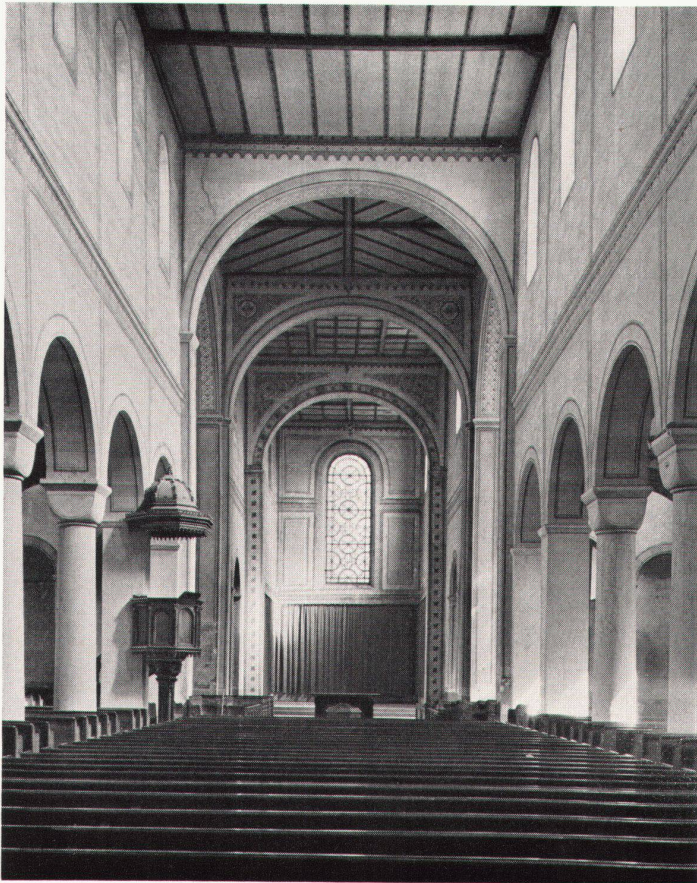
1  
Das Langhaus gegen Osten vor der Restaurierung  
Collégiale de Tous-les-Saints à Schaffhouse. La nef, vue vers l'est,  
avant la restauration  
Cathedral of Allerheiligen in Schaffhausen. Nave facing east before  
renovation

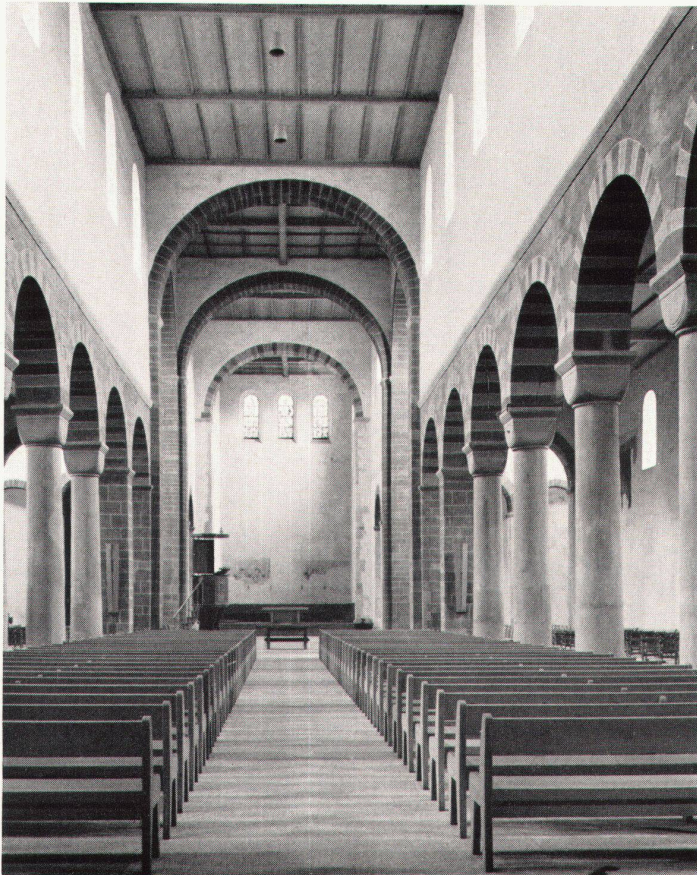
2  
Nach der Restaurierung  
Après la restauration  
After renovation

Über den Fundamenten der fünfschiffigen Basilika wuchs nun der heutige Bau, der 1103 oder 1104 «Allen Heiligen» geweiht wurde. Hauptaufgabe der Restaurierung von 1950 bis 1958 war es, materielle Altersschäden zu beheben und den strengen Hirsauerbau von den oft recht gewaltsamen Renovationen früherer Zeiten zu befreien, so daß er möglichst im ursprünglichen Material und in den ursprünglichen Formen wieder erstand.

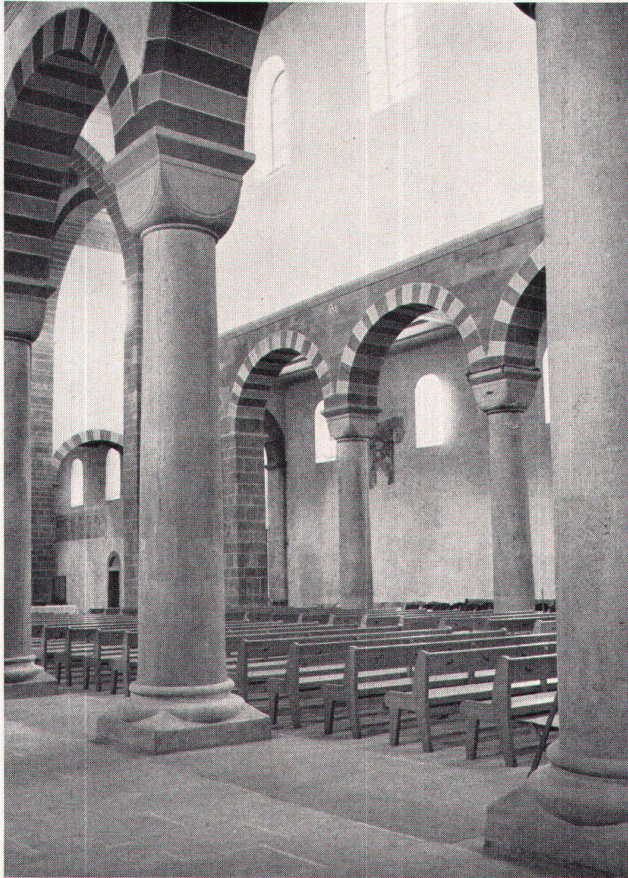
3  
Blick vom nördlichen Seitenschiff gegen Langhaus und Querschiff  
La nef et le transept vus du bas-côté nord  
View from north aisle facing nave and transept

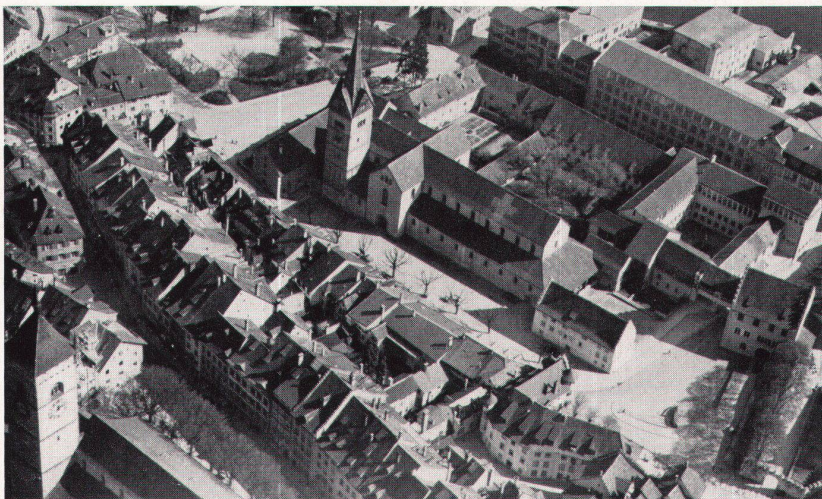
5  
Münster und Kloster zu Allerheiligen. Flugaufnahme von Nordwesten  
Collégiale et cloître. Vue aérienne prise du nord-ouest  
Cathedral and Cloister of Allerheiligen. Air view from north-west

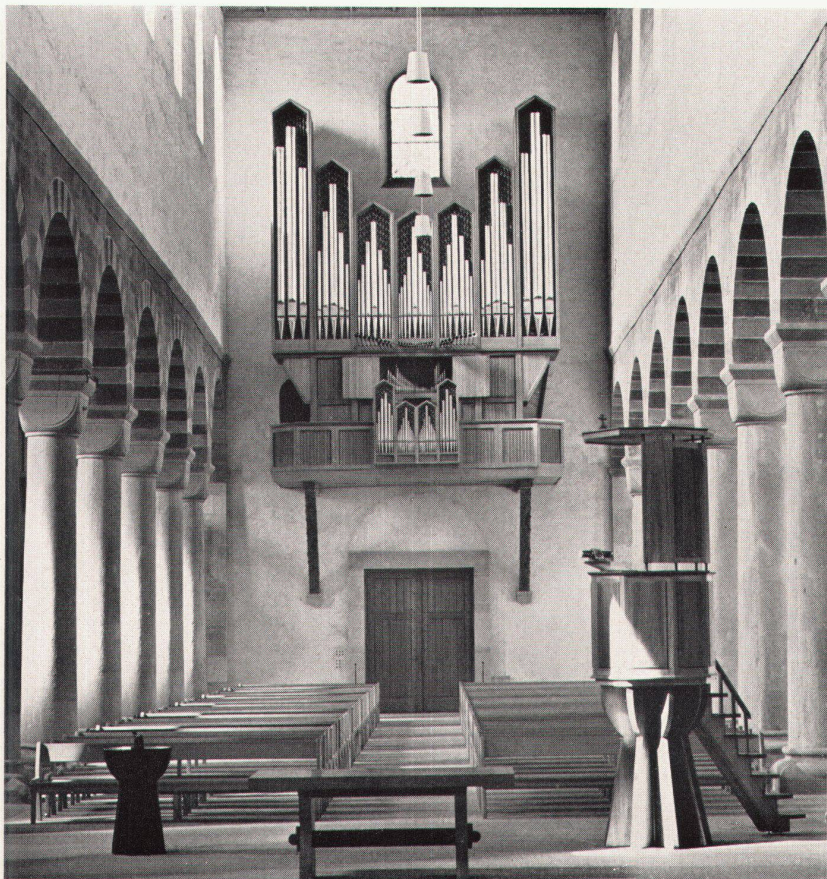
6  
Das Langhaus gegen Westen  
La nef vue de l'est  
Nave facing west

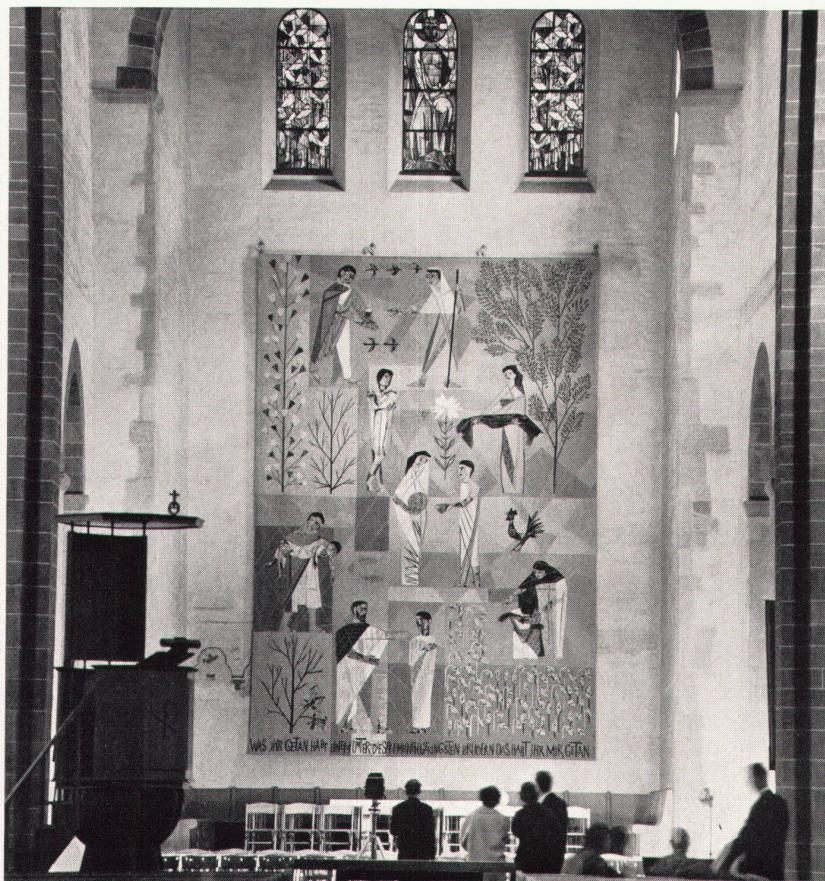
10  
Stirnwand des Chors mit Glasmalereien von Carl Roesch und Stickteppich von Lissy Funk-Düssel  
Chœur; vitraux de Carl Roesch; tapisserie de Lissy Funk-Düssel  
Front wall of choir with stained glass by Carl Roesch and embroidered tapestry by Lissy Funk-Düssel

Die Innenausstattung hat ihre Krönung in einigen Kunstwerken erhalten: in den drei Chorscheiben von Carl Roesch und im Teppich von Lissy Funk. Die Scheiben (die Christus als Erlöser, flankiert von Engelchören, darstellen) dominierten von Anfang an stark den Raum, die Farben wirkten etwas bunt und laut (vielleicht weil auf das neutrale farblose Glas, das alle mittelalterlichen Scheiben durchsetzt, verzichtet wurde?); sie zogen den Blick schon vom Portal her rasch nach oben, während sich die mittelalterliche Raumfolge auf das geistige und optische Zentrum des Altars hin entwickelt hatte. Der Teppich, der nun darunter hängt, mildert diese Wirkung, aber er scheint ohne Rücksicht auf die Fenster konzipiert worden zu sein; es ergibt sich kein Klang aus beiden.

Hier an der Stirnwand, wo nun Scheiben und Teppich, ohne eine Harmonie zu ergeben, aufeinanderstoßen, wird nur am deutlichsten sichtbar, was der ganzen Innenausstattung fehlt: die Gesamtkonzeption, die erst den innern Zusammenhang aller Gegenstände ergeben hätte. Die Scheiben im Chor (die wichtigsten Scheiben des ganzen Münsters) waren bereits fertig eingesetzt, als erst der Chor restauriert und noch durch eine Wand von der übrigen Kirche getrennt war, bevor man also eine Gesamtwirkung beurteilen konnte. So schien es dem Besucher, wie wenn jeder Gegenstand, gewiß liebevoll entworfen und ausgeführt, einer nach dem andern in den Raum gestellt worden wäre, bevor man wußte, was alles noch hinzukommen würde und wie das andere noch aussehen würde. Beziehungslos und etwas verloren stehen nun etwa Kanzel, Taufstein und Abendmahlstisch im Raum; sie könnten gerade so gut etwas anders stehen, gerade so gut auch etwas anders aussehen. – Nur selten gibt es wohl eine so großartige Gelegenheit, ein so einheitliches Bauwerk wie das Münster zu Allerheiligen von Grund auf mit neuen Gegenständen auszustatten. Vielleicht hätte man sich darum doch noch längere Zeit mit provisorischen Möbeln behelfen können, vielleicht hätte man, durch Wettbewerb oder Auftrag, zugleich mit einer farbigen Konzeption, eine saubere, bescheidene Lösung für die gesamte Einrichtung erhalten können, worin alle Gegenstände einander geantwortet und sich auf das Ganze bezogen hätten. Aber es fällt unsrer Zeit wohl schwer, zu warten, etwas zu erdauern.
