**Artikel:** Reparaturwerkstatt der Kehrichtverbrennungsanstalt der Stadt Zürich : 1959, Architekt : Walter Custer BSA/SIA, ao. Prof ETH, Zürich ; Mitarbeiter : F. Hochstrasser, L. Fromer ; Ingenieure : Schellenberg + Châtelain, Zürich

## Reparaturwerkstatt der Kehrichtverbrennungsanstalt der Stadt Zürich

**1959. Architekt: Walter Custer BSA/SIA, ao. Prof. ETH,  
Zürich**

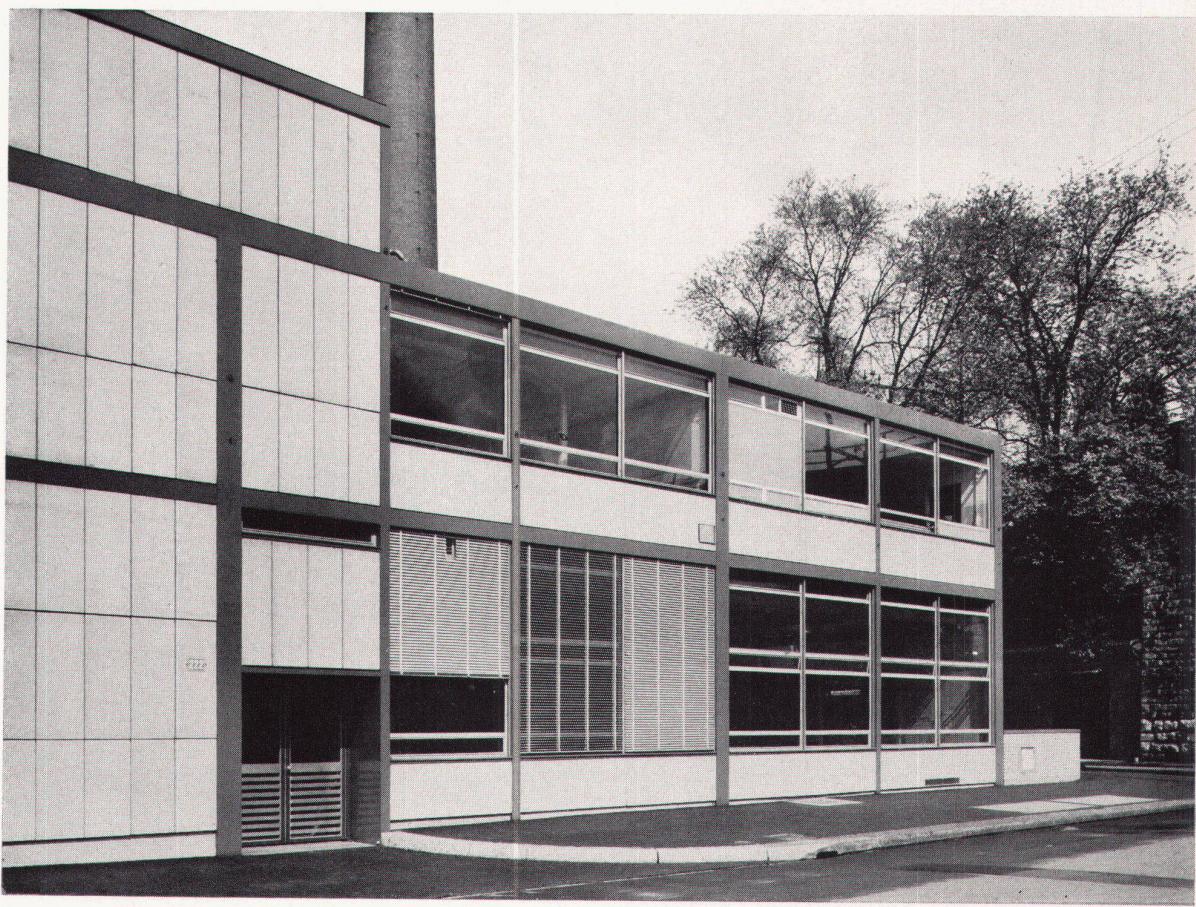
1  
Detail der Südfassade  
Détail de la face sud  
South elevation detail

Die von außen und innen klar ersichtliche Stahlskelettkonstruktion mit sechs Hauptrahmen wurde auf die Betonunterkonstruktion des Kellers, beziehungsweise der Einzelfundamente, aufgerichtet. Nur der südlich gelegene Gebäudestreifen ist unterkellert und mit einer Massivbetondecke überspannt. Im ganzen Erdgeschoss basiert die angenommene Nutzlast von 4 t auf dem maximalen Raddruck des schwersten Wagens. Die eingezogene Decke südlich der Halle wurde in einer Stahl-Beton-Verbundkonstruktion ausgeführt. Innere Wände wurden konsequent mit Kalksandstein aufgemauert, während außen die Stahlkonstruktion mit 10 cm starken vorfabrizierten Durisol-Platten ausgefacht wurde. Die Dachkonstruktion mit Kiesklebedach wurde mit freitragenden Durisol-Dachplatten aus-

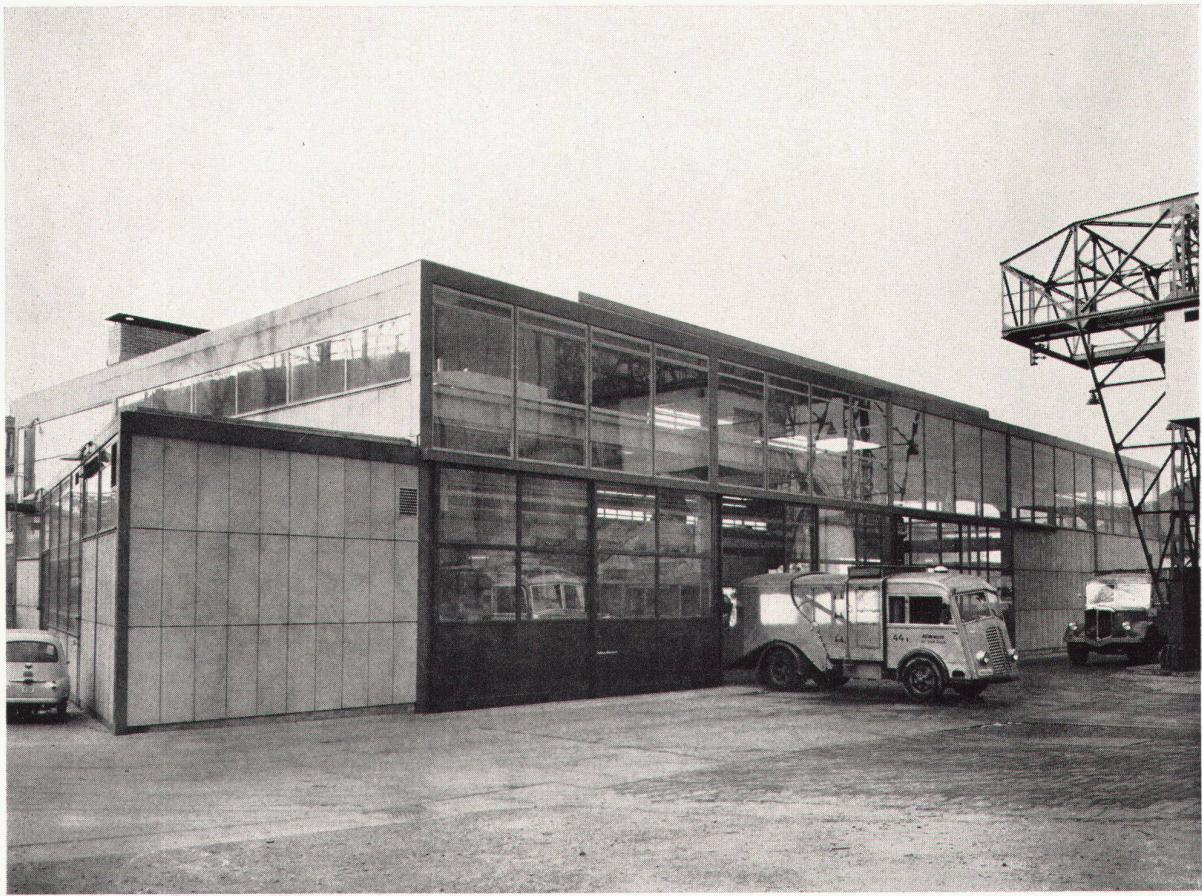
2  
Nordostfassade  
Face nord-est  
Northeast elevation

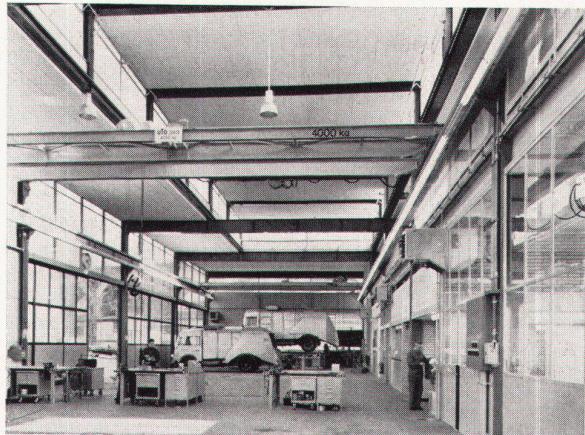
3  
Inneres der Halle  
Intérieur du hall  
Interior of hall

Die Hallengröße von  $42 \times 12,60$  m ergab sich aus der Maßeinheit der neun Reparaturstände. Diese Maßeinheit bildete auch die Grundlage des streng eingehaltenen Achsensystems von 4,20 m. Die Werkbänke mit Schubladenunterbauten und Anschlüssen für Druckluft, Kraft- und Lichtstrom befinden sich unmittelbar neben den Ständen. Großer Wert wurde auf die mobilen Werkzeug-Boys und Schweißanlagen gelegt, da auch Reparaturen außerhalb der Werkstatt ausgeführt werden müssen. Zwei viersäulige, bodenbündige «Vilver»-Wagenheber für je 10 t Hubkraft und zwei geplättelte, ventilierte und gut beleuchtete Putzgruben werden in der Fläche des Hallenbodens eingebaut. Zwei Kranen zu je 4 t Tragkraft, die auch zusammengekuppelt werden können, bestreichen die ganze Hallenfläche.

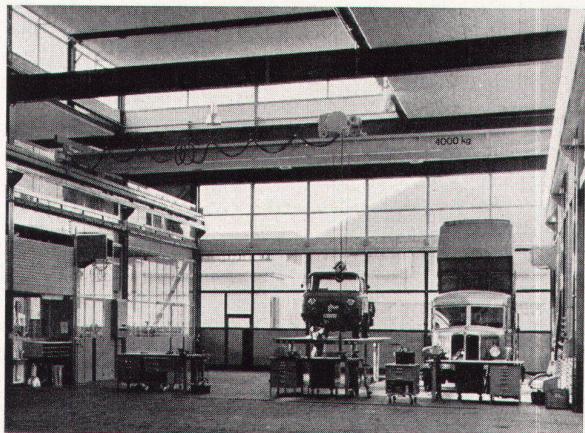
4  
Reparaturstände für Kurzrevisionen  
Stands de réparation pour les petites révisions  
Repairing benches for smaller checkups

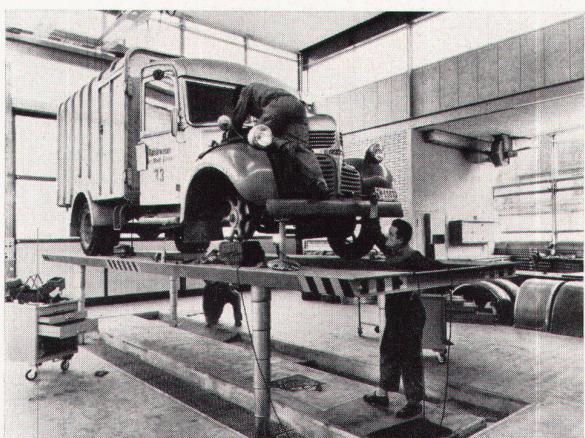
5  
Viersäulen-Wagenheber für Kilometerrevisionen  
Cric hydraulique pour les revisions kilométriques  
Hydraulic jack for mileage checkups

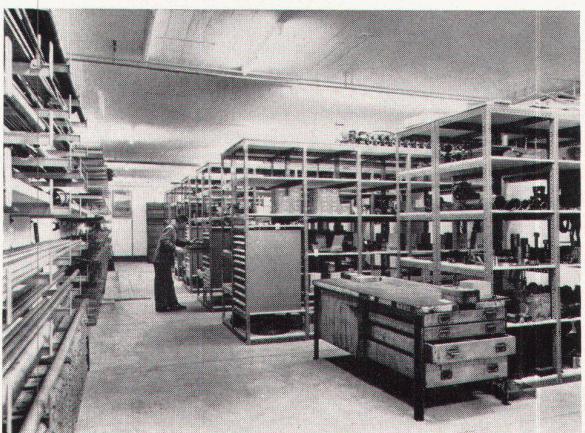
6  
Materialmagazin im Kellergeschoß  
Dépôt de matériaux au sous-sol  
Store-room in the basement

Das Kellergeschoß enthält das große, im Baukastensystem aufgebaute Warenmagazin, die Verteilerstation für Kalt- und Warmwasser, Heizung, Ventilation und Druckluft. Das Öl- und Fettmagazin ist aus feuerpolizeilichen Gründen in einem besonderen, ventilierten Raum untergebracht.

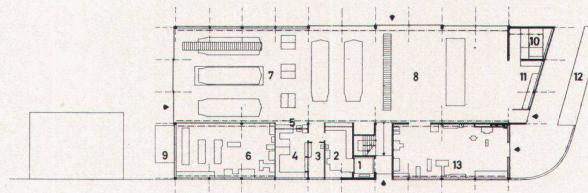
**9**  
Grundriß 1 : 900  
Plan  
Plan

- 1 Warenlift
- 2 Materialausgabe
- 3 Büro Werkstattschreiber
- 4 Büro Werkstattleiter und Stellvertreter
- 5 Stehpult
- 6 Mechanische Werkstatt
- 7 Halle Kurzrevisionen
- 8 Halle Kilometerrevisionen
- 9 Fahrradständer
- 10 Reinigungsbad
- 11 Maler und Bucht für Spezialarbeiten
- 12 Schlossereihofüberdeckung
- 13 Schlosserei
