Artikel: Villa aux environs de Bruxelles : 1961/62, Architecte : Simone

# Villa aux environs de Bruxelles

#### 1961/62. Architecte: Simone Guillissen-Hoa, Bruxelles

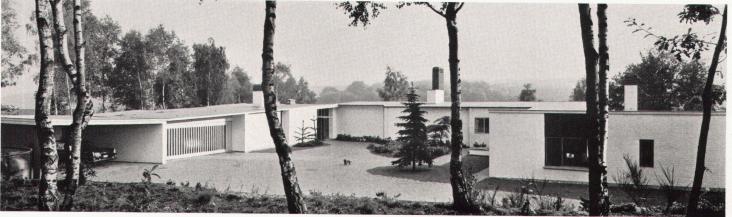
2 Vue de la cour d'entrée prise du petit bois en bordure rue Eingangshof, vom Wäldchen am Straßenrand aus gesehen Entrance courtyard as seen from the small wood at the road's edge

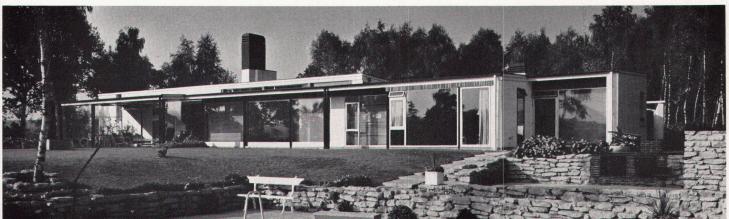
4 Vue de l'est. Chambres et bains recoivent le soleil du matin Ostseite. Schlafzimmer und Badezimmer erhalten Morgensonne View from the east. Rooms and baths receive full morning sun 5 Face jardin Gartenfassade Garden face
