**Artikel:** Kantine der Viscose Emmenbrücke : 1959-1961, Architekt August Boyer SIA, Luzern  
**Autor:** [s.n.]  
**DOI:** <https://doi.org/10.5169/seals-87055>

**1959–1961. Architekt: August Boyer SIA, Luzern**

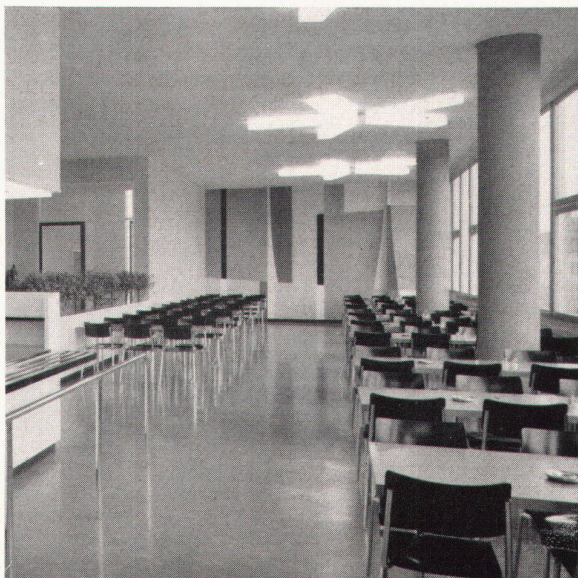
3

Speisenausgabe  
Distribution des repas  
Distribution of meals

Im Erdgeschoß auf der Fabrikseite lädt der Eingang zum großen Eßsaal für etwa 300 Personen ein. Zwei Selbstbedienungsbuffets von je 15 m Länge liegen zentral. Die Abschlußwand trägt ein großes Mosaik von Kunstmaler Paul Stöckli, Stans, der als Preisträger aus einem engem Wettbewerb unter fünf Künstlern hervorgegangen ist. In der Vorhalle hat der Luzerner Künstler Edy Renggli ein Glasbetonfenster «Aufschwung» geschaffen.

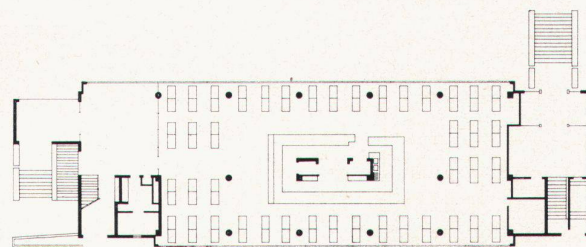
4

Grundriß Speisesaal 1 : 650  
Plan du réfectoire  
Groundplan of the dining-room
