Artikel: Wiederherstellung der Pfarrkirche von Brissago : 1961-1963, Architekt Luigi Snozzi SIA, Locarno
Autor: [s.n.]
DOI: <https://doi.org/10.5169/seals-42086>

Wiederherstellung der Pfarrkirche von Brissago

1961–1963. Architekt: Luigi Snozzi SIA, Locarno
Mitarbeiter: Silvia Manassero, Locarno
Künstlerischer Schmuck: Hauptaltar: Giovanni Genuchi, Castro
Taufbrunnen und Kanzel: Pierino Selmoni, Bellinzona
Apsisfenster: Hans Stocker, Basel
Tabernakel und Kruzifix der Kapelle: Rosalba Bernocco-Gilardi, Locarno
Fenster der Kapelle: Nadja Ruperti, Brissago

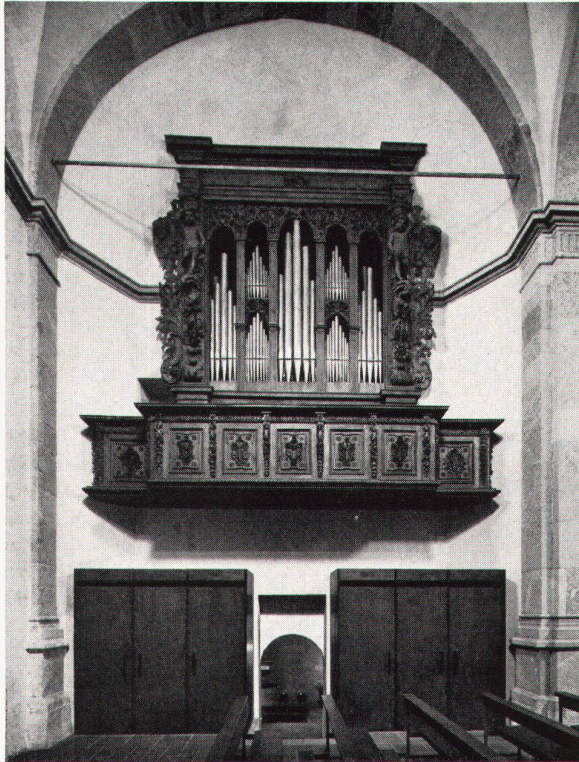
1
 Fassade. Das Palladio-Motiv dient heute wieder als Fenster
 Façade: la travée palladienne sert de nouveau de fenêtre
 Façade: the Palladian arch is once again in service as a window

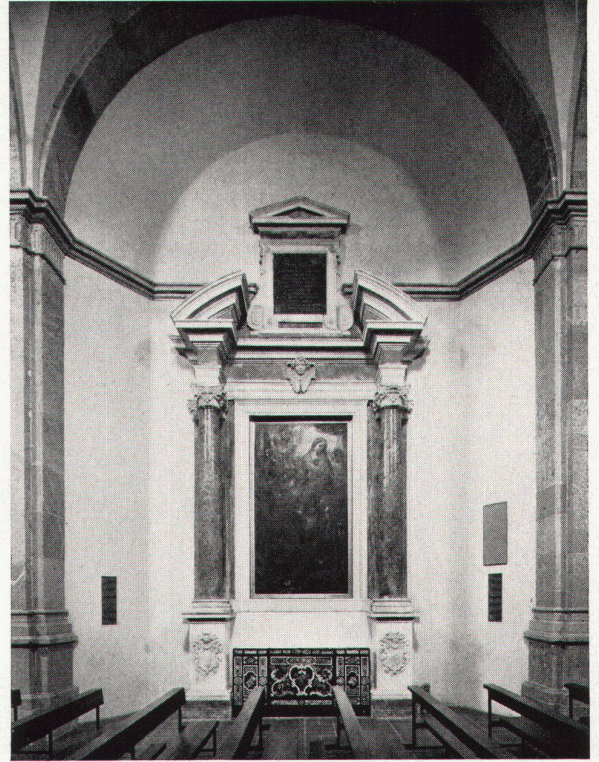
2
Die neue Plazierung der Orgel
Le nouvel aménagement des orgues
A new location for the organ

Die Orgel wurde restauriert und auf ihre ursprüngliche Gestalt verkleinert; sie wurde von der Eingangswand in die erste Seitennische versetzt.

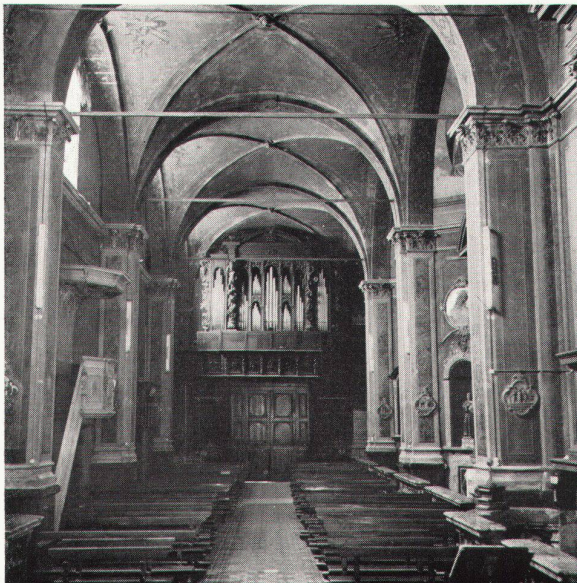
3
Früher stand die Orgel vor der Westfassade und verdeckte das Palladio-Motiv
Avant la restauration, les orgues étaient placées dans la face ouest et cachaient la travée
Previously, the organ was at the west end and masked the arch

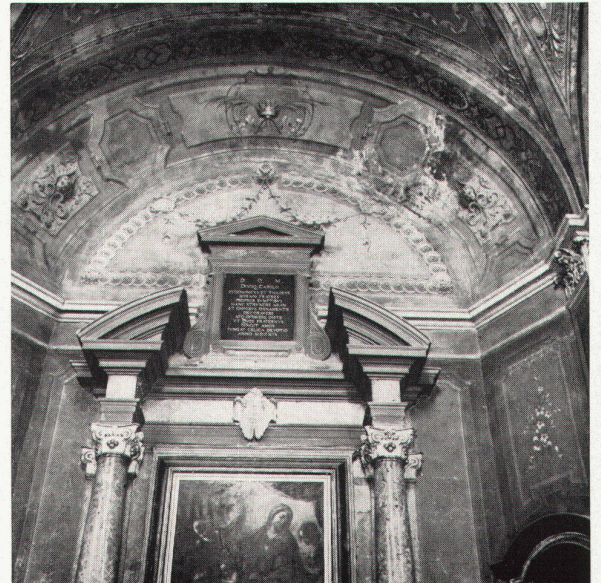
5
Alter Zustand der Seitenkapelle
La même chapelle latérale avant la restauration
Previous condition of the same chapel

4
Wiederherstellung einer Seitenkapelle
Restauration d'une chapelle latérale
A restored chapel at the side

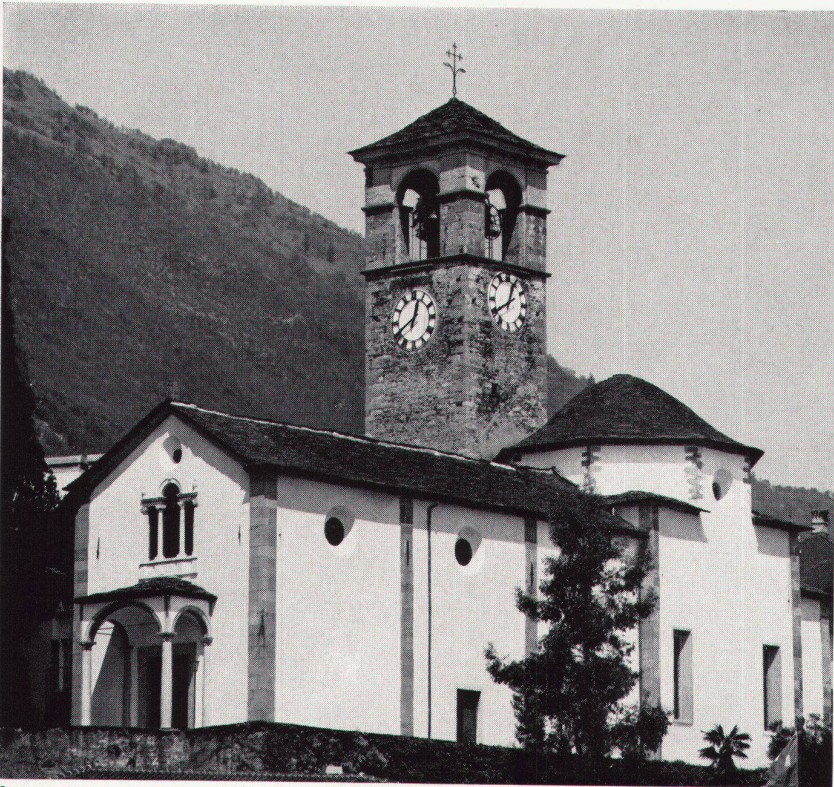
6
Gesamtansicht nach der Restauration
Vue d'ensemble après la restauration
General view after restoration

Folgendes sind die wichtigsten Eingriffe der Restauration:
Die Apsis wurde auf ihre ursprüngliche Dimension zurückgeführt, ihr Dach tiefer angesetzt, so daß sich das Ochsenauge der Kuppel wieder öffnete.

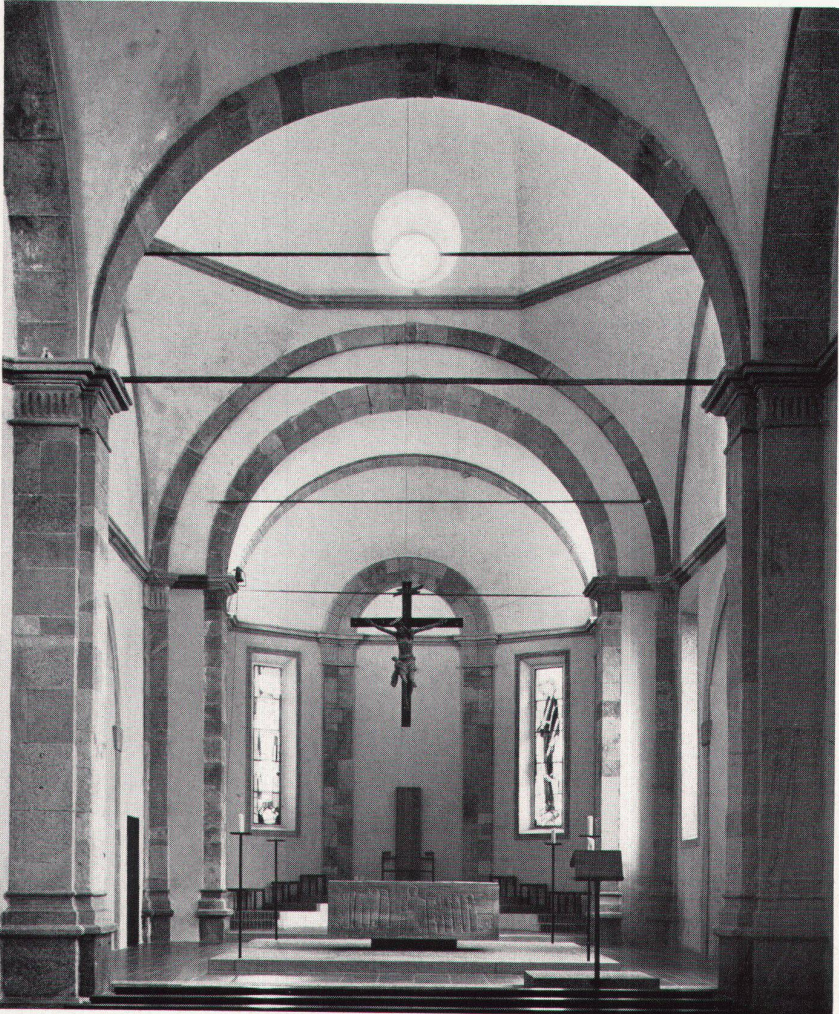
7
Kircheninneres nach der Restauration
Intérieur et autel après la restauration
The interior after restoration

Der neue Altar, der Ambo und die Priestersitze fanden eine neue Aufstellung.

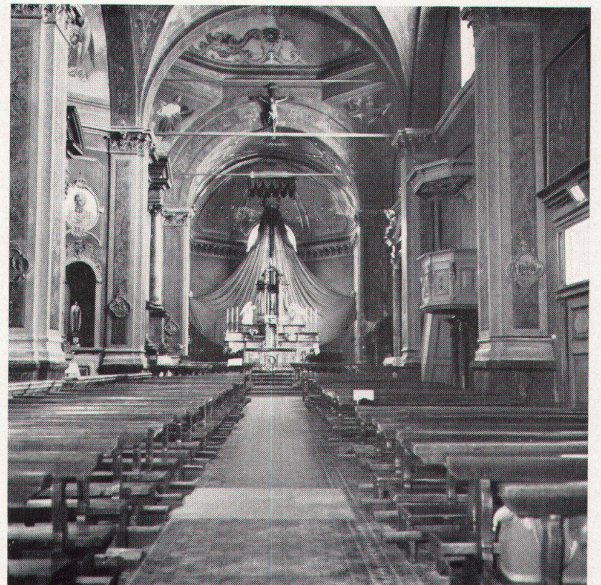
8
Inneres, alter Zustand
La nef et l'autel, avant la restauration
The interior, previous condition

1893 wurden jene Umbauten begonnen, welche das Gebäude gänzlich entstellten. Unter den vielen Veränderungen erwähnen wir folgende: Die Apsis wurde abgebrochen und verlängert wieder aufgebaut; in die neue Apsis kam auch ein neuer Altar, und ein weiterer Altar verdeckte nun einige bestehende Fenster; die ovalen Augenfenster wurden in rechteckige verwandelt, die Ochsenaugen der Kuppel wurden geschlossen und an der Kuppelbasis sowie im Chor neue geöffnet; die Renaissance-Dekorationen, Kapitelle usw. aus Granit wurden mit Stuck verkleidet und vergoldet oder bemalt; überdies wurden alle Wände gemalt, das Fresko von Orelli verändert und übermalt, die Seitenaltäre durch neuen Schmuck vermehrt und eine neue Kanzel aufgestellt; zudem wurde der Fußboden erhöht, so daß sich die Säulenbasen verkleinerten.
