Artikel: Wiederherstellung der Pfarrkirche von Brissago: 1961-1963, Architekt

Luigi Snozzi SIA, Locarno

Wiederherstellung der Pfarrkirche von Brissago

1961-1963. Architekt: Luigi Snozzi SIA, Locarno

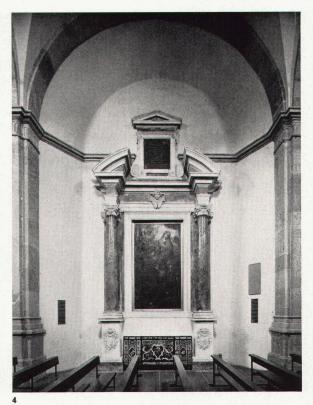
Die neue Plazierung der Orgel Le nouvel aménagement des orgues A new location for the organ

Die Orgel wurde restauriert und auf ihre ursprüngliche Gestalt verkleinert; sie wurde von der Eingangswand in die erste Seitennische versetzt.

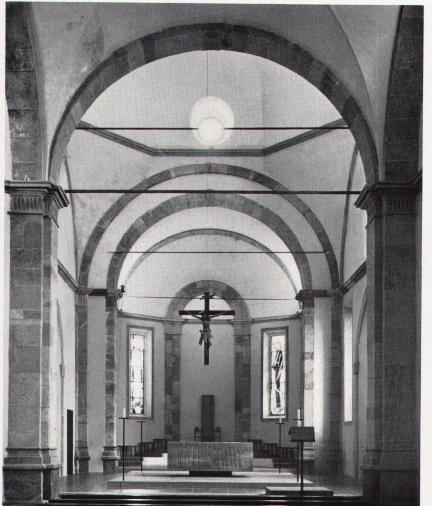
Gesamtansicht nach der Restaurierung Vue d'ensemble après la restauration General view after restoration

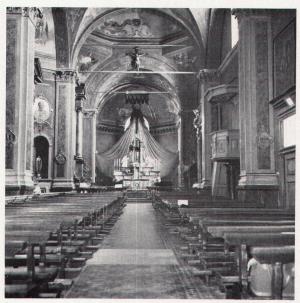
7 Kircheninneres nach der Restaurierung Intérieur et autel après la restauration The interior after restoration
