Zeitschrift: Das Werk : Architektur und Kunst = L'oeuvre : architecture et art
Band: 55 (1968)
Heft: 3: Altstadtschutz - Denkmalpflege

Artikel: Restaurierung der Kirche San Martino bei Mendrisio TI
Autor: Gilardoni, Virgilio / Borella, Guido
DOI: <https://doi.org/10.5169/seals-42882>

Restaurierung der Kirche San Martino bei Mendrisio TI

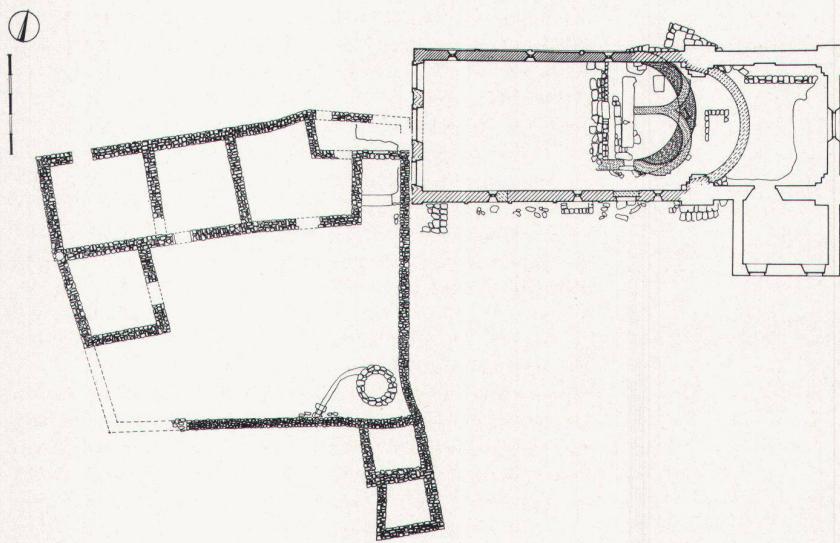
1

Grundriß der Kirche und der wieder aufgefundenen Fundamente der Apsiden und des Klosters. Nach: Virgilio Gilardoni, Il Romanico. Catalogo dei Monumenti nella Repubblica e Cantone del Ticino, Bellinzona 1967
Plan de l'église, des absides et du couvent dont les fondations furent retrouvées

Plan of the church and of the rediscovered foundations of the apses and the cloister

Gestrichelt kreuzweise schraffiert	San Martino I
Gestrichelt eng schraffiert	San Martino II
Gestrichelt weit schraffiert	San Martino III
Eng schraffiert	San Martino III
Weit schraffiert	San Martino IV
Unschraffiert	San Martino V

So gelang die Wiedergewinnung und Konserverung einer Art von architektonischem Palimpsest von hohem geschichtlich-archäologischem Wert unter dem Boden der Kirche – die Grundmauern der Apsiden von San Martino I und San Martino II, das heißt der beiden Kirchen aus dem späten Frühchristentum und dem Hochmittelalter, welche durch die romanische Erweiterung mit einer einzigen großen Apsis (San Martino III) teilweise zerstört worden waren. San Martino III erfuhr während der Spätromanik nochmals eine teilweise Erneuerung (San Martino IV) und wurde während der Barockzeit im Apsisteil erweitert und im Inneren ganz erneuert (San Martino V).

Wir besitzen keine Dokumente oder historische Überlieferungen über die Gründung des ersten Oratoriums; dagegen sind die Fundamente der ersten, halbkreisförmigen Apsis erhalten, die unmittelbar, ohne Vorsprünge, an den möglicherweise leicht trapezförmigen Saal anschloß, eine Grundrißgestaltung von noch frühchristlichem Charakter. San Martino II mit den beiden Zwillingsapsiden, von denen die eine hufeisenförmigen Grundriß besaß (es ist nicht ausgeschlossen, daß beide Halbkreise eingezogen waren), war vielleicht die Kirche, die indirekt durch die Urkunde eines Gütertauschs zwischen dem Abt Aupaldo des Klosters Sant'Ambrogio in Mailand und dem Abt Liutprando von San Pietro in Lodi, 962–966, bezeugt ist; dieser Tausch vermehrte die Güter des Lodigianer Klosters in Mendrisotto. Die Entdeckung der Grundmauern von San Martino I und II erlaubt, eine ganze Reihe von longobardischen und karolingischen Dokumenten neu zu interpretieren und bestätigen das dichte Netz voralpiner Besitztümer der großen lombardischen Klöster: in sehr vielen Fällen muß dieses Netz hochmittelalterlicher Kapellen und Oratorien dem Typus des Oratoriums in Mendrisio entsprochen haben. Auf der archäologischen Seite bestätigt die Entdeckung einer Apsis von frühchristlichem Typus die Annahme einer Existenz von entsprechenden Kirchen

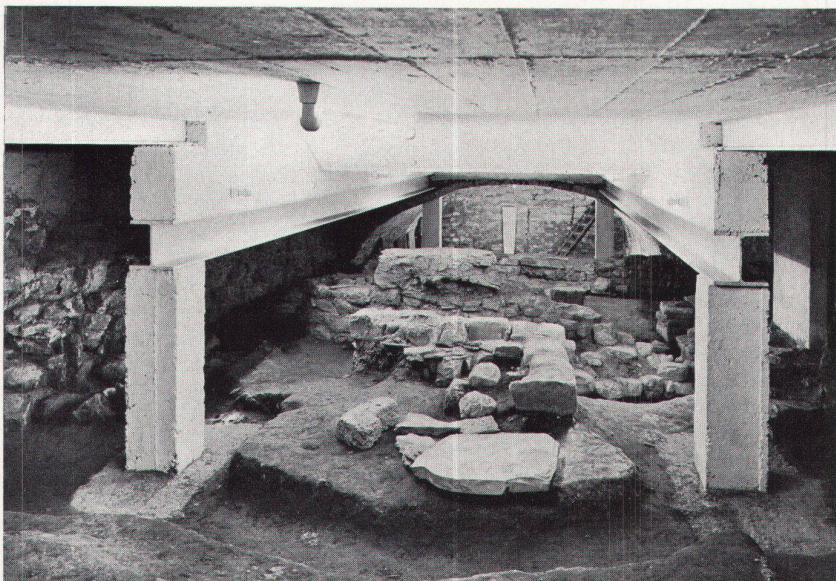
2

Archäologische Zone unter der Kirche gegen Westen
Zone archéologique sous l'église vue vers l'ouest
Archaeological zone beneath the church, facing west

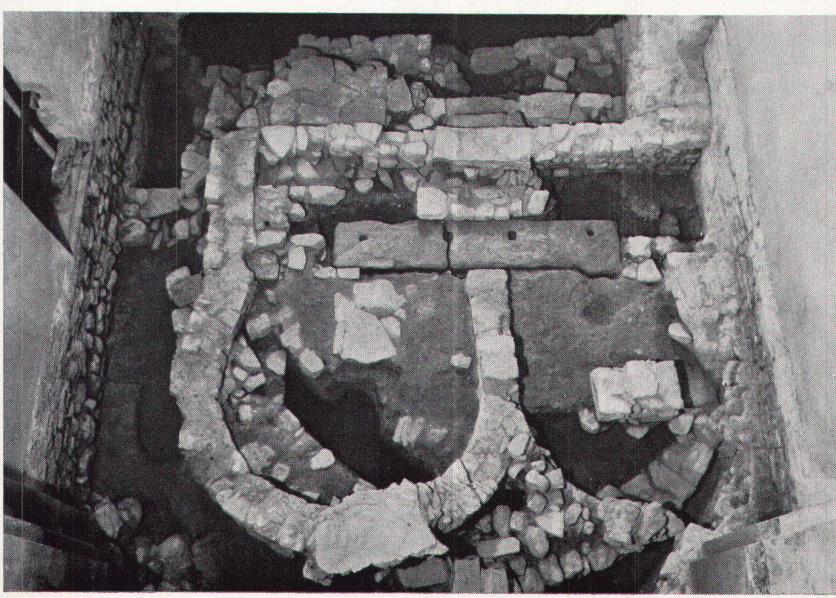
3

Fundamente der großen frühchristlichen und der beiden karolingischen Apsiden
Fondations de la grande abside paléochrétienne et des deux absides carolingiennes
Foundations of the great Early Christian and the two Carolingian apses

und Kapellen in den alten Pfarreien, so daß die Basilika und das Baptisterium von Riva San Vitale nicht mehr als Einzel- und Ausnahmefall im Alpenvorland zu betrachten sind. Ferner bestätigt die Entdeckung des Zwillingapsiden von San Martino II den Fund eines entsprechenden Details in Sant' Ambrogio II von Chironico. So sind wir glücklich, daß die archäologische Entdeckung des architektonischen «Palimpsests» von Mendrisio als Vorbild für einen neuen Stil der Untersuchung und Restaurierung der mittelalterlichen Monuments im Tessin dient, von denen viele in den Grundmauern ähnliche Entdeckungen von hoher historischer und archäologischer Bedeutung bergen.

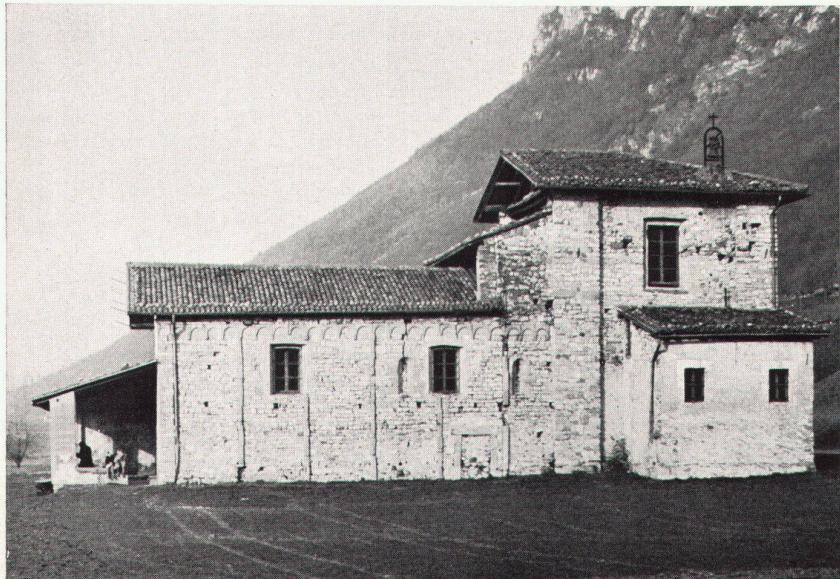
4
Ansicht von Süden vor der Restaurierung (1960)
Façade sud avant la restauration (1960)
Elevation view from south prior to the restoration (1960)

Neben den archäologischen Entdeckungen im Innern von San Martino führten die Forschungen im Äußeren zur Auffindung von Mauerzügen, die zu einem hochmittelalterlichen Bau gehörten, der sich an die Kirche anlehnte. 1650 war das Dach des romanischen Schiffs erneuert worden, und 1695 wurde dem Kirchlein der große barocke Chor angefügt. 1774 wurde im Schiff ein großes Ossarium ausgehoben. Der restaurierende Architekt versuchte, die charakteristischen Elemente jeder Epoche sichtbar zu machen und in ihrem Eigenwert zur Geltung zu bringen. Die erste Konsequenz der neuen Funde war die Aufgabe, sie künftig zu zeigen. So wurde der Boden der Kirche vom barocken Chor bis zu dem Gewölbe der großen Grablege aus dem 18. Jahrhundert um etwa 30 cm gehoben, wobei das Gewölbe des Ossariums erhalten blieb. Durch eine Bodenplatte aus armiertem Beton über Pfeilern und Unterzügen wurde ein bequemer Zugang zu der archäologischen Zone ermöglicht, so daß die entdeckten Grundmauern sichtbar blieben.

Nicht leicht zu lösen war die Wiederherstellung der romanischen Ordnung im Zusammenhang mit dem barocken Eingriff von 1695. Die Baumasste war durch den Chor, welcher mit seinem unvollendeten Dach das kleine romanische Schiff übertrug, verändert worden. Die romanischen Fenster waren zugeschaut oder durch große Öffnungen ersetzt worden. Die Restaurierung hat das Dach des Chores des 17. Jahrhunderts und die Vorhalle des beginnenden 18. Jahrhunderts vor dem Haupteingang bewahrt; wie Rahn die Kirche 1870 gesehen, untersucht und beschrieben hatte, so wollte man sie erhalten. Nach den zuverlässigen Angaben von Rahns Aufnahmen der Kirche wurde der kleine Glockenträger über der Südwand des Chores rekonstruiert.

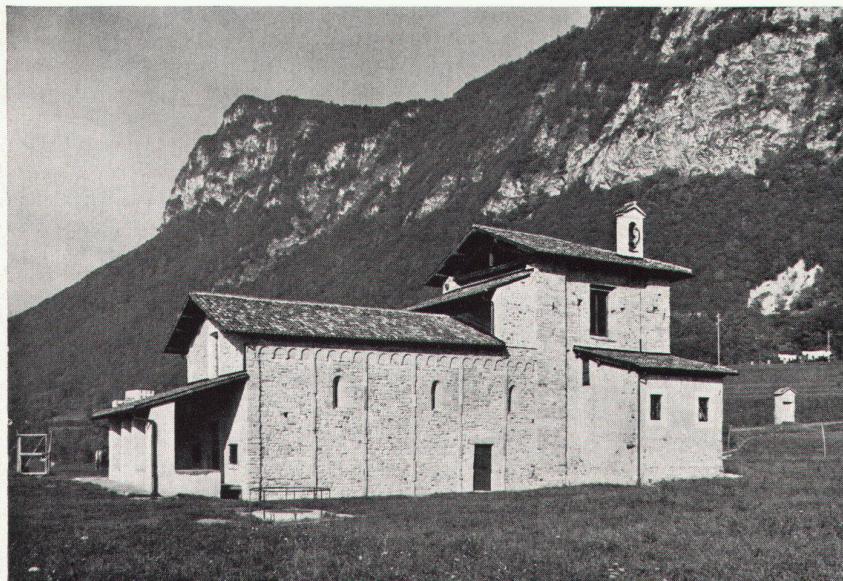
5
Ansicht von Süden nach der Restaurierung
Façade sud après la restauration
Elevation view from south after the restoration

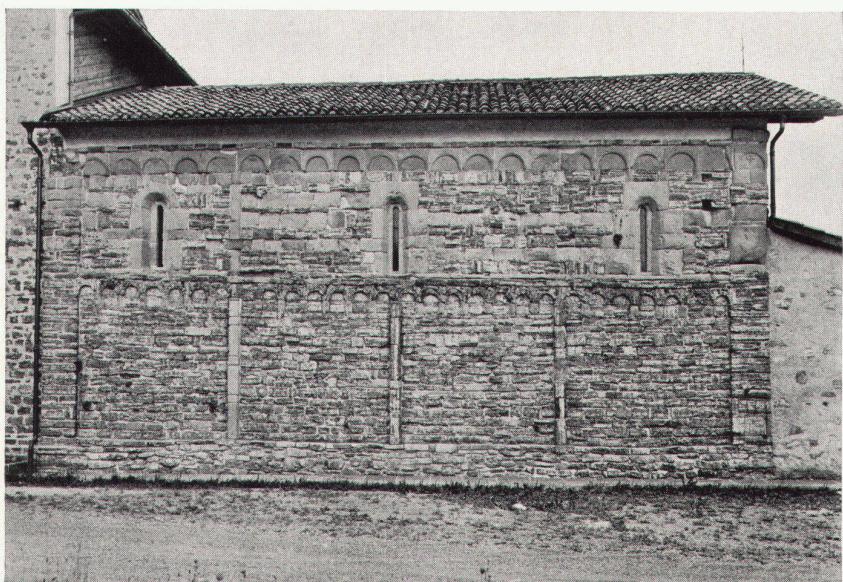
6
Nordfassade des romanischen Schiffs nach der Restaurierung
Façade nord de la nef romane après la restauration
North façade of the Romanesque nave after the restoration

Die romanische Nordfassade, die in ihrem unteren Teil schmale Lesenen aus Hausteine und einen Rundbogenfries, in ihrem oberen Teil etwas unregelmäßige wechselnde Lagen von Sandstein und Salorinostein aufweist, wurde mit äußerster Sorgfalt und Vorsicht gereinigt. Wo die alten Werkstücke nicht wieder gewonnen und eingesetzt werden konnten, zeigt bei den romanischen Elementen der Lesenen und Fenstereinfassungen der abweichende Stein unseres Eingriff. Weitere Vorkehrungen betrafen die Trockenlegung des Grundes und die Isolierung der Mauern gegen die aufsteigende Feuchtigkeit.

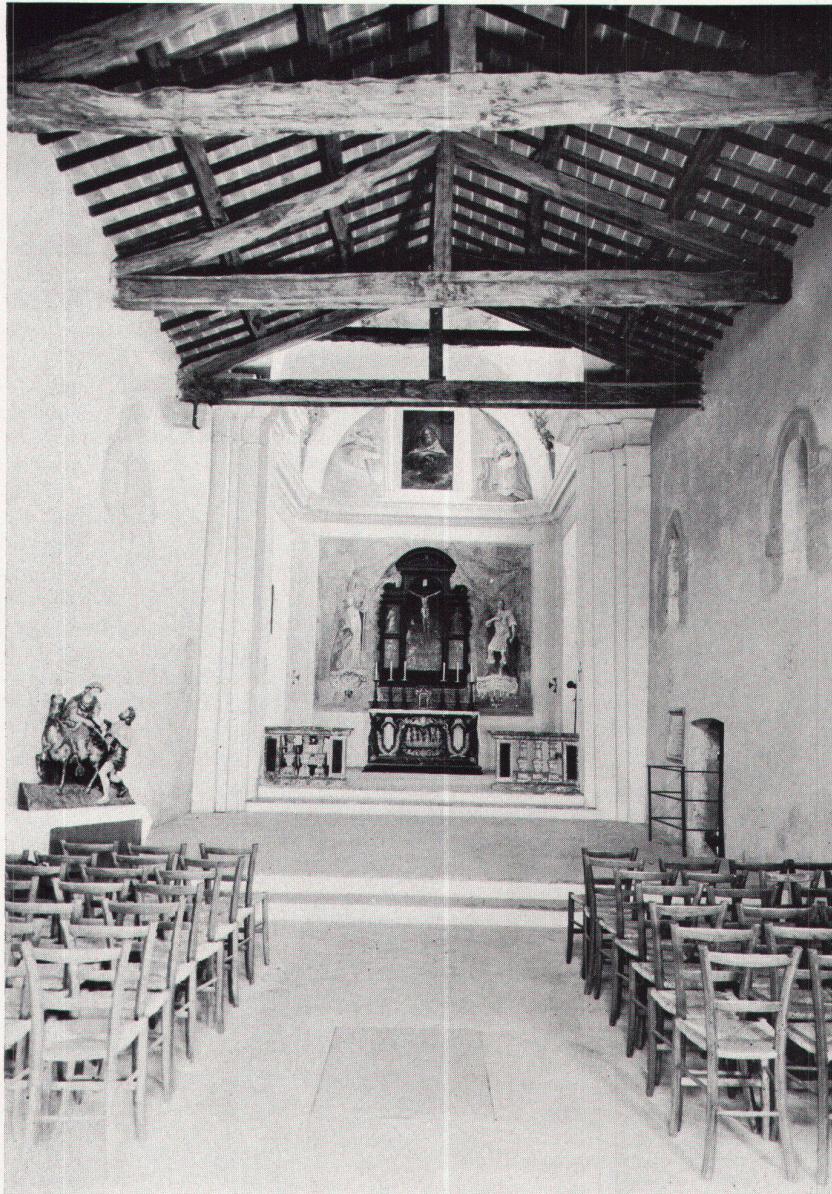
7
Inneres gegen den barocken Chor nach der Restaurierung
Vue vers le chœur baroque après la restauration
Interior, facing the Baroque choir after the restoration

Im Inneren wurden im barocken Chor die Wand- und Gewölbe malereien restauriert, ferner der Altarvorsatz aus Stuck und das Altarbild von Francesco Torriani (17. Jahrhundert). Die Wände des Schiffs erhielten einen Kalkverputz, und der Fußboden wurde mit Tonplatten von lokaler handwerklicher Fabrikation rekonstruiert.

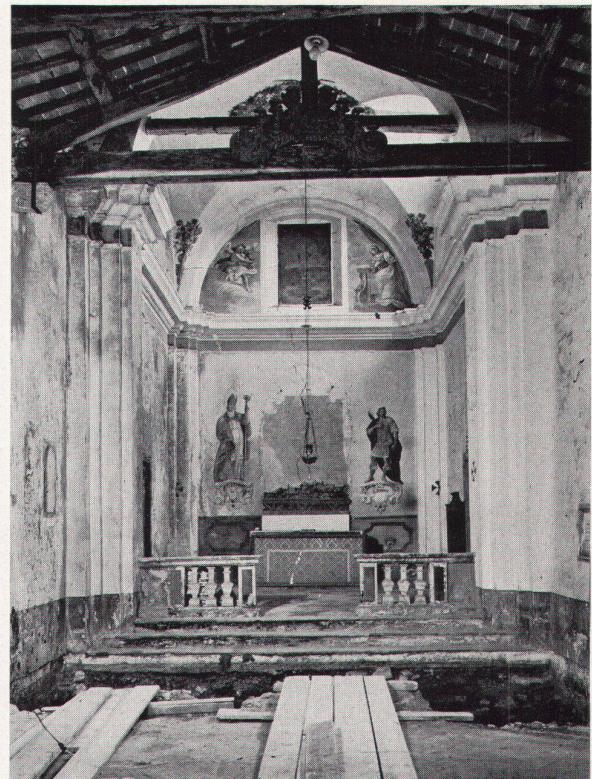
8
Inneres vor der Restaurierung (1960)
Intérieur avant la restauration (1960)
Interior prior to the restoration (1960)
