Artikel: Restaurierung der Kirche San Martino bei Mendrisio TI

Autor: Gilardoni, Virgilio / Borella, Guido

Restaurierung der Kirche San Martino bei Mendrisio TI

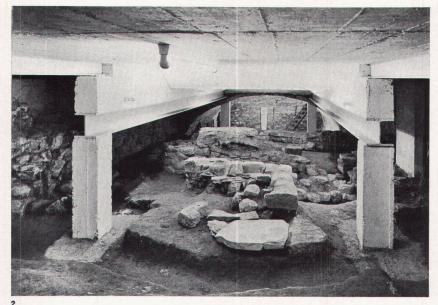
2 Archäologische Zone unter der Kirche gegen Westen Zone archéologique sous l'église vue vers l'ouest Archaeological zone beneath the church, facing west

Fundamente der großen frühchristlichen und der beiden karolingischen Apsiden

Fondations de la grande abside paléochrétienne et des deux absides carolingiennes

Foundations of the great Early Christian and the two Carolingian apses

So gelang die Wiedergewinnung und Konservierung einer Art von architektonischem Palimpsest von hohem geschichtlicharchäologischem Wert unter dem Boden der Kirche – die Grundmauern der Apsiden von San Martino I und San Martino II, das heißt der beiden Kirchen aus dem späten Frühchristentum und dem Hochmittelalter, welche durch die romanische Erweiterung mit einer einzigen großen Apsis (San Martino III) teilweise zerstört worden waren. San Martino III erfuhr während der Spätromanik nochmals eine teilweise Erneuerung (San Martino IV) und wurde während der Barockzeit im Apsisteil erweitert und im Inneren ganz erneuert (San Martino V).

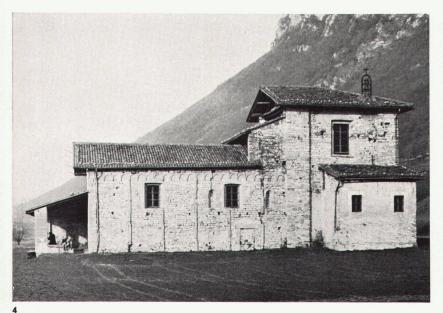
- 4
 Ansicht von Süden vor der Restaurierung (1960)
 Façade sud avant la restauration (1960)
 Elevation view from south prior to the restoration (1960)
- 5 Ansicht von Süden nach der Restaurierung Façade sud après la restauration Elevation view from south after the restoration
- 6 Nordfassade des romanischen Schiffs nach der Restaurierung Façade nord de la nef romane après la restauration North façade of the Romanesque nave after the restoration

Nicht leicht zu lösen war die Wiederherstellung der romanischen Ordnung im Zusammenhang mit dem barocken Eingriff von 1695. Die Baumasse war durch den Chor, welcher mit seinem unvollendeten Dach das kleine romanische Schiff überragt, verändert worden. Die romanischen Fenster waren zugemauert oder durch große Öffnungen ersetzt worden. Die Restaurierung hat das Dach des Chores des 17. Jahrhunderts und die Vorhalle des beginnenden 18. Jahrhunderts vor dem Haupteingang bewahrt; wie Rahn die Kirche 1870 gesehen, untersucht und beschrieben hatte, so wollte man sie erhalten. Nach den zuverlässigen Angaben von Rahns Aufnahmen der Kirche wurde der kleine Glockenträger über der Südwand des Chores rekonstruiert.

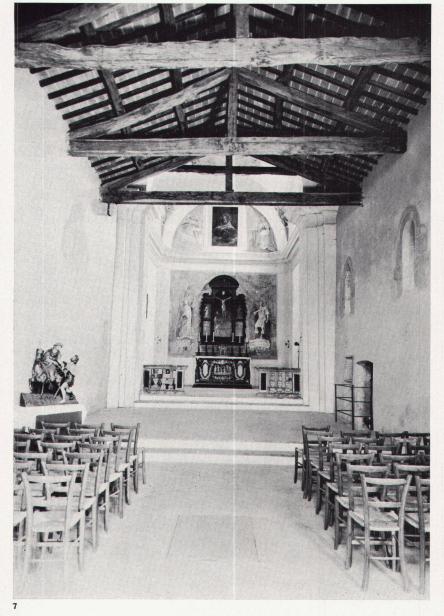
7 Inneres gegen den barocken Chor nach der Restaurierung Vue vers le chœur baroque après la restauration Interior, facing the Baroque choir after the restoration

Im Inneren wurden im barocken Chor die Wand- und Gewölbemalereien restauriert, ferner der Altarvorsatz aus Stuck und das Altarbild von Francesco Torriani (17. Jahrhundert). Die Wände des Schiffs erhielten einen Kalkverputz, und der Fußboden wurde mit Tonplatten von lokaler handwerklicher Fabrikation rekonstruiert.

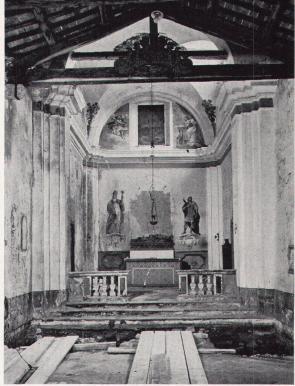
8 Inneres vor der Restaurierung (1960) Intérieur avant la restauration (1960) Interior prior to the restoration (1960)
