**Zeitschrift:** Das Werk : Architektur und Kunst = L'oeuvre : architecture et art  
**Band:** 55 (1968)  
**Heft:** 3: Altstadtsschutz - Denkmalpflege

**Artikel:** Restaurierung der Klosterkirche Bellelay BE  
**Autor:** Gerster, Alban  
**DOI:** <https://doi.org/10.5169/seals-42884>

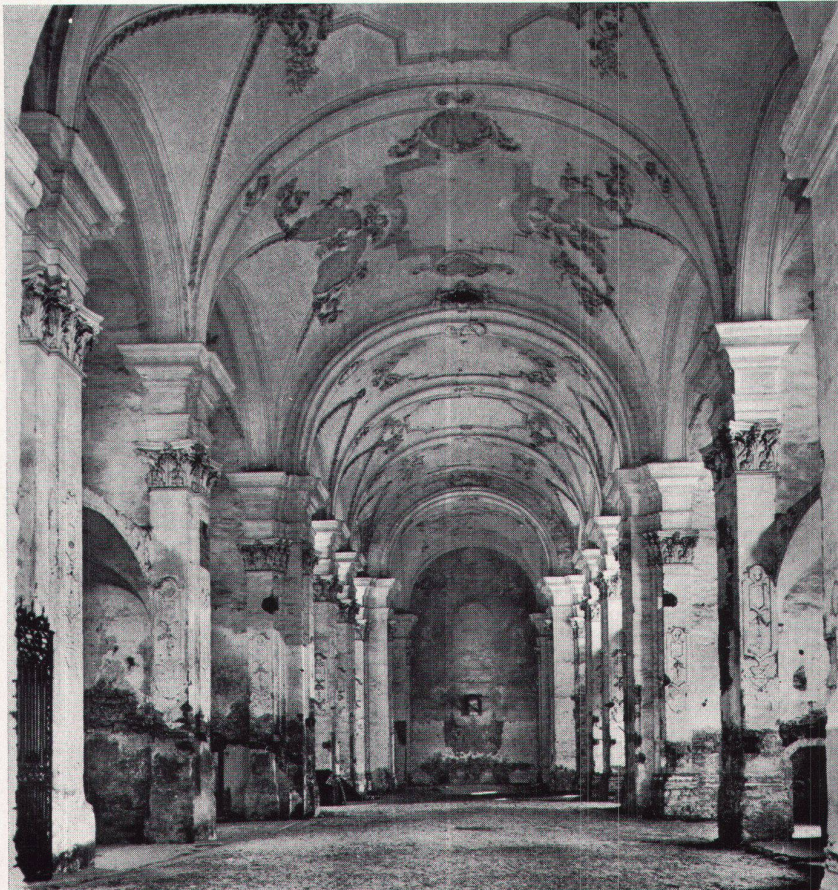
2  
Kircheninneres vor der Restaurierung  
Intérieur de l'église avant la restauration  
Interior of the church prior to the restoration

Im Verlaufe dieser Zeit wurden alle irgendwie noch verwendbaren Materialien herausgerissen. Es verschwanden die Bodenbeläge, die Bleiverglasungen und die eisernen Fenster, die Emporenbrüstungen und alle Türen. Auf der Empore wurde das Backsteingewölbe über dem südlichen Seitenschiff ausgebrochen, um einen Zugang zum Estrich zu schaffen, weil die Holztreppe im Nordturm, die ursprünglich hierfür diente, ihren Platz in irgendeinem Bauernhause gefunden hatte.

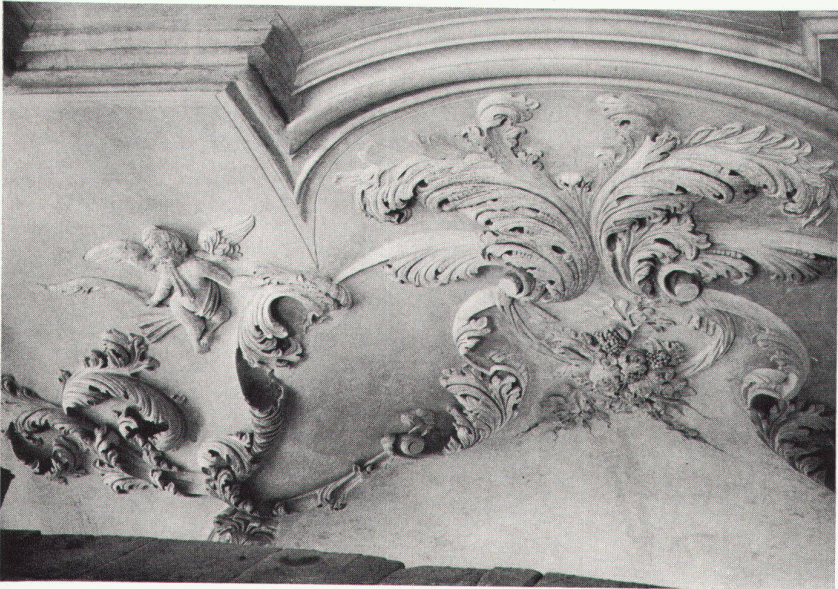
4

Nach der Restaurierung  
Après la restauration  
After restoration

Die Restaurierung des Innenraumes verlangte die Ergänzung der stark beschädigten barocken Stuckornamente in einem Umfang, wie sie unseres Wissens in der Schweiz noch nie ausgeführt wurde. Von den Gewölben waren große Teile heruntergefallen, und soweit die Kapitelle von den Emporen aus erreichbar waren, hatten sich die Besucher während Jahrzehnten den Stuck abgeschlagen und als Souvenir mitgenommen. Die Restaurierung der Stuckarbeiten wurde von der Firma Griessel in Zug ausgeführt. Fast überall konnten die fehlenden Teile nach den noch vorhandenen ergänzt werden. Nur an drei Fensterumrahmungen im Chor und an der Empore mußten für einige

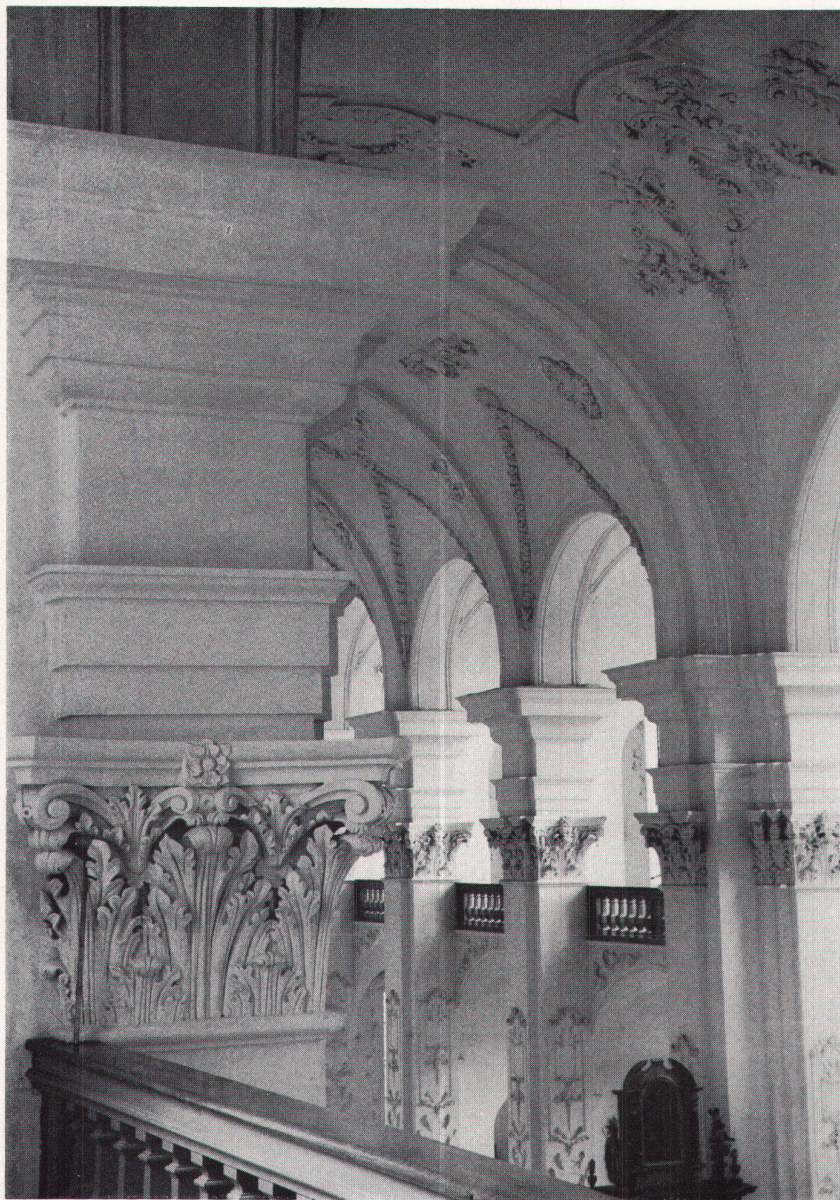
6  
Blick von der nördlichen Empore zum Mönchschor nach der Restaurierung  
Vue prise de la tribune nord vers le chœur des moines, après la restauration  
View from the north gallery toward the collegiate choir, after the restoration

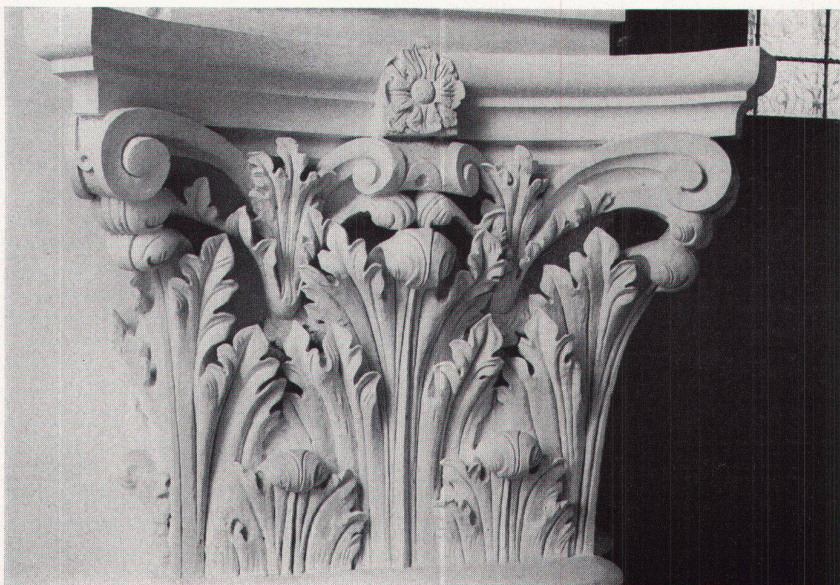
7  
Pfeilerkapitell nach der Restaurierung. Die Gefahren der Ergänzung: Korrektheit und Glätte  
Chapiteau de pilier après la restauration  
Capital of pillar after restoration
