Zeitschrift: Das Werk : Architektur und Kunst = L'oeuvre : architecture et art
Band: 56 (1969)
Heft: 1: Einfamilienhäuser; Ferienhäuser

Artikel: Ferienhaus in Gersau SZ : Architekten Nees & Beutler
Autor: [s.n.]
DOI: <https://doi.org/10.5169/seals-87243>

Ferienhaus in Gersau SZ

Architekten: Nees & Beutler, Basel
 Ingenieure: Zbinden & Jenny, Basel
 1964

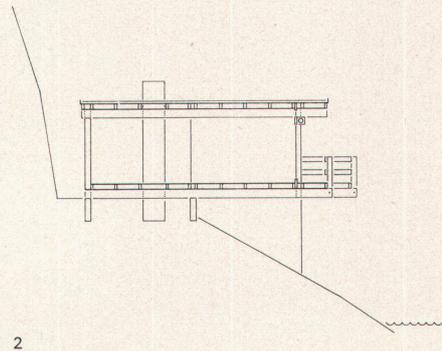
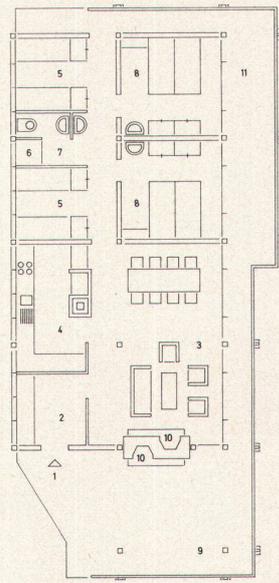
2, 3
Schnitt und Grundriß 1:250

2, 3
Plan et coupe 1:250

2, 3
Section and plan, 1:250

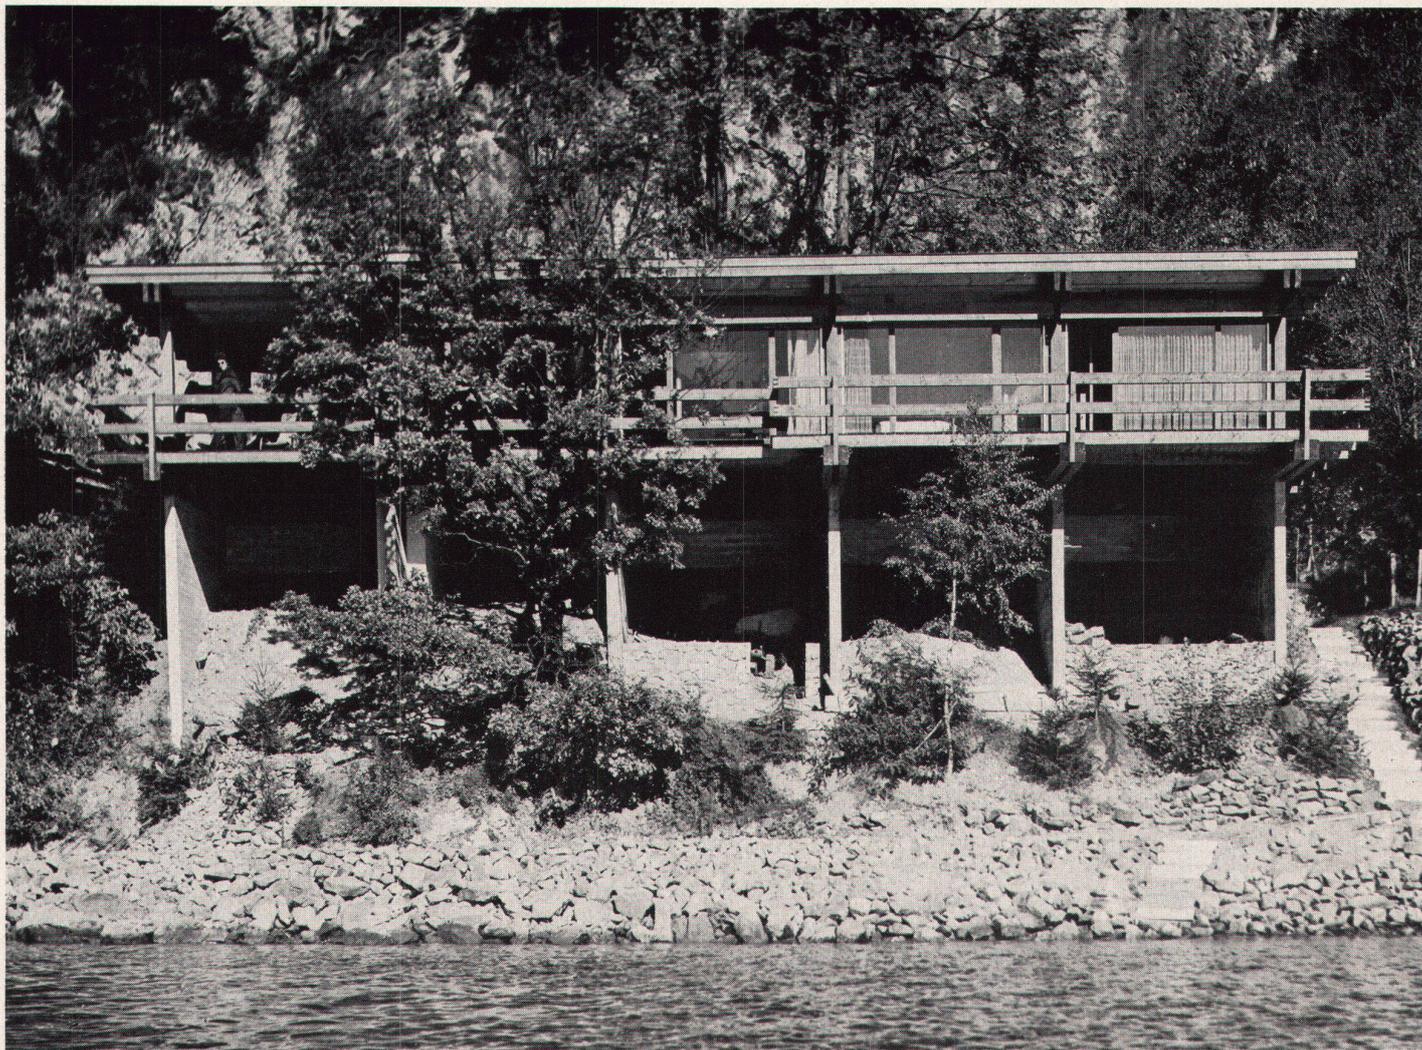
4
Das Haus ist auf drei Seiten von einer auskragenden Terrasse umgeben

4
La maison est entourée sur trois côtés d'une terrasse en saillie

4
The house is bounded on three sides by a cantilevered terrace

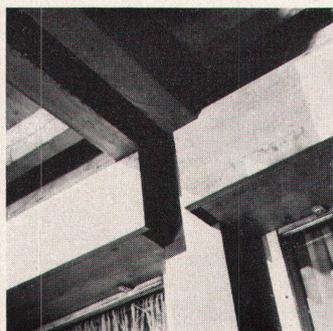
5

5-7
Holzverbindungen, Konstruktionsdetails

5-7
Détails des assemblages de la charpente

5-7
Wood jointing – design details

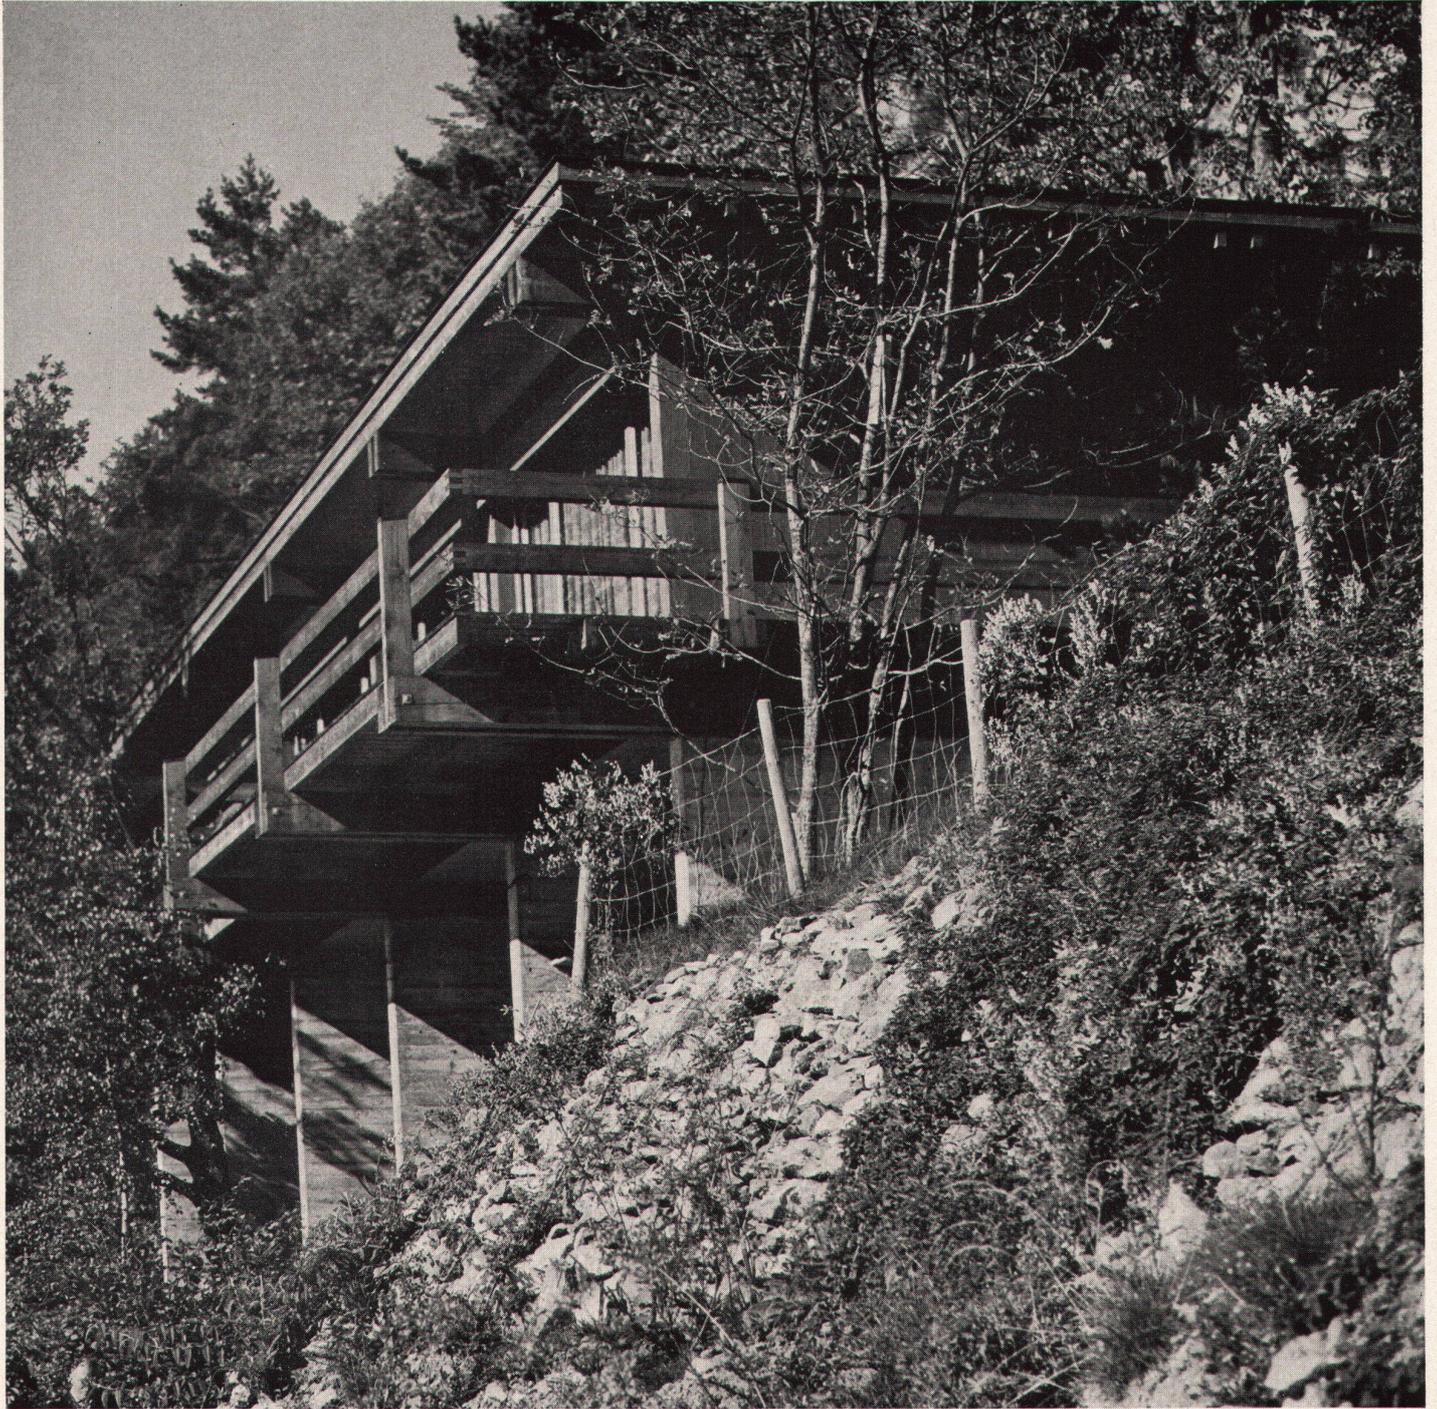
8
Südansicht: Als Baugelände stand ein kleiner Platz zwischen dem See und einer steil abfallenden Felswand zur Verfügung. Infolge der topographischen Gegebenheiten und der Baugrundverhältnisse wurden Betonrippen als Fundamentelemente erstellt. Auf diesen lagert die vollständig in Holz ausgeführte Konstruktion des Gebäudes

8
Face sud: le terrain à bâtir était formé par un tout petit emplacement, coincé entre le lac et une falaise abrupte. Ces données topographiques et la structure du sol exigèrent l'emploi d'éléments de soubassement formés par des supports en béton, sur lesquels repose la construction tout-bois de la maison

8
South front. The site available was a small corner between the lake and a steeply dropping cliff. Because of the topographical conditions and the state of the foundation soil, concrete scantlings were utilised as foundation elements. On these rests the all-wood body of the house
