Ferienhaus in Gersau SZ

Architekten: Nees & Beutler, Basel
 Ingenieure: Zbinden & Jenny, Basel
 1964

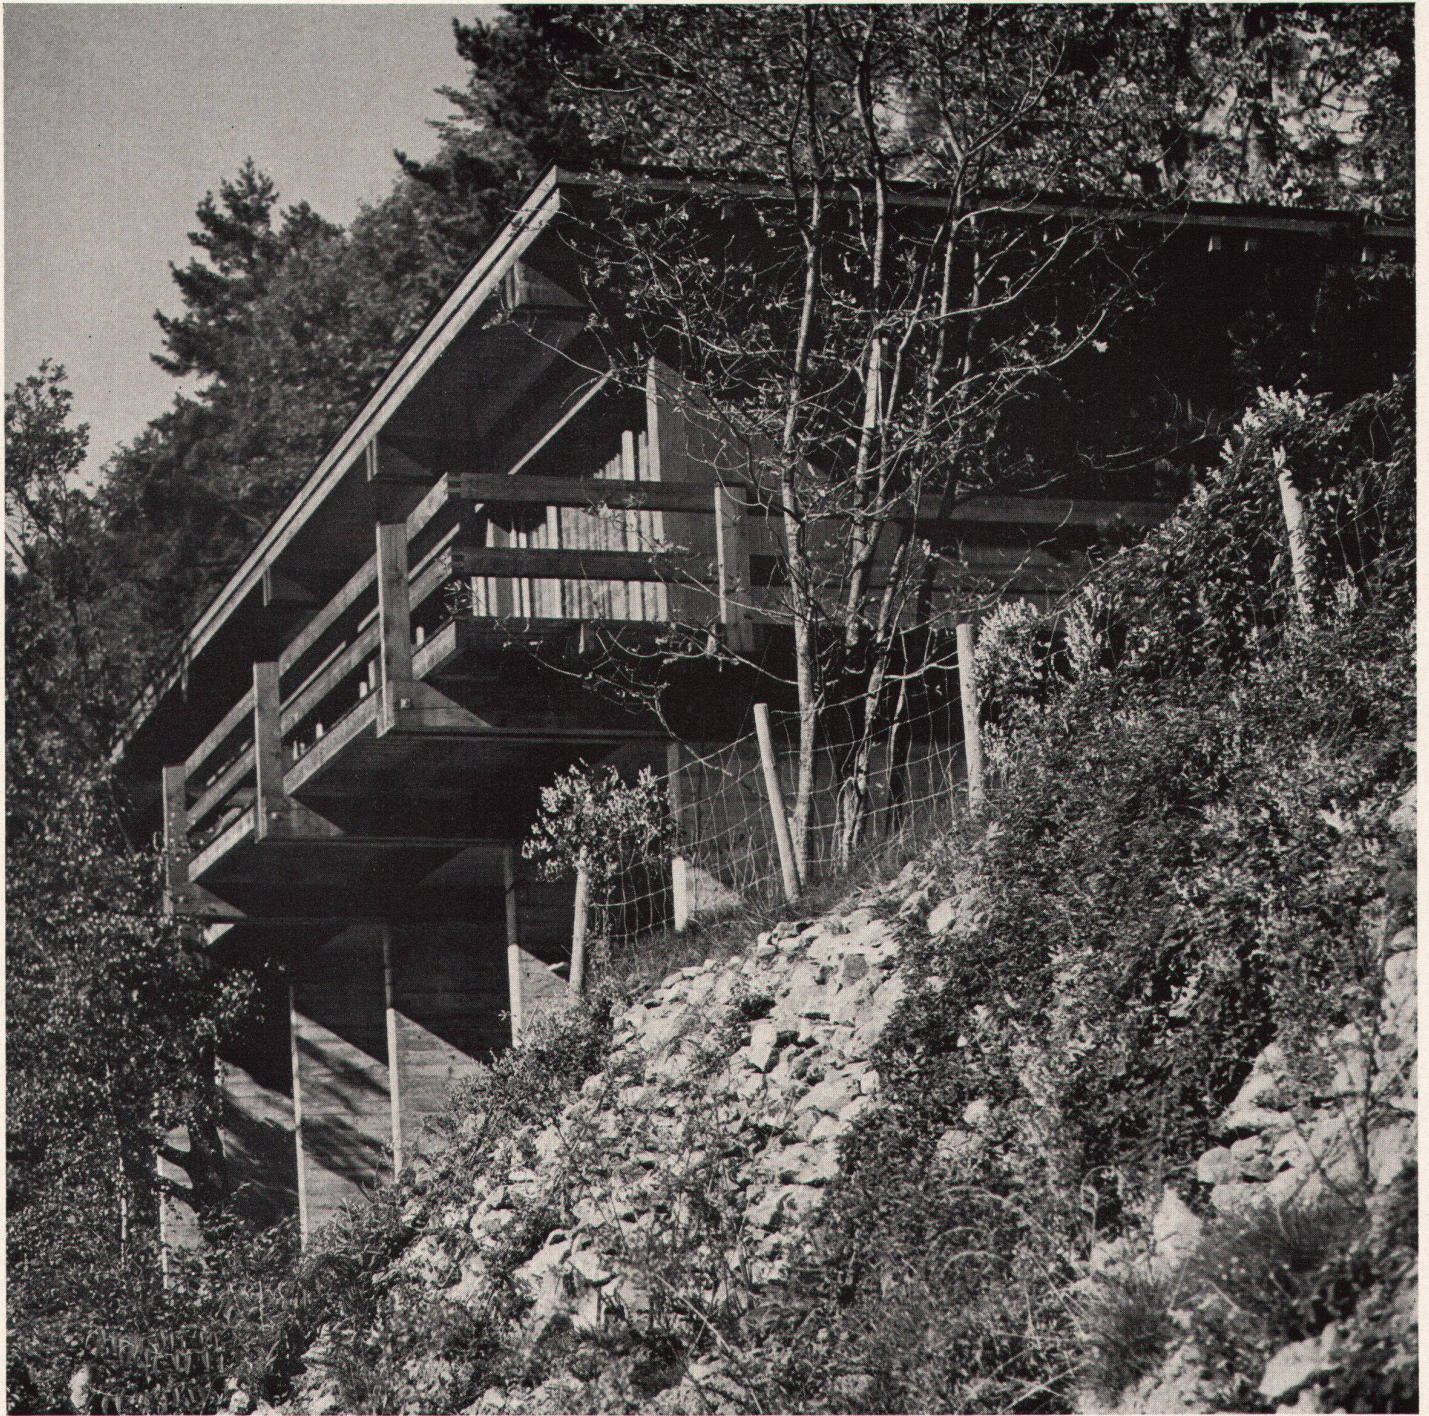
8
Südansicht: Als Baugelände stand ein kleiner Platz zwischen dem See und einer steil abfallenden Felswand zur Verfügung. Infolge der topographischen Gegebenheiten und der Baugrundverhältnisse wurden Betonrippen als Fundamentelemente erstellt. Auf diesen lagert die vollständig in Holz ausgeführte Konstruktion des Gebäudes

8
Face sud: le terrain à bâtir était formé par un tout petit emplacement, coincé entre le lac et une falaise abrupte. Ces données topographiques et la structure du sol exigèrent l'emploi d'éléments de soubassement formés par des supports en béton, sur lesquels repose la construction tout-bois de la maison

8
South front. The site available was a small corner between the lake and a steeply dropping cliff. Because of the topographical conditions and the state of the foundation soil, concrete scantlings were utilised as foundation elements. On these rests the all-wood body of the house
