Ferienhaus in Gersau SZ

Architekten: Nees & Beutler, Basel
 Ingenieure: Zbinden & Jenny, Basel
 1964

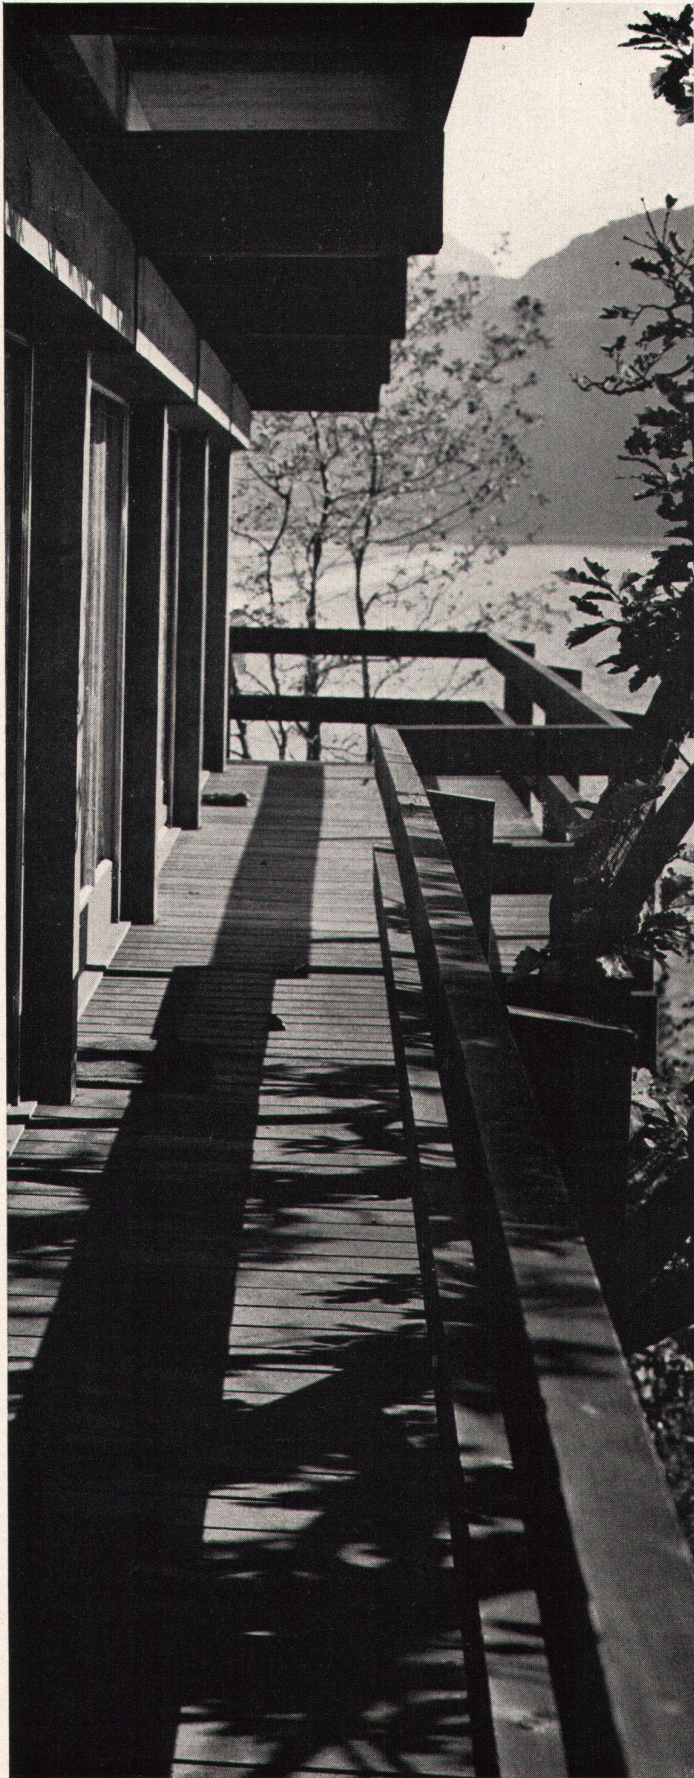
1
Terrasse vor dem Wohnraum und vor den Schlaf-
zimmern mit Blick auf den See

1
*Terrasse devant la salle de séjour et les chambres
à coucher, avec vue sur le lac*

1
Terrace in front of the living room and bedrooms
with view over the lake

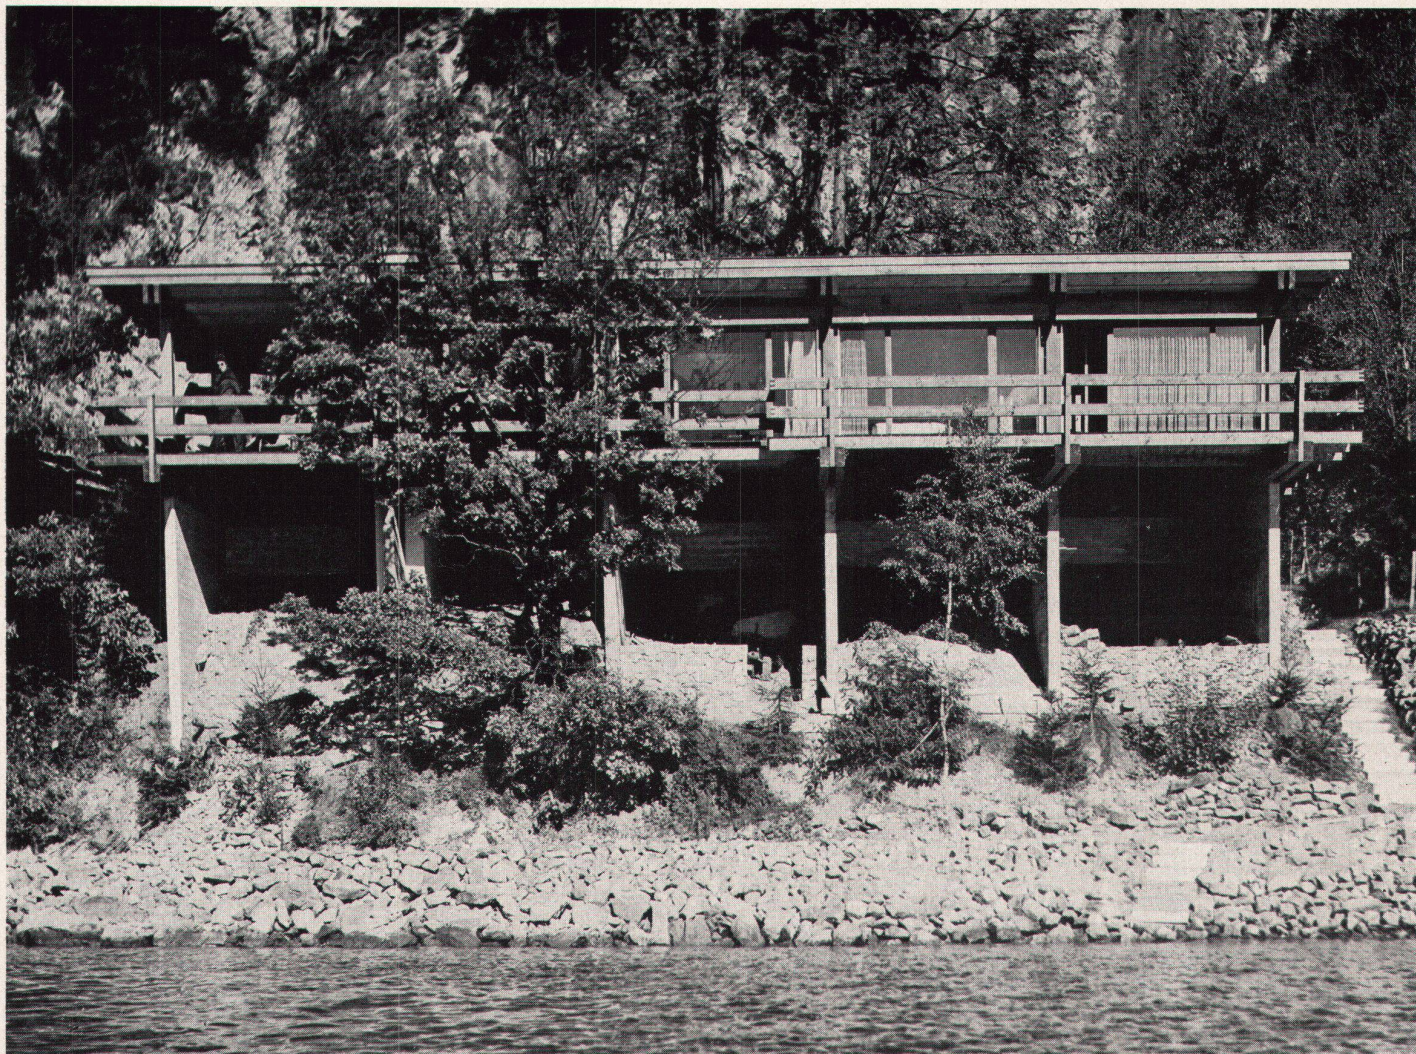
4
Das Haus ist auf drei Seiten von einer auskragen-
den Terrasse umgeben

4
*La maison est entourée sur trois côtés d'une ter-
rasse en saillie*

4
The house is bounded on three sides by a canti-
levered terrace

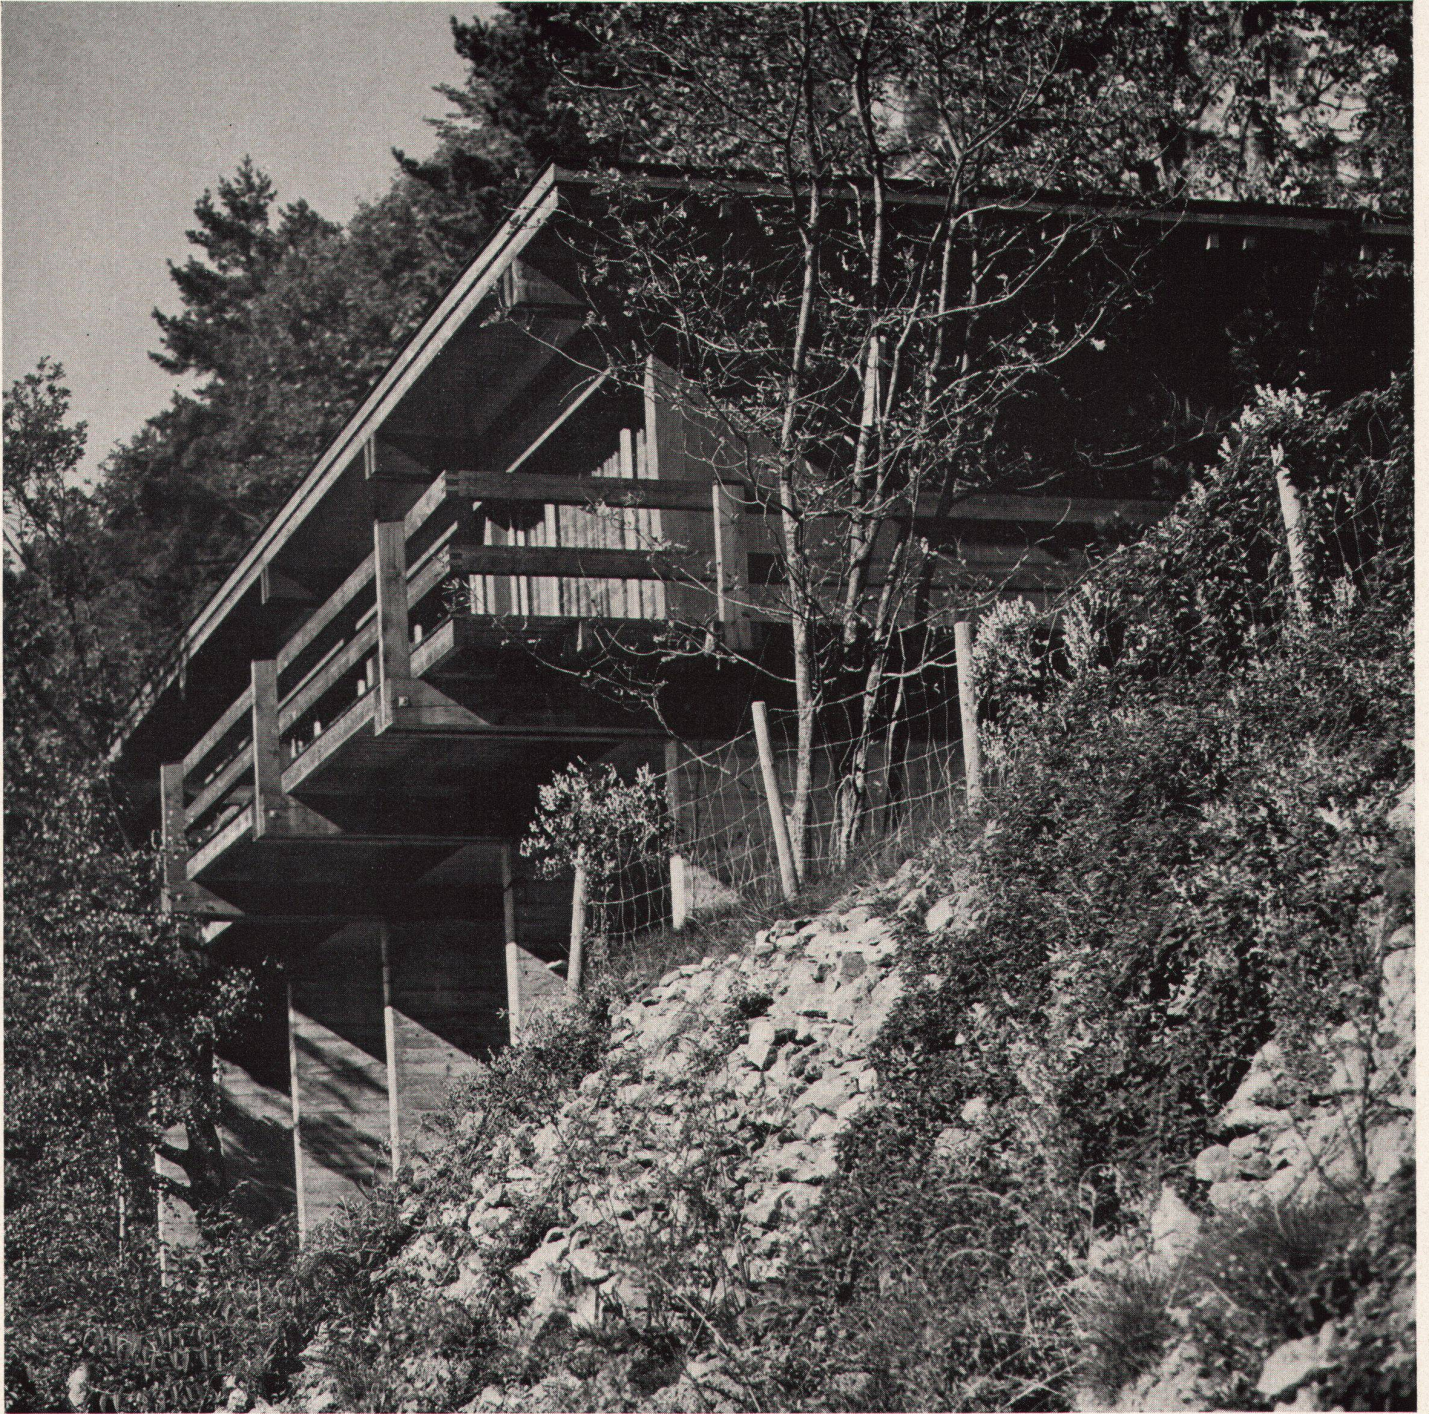
8
Südansicht: Als Baugelände stand ein kleiner Platz zwischen dem See und einer steil abfallenden Felswand zur Verfügung. Infolge der topographischen Gegebenheiten und der Baugrundverhältnisse wurden Betonrippen als Fundamentelemente erstellt. Auf diesen lagert die vollständig in Holz ausgeführte Konstruktion des Gebäudes

8
Face sud: le terrain à bâtir était formé par un tout petit emplacement, coincé entre le lac et une falaise abrupte. Ces données topographiques et la structure du sol exigèrent l'emploi d'éléments de soubassement formés par des supports en béton, sur lesquels repose la construction tout-bois de la maison

8
South front. The site available was a small corner between the lake and a steeply dropping cliff. Because of the topographical conditions and the state of the foundation soil, concrete scantlings were utilised as foundation elements. On these rests the all-wood body of the house
