**Artikel:** Reformierte Kirche in Hamburg-Altona : Architekt Benedikt Huber  
**Autor:** [s.n.]  
**DOI:** <https://doi.org/10.5169/seals-87295>

## Reformierte Kirche in Hamburg-Altona

Architekt: Benedikt Huber BSA/SIA, Zürich  
Kontaktarchitekt: Bernhard Schuster, Hamburg  
Mitarbeiter: Klaus Löwe, Hamburg  
Innenarchitektin: Martha Huber, Zürich  
1967

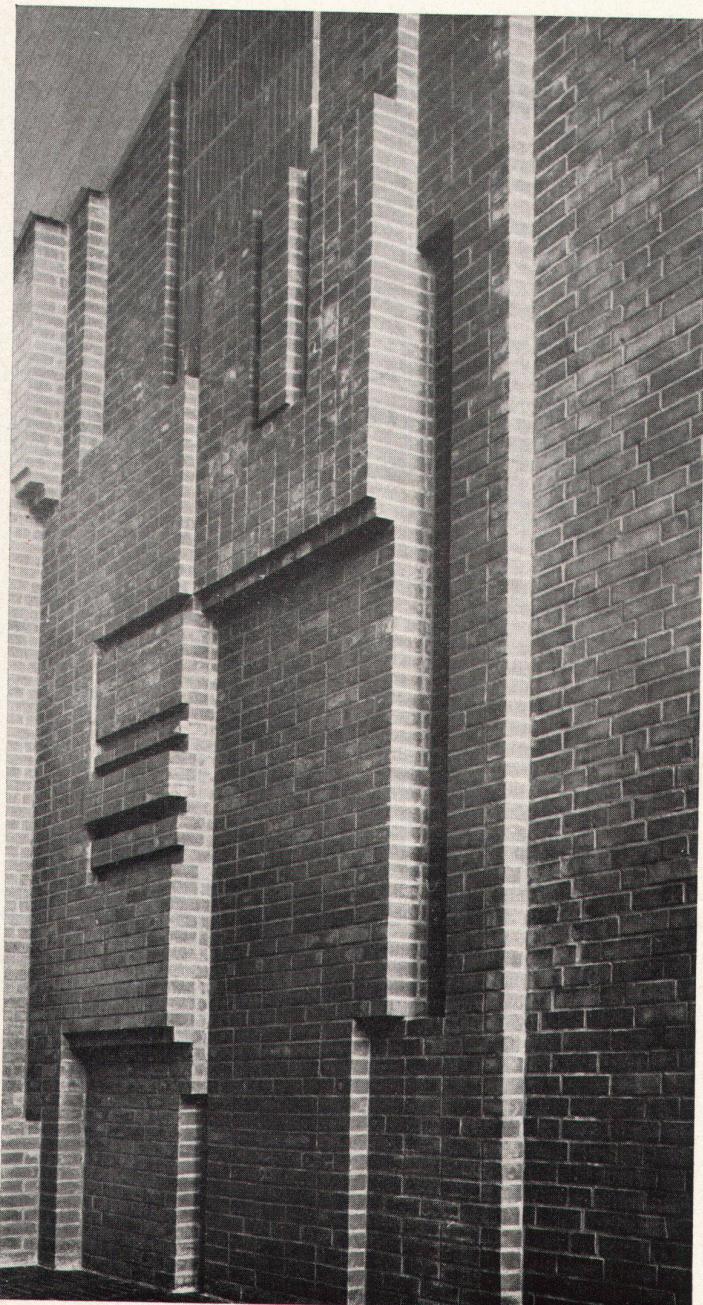
## 3, 4

Die Chorwand ist gebildet durch ein Backsteinrelief von Peter Meister, Zürich

Inside the church, the chancel wall is formed as a relief in brickwork by Peter Meister, Zurich
