# Restaurierung der Pfarreihäuser in Sorengo TI

Architekt: Tita Carloni BSA/SIA, Lugano  
 Mitarbeiter: Henk Blok und Giuseppe Silvestro  
 1968–69  
 Photos: Paolo Pedroli, Mendrisio

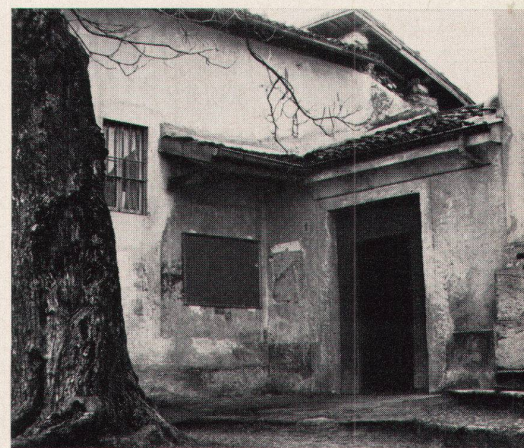
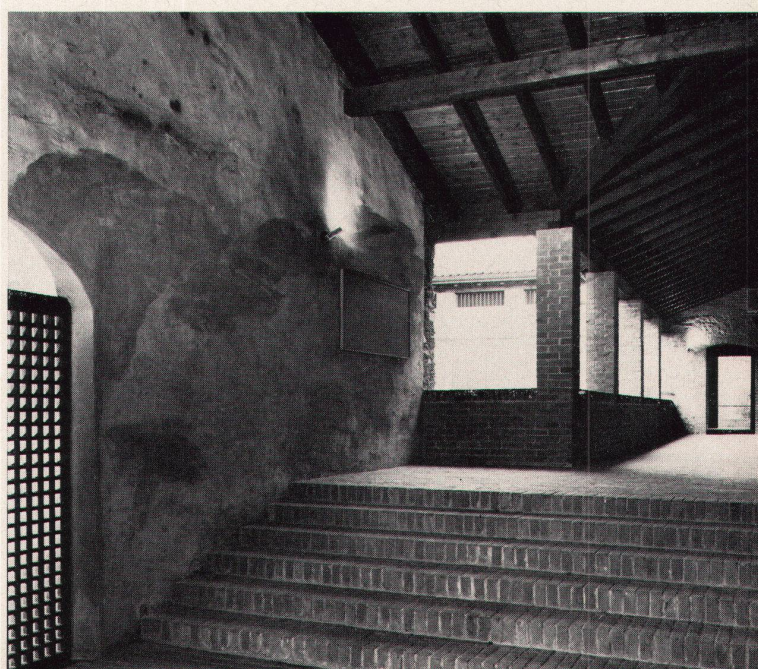
- Erste Periode. Romanische Kirche und Sigristenhaus (12.–16. Jh.)
- Zweite Periode. Kirche und Kloster (16.–17. Jh.)
- Dritte Periode. Kirche und Pfarreihäuser (17.–20. Jh.)

Es handelt sich um eine Gebäudegruppe, die nach und nach im Verlaufe der Zeit entstanden ist. Auf den Fundamenten einer romanischen Kirche und einem frühmittelalterlichen kleinen Wohnhaus wurde im 16. Jahrhundert eine kapuzinische Klosteranlage errichtet; dieser wurden Erweiterungen und Nebenbauten angefügt. Im 17. und 18. Jahrhundert wurde die Anlage umgestaltet, um der erhöhten ökonomischen und ideologischen Funktion der Pfarreien nach Carlo Borromeos Strukturreform der lombardischen Bistümer zu genügen. In die relativ formlose Zuordnung der Baukörper, die im wesentlichen Zweckbauten sind, schieben sich einige Elemente kultivierter Architektur: so zum Beispiel die Loggetta aus dem 17. Jahrhundert, die Kirchenfassade aus dem Ende des 18. Jahrhunderts und die Laube des Glockenturms.
