# Restaurierung der Pfarreihäuser in Sorengo TI : Architekt Tita Carloni BSA/SIA, Lugano

# Restaurierung der Pfarreihäuser in Sorengo TI

Architekt: Tita Carloni BSA/SIA, Lugano  
Mitarbeiter: Henk Blok und Giuseppe Silvestro  
1968–69  
Photos: Paolo Pedroli, Mendrisio

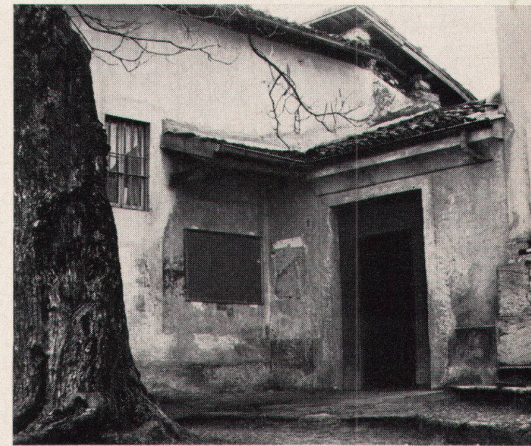
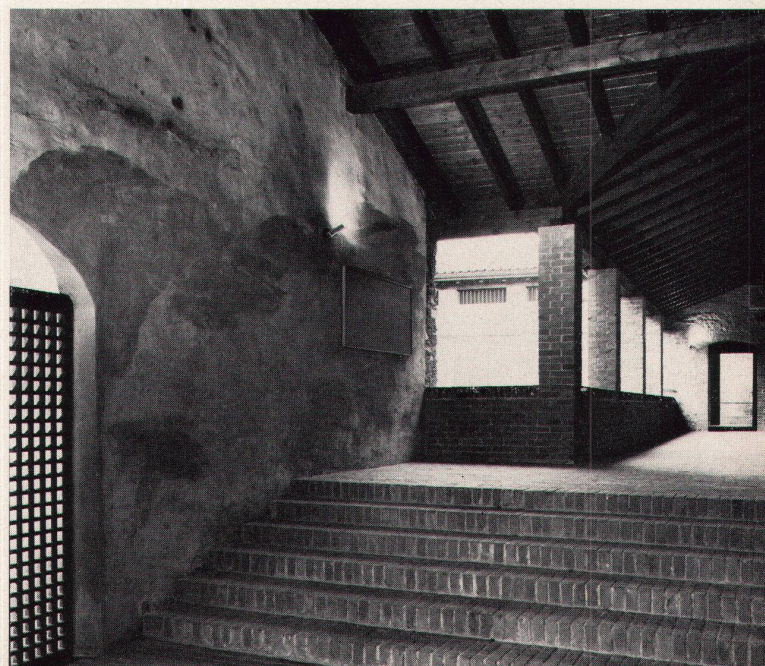
- Erste Periode. Romanische Kirche und Sigristenhaus (12.–16. Jh.)
- Zweite Periode. Kirche und Kloster (16.–17. Jh.)
- Dritte Periode. Kirche und Pfarreihäuser (17.–20. Jh.)

Das erste Ziel wurde durch eine exakte Aufnahme der Gebäude, durch Sondierung, Analyse der schriftlichen Dokumente, Ikonographie und Vergleich der verschiedenen Bauphasen anhand detaillierter Modelle erreicht. Das zweite Ziel wurde durch eine größtmögliche Erhaltung und durch einen unauffälligen Entwurf angestrebt, der die eleganten Raffinessen des zeitgenössischen «Designs» vermeidet und in grammatikalisch korrekter Weise Formen und Materialien des gebräuchlichen Bauens benützt.

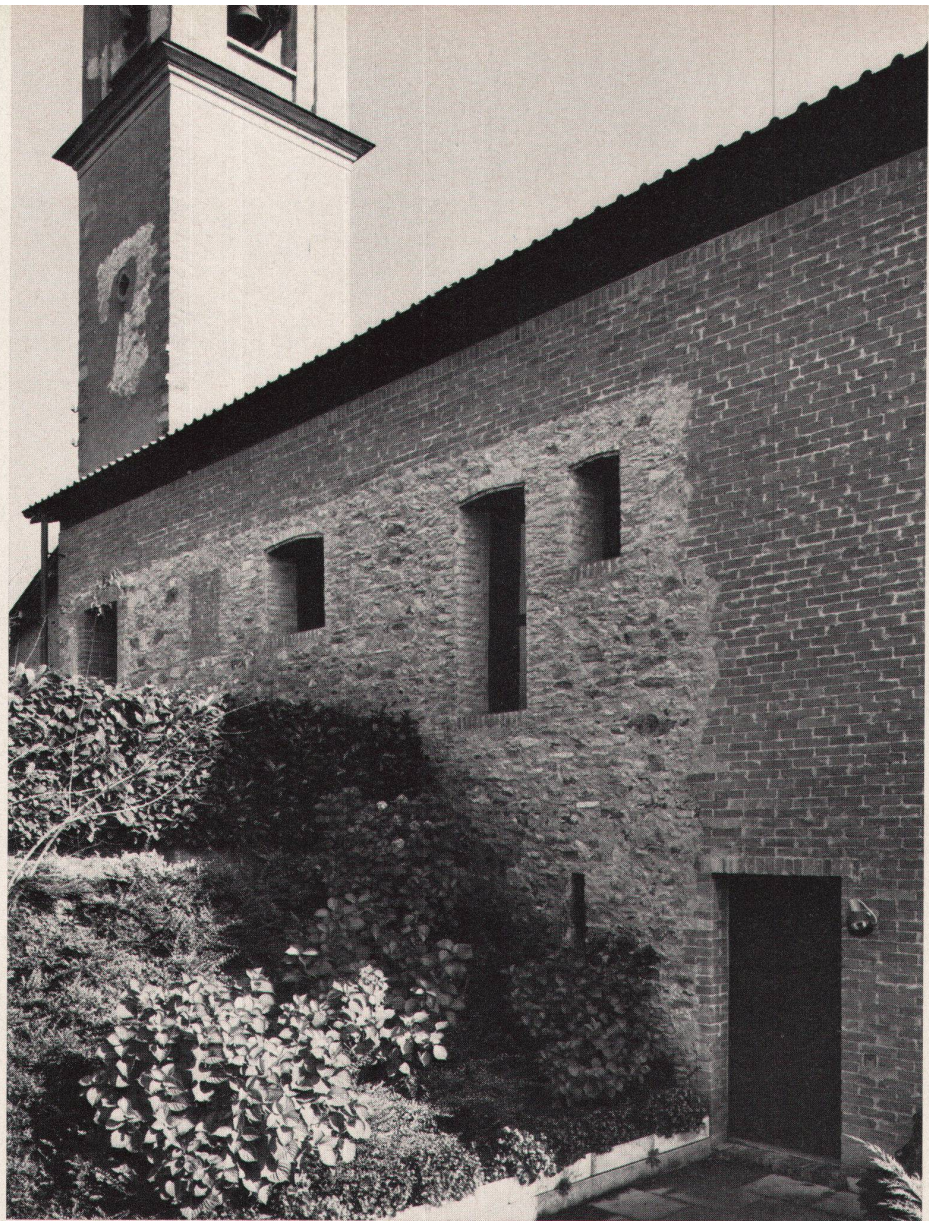
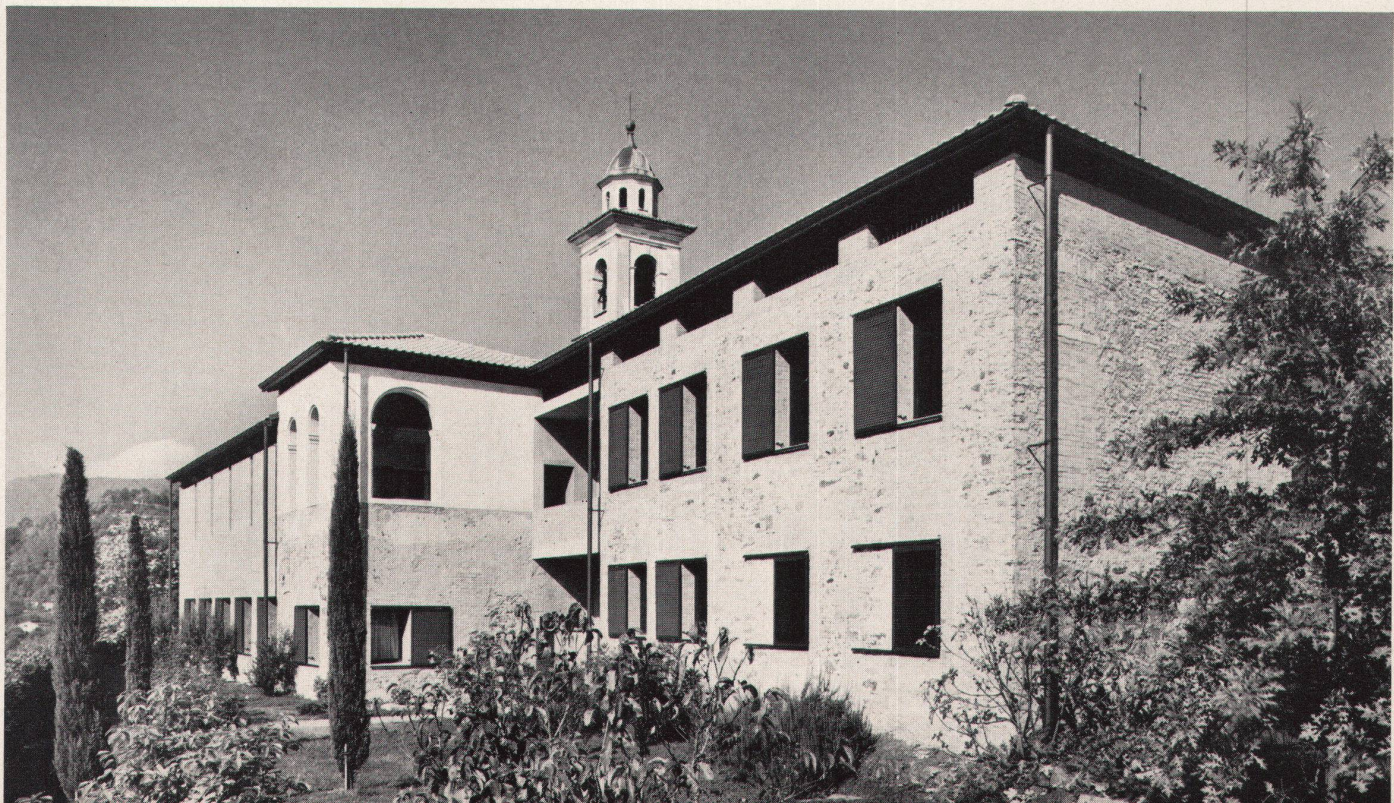
Pfarreihäuser und Kloster. Aufnahme des Zustandes im Jahre 1967 vor der Restaurierung. Oben erstes Geschoß, unten Erdgeschoß, Schnitt AA

*Cures et couvent. Relevé de l'état en 1967, avant la restauration. En haut, premier étage, en bas, rez-de-chaussée, coupe AA*

Parish houses and cloister. Drawing of condition in 1967 prior to restoration. Above, first floor, below, ground floor, section AA
