Artikel: Restaurierung der Pfarreihäuser in Sorengo TI : Architekt Tita Carloni

Restaurierung der Pfarreihäuser in Sorengo TI

Architekt: Tita Carloni BSA/SIA, Lugano Mitarbeiter: Henk Blok und Giuseppe Silvestro

1968-69

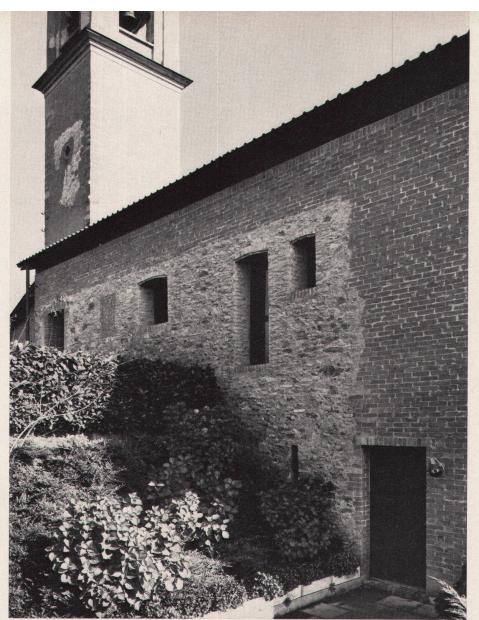
Dritte Periode. Kirche und Pfarreihäuser (17.-20. Jh.)
