**Artikel:** Restaurierung der Kirche Bülach und Umbau des Sigristenhauses : Architekten Fritz Schwarz BSA/SIA, Zürich

## Restaurierung der Kirche Bülach und Umbau des Sigristenhauses

Architekt: Fritz Schwarz BSA/SIA, Zürich  
 Ingenieur: Hans Beat Pfister SIA, Bülach  
 Kirchenfenster: Hans Affeltranger, Winterthur  
 1968-70  
 Photos: Studio Dickloo, A. Wolfensberger, Oberglatt ZH; Thomas Cugini, Zürich

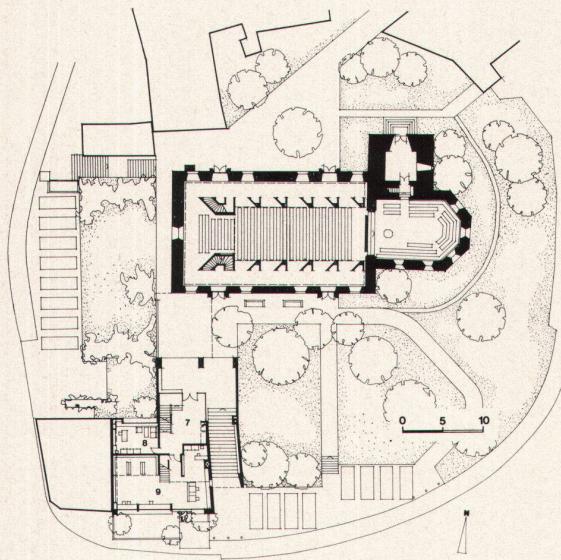
1 Erdgeschoß  
 2 Obergeschoß und Schnitt  
 3 Unter- und Keller-  
 geschoß

1 *Rez-de-chaussée*  
 2 *Etage supérieure et coupe*  
 3 *Etage inférieur et sous-sol*

1 Ground floor  
 2 Upper floor and section  
 3 Basement and cellar level

1 Kellertheater  
 2 Ausstellungsraum  
 3 Garage  
 4 Technische Räume  
 5 Wohnung  
 6 Sanitätsraum  
 7 Eingang Sigristenhaus  
 8 Gemeindehelfer  
 9 Bibliothek  
 10 Empore  
 11 Unterrichtszimmer  
 12 Galerie Bibliothek
