Die Hirano-Zahnklinik = Clinique dentaire Hirano : Architekt : Katumasa Yamashita

Die Hirano-Zahnklinik

Von Kazumasa Yamashita, Architekt, und Mitarbeitern

Lage: Hiratsuka, Amtsbezirk Kanagawa

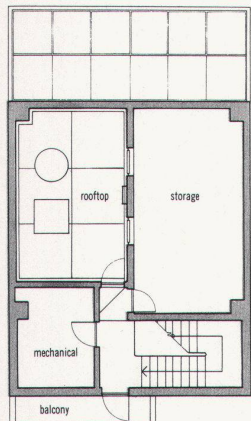
5. Stock/5e étage

Die Funktionsbereiche sind folgendermassen aufgeteilt: der erste Stock ist eine Garage; Behandlungsräume befinden sich im zweiten Stock; Forschungslaboratorium und Personalaufenthaltsraum sind im dritten Stock; das Laboratorium für Mundpflegehygiene ist im vierten Stock; die mechanische Klimaanlage und ein Reserveraum sind im fünften Stock.
