Das Loryspital in Bern : Architekten Salvisberg und Brechbühl

Zeitschrift: **Das Werk : Architektur und Kunst = L'oeuvre : architecture et art**

Band (Jahr): **16 (1929)**

LORYSPITAL BERN / ARCHITEKTEN SALVISBERG UND BRECHBÜHL, BERN

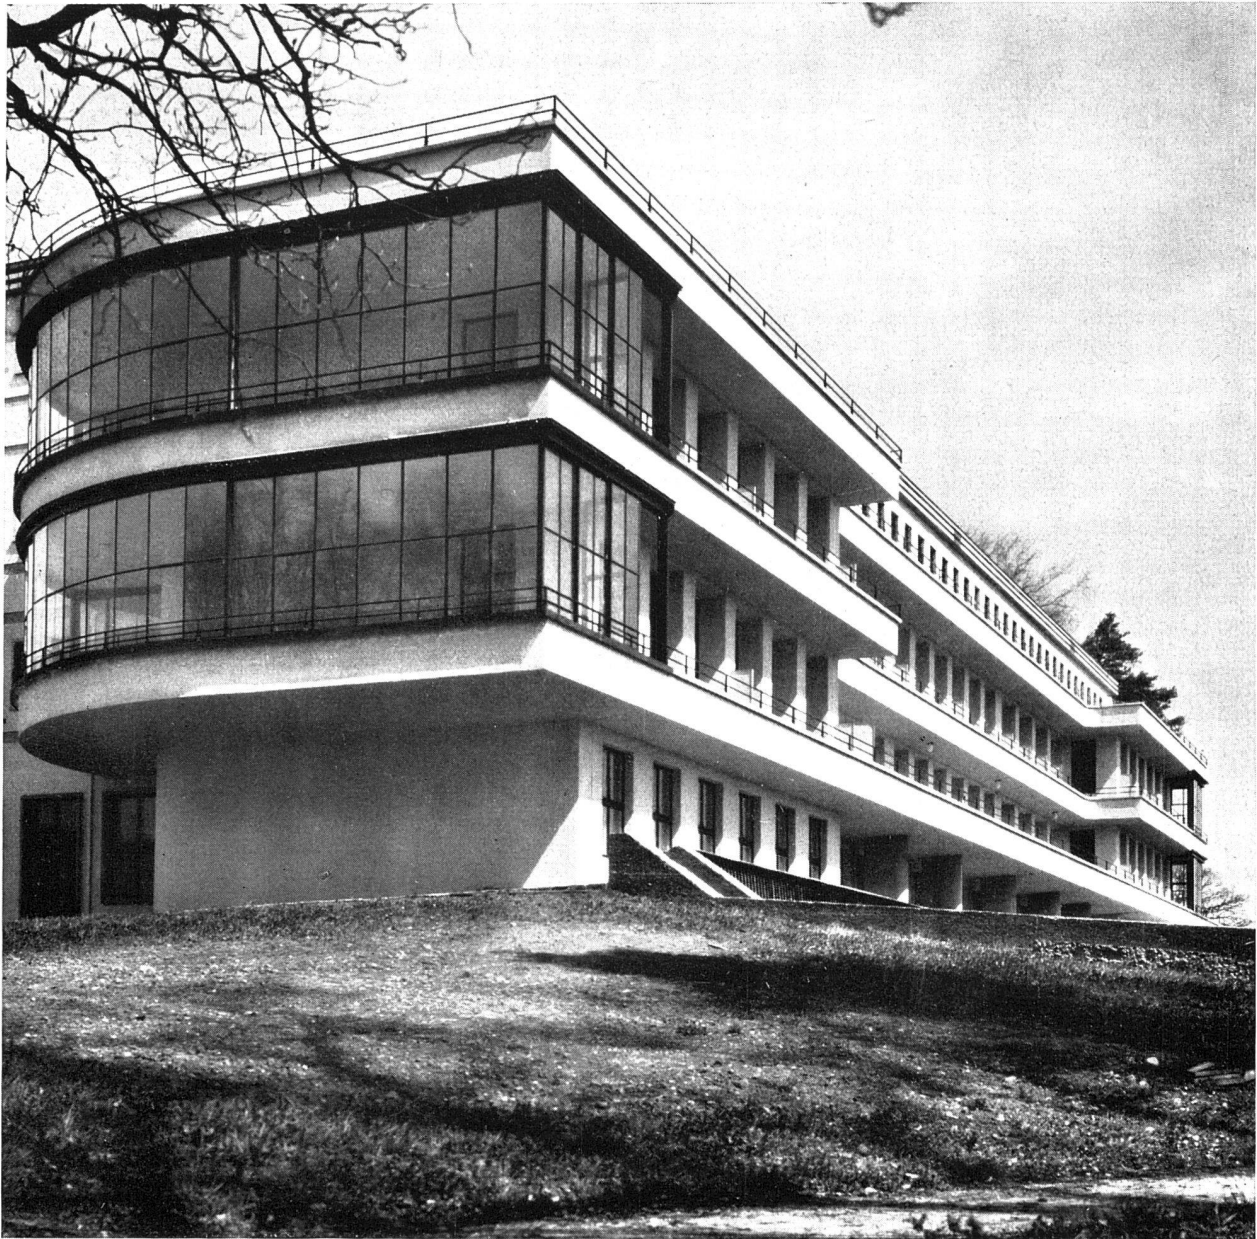
LORYPITAL / SÜDSEITE MIT
LIEGETERRASSEN VOR ALLEN
KRANKENRÄUMEN

Die Fensterfront rein nach Süden gerichtet, ist vollständig in Fensterflächen und Glastüren aufgelöst, vor den Zimmern sind durchlaufende Balkone, gänzlich stützenfrei, durchgeführt; an den beiden Stirnseiten sind diese Balkone zu breiten Liegehallen entwickelt, die je nach Wit-

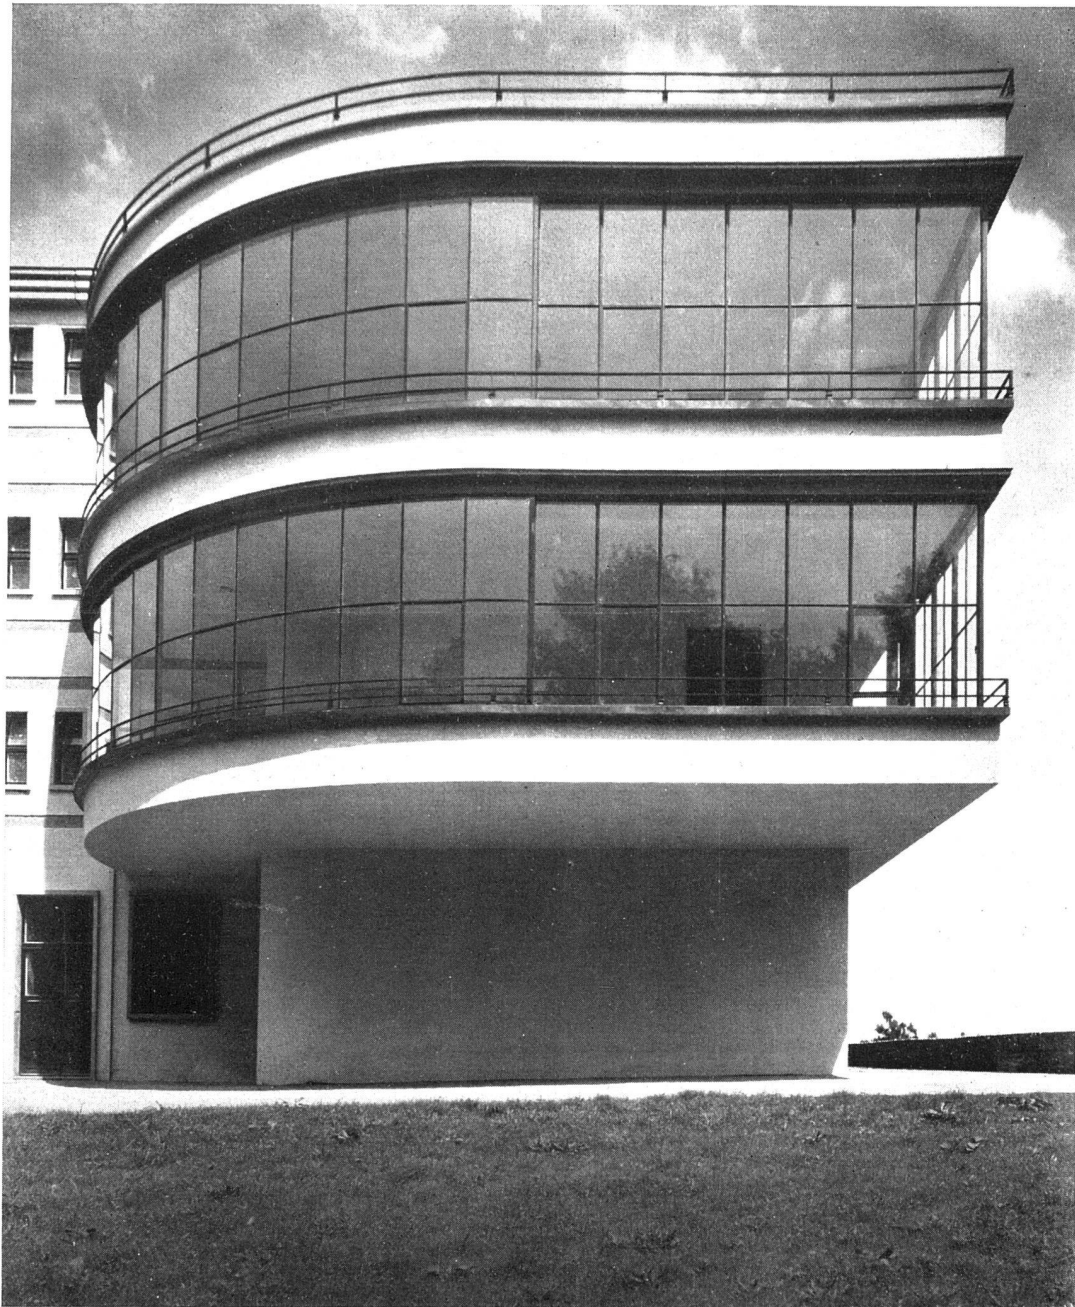
LOROSPITAL / LIEGEVERANDEN GESCHLOSSEN, MIT DARÜBER BEFINDLICHEM SONNENBAD

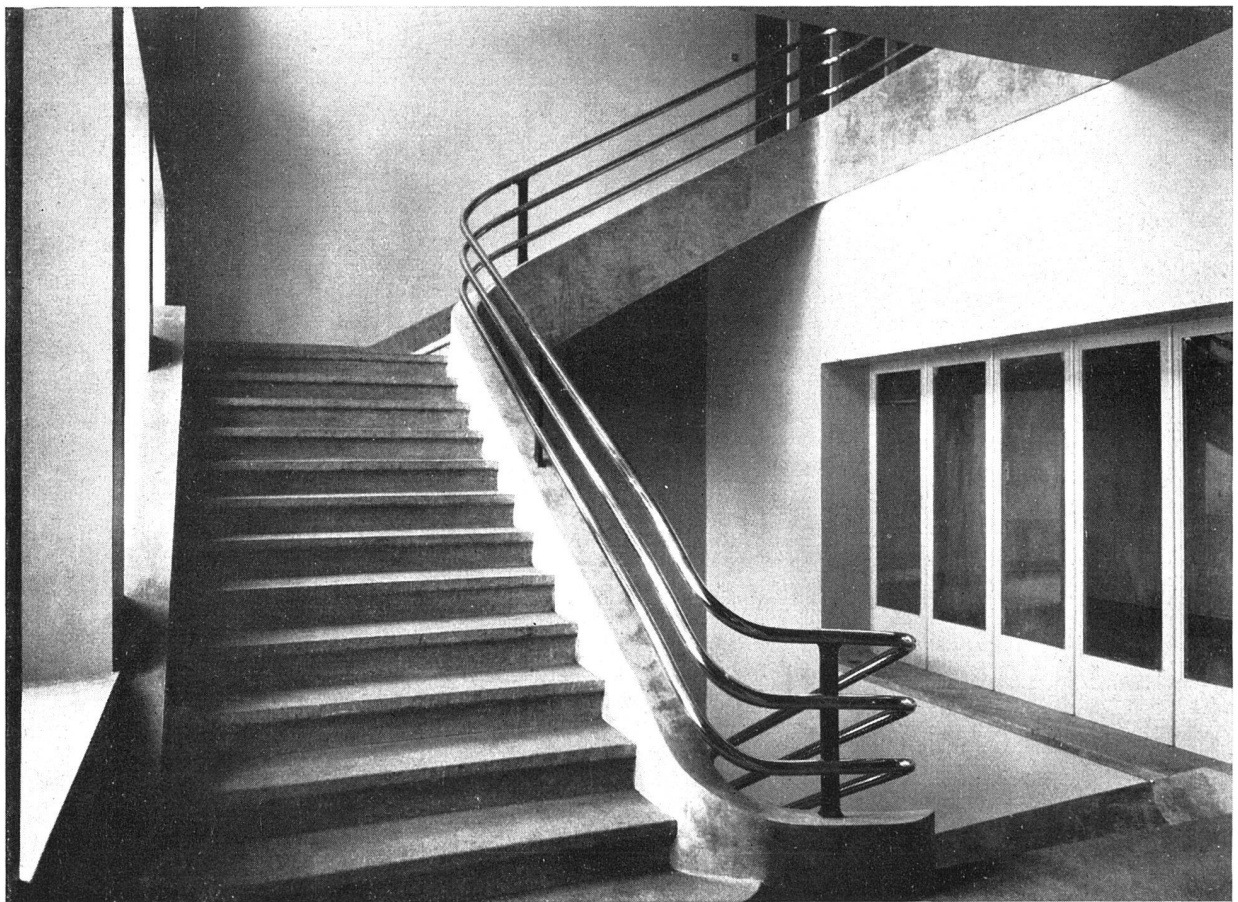
LORYSPIITAL / GRANITTREPPE MIT STUCCOLUSTRO-WANGE UND NICKELGELÄNDER
