# Clubhaus des Tennisclub Baden (Aargau) : Architekt Markus Hottinger, Zürich

## Clubhaus des Tennisclub Baden (Aargau), erbaut 1930 Architekt Markus Hottinger, Zürich

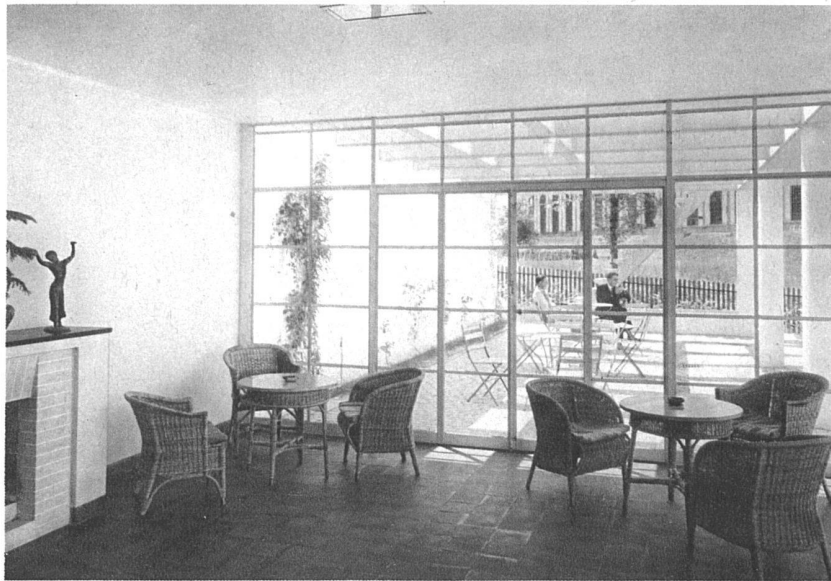
Blick vom Gesellschaftsraum nach Süden auf die Pergola

Gesellschaftsraum: Zwei Wände Abrieb, grün gestrichen, Gegenwände ganz in Glas (Pfeiler innen mit Spiegelbelag). Boden dunkle Eisenklinker, Decke hellblau.

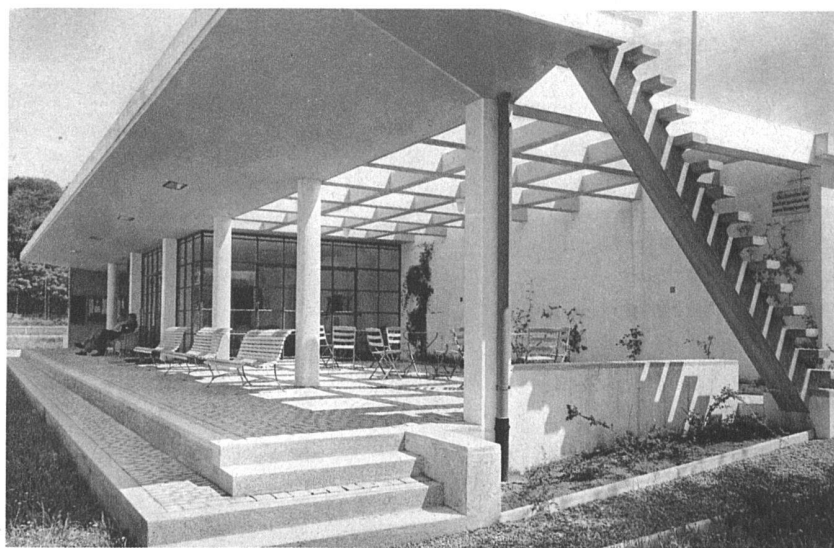
Pergola aus Südwesten

Architektonisches: Die Pergola (jetzt ganz überwachsen), ist aus konstruktiven Gründen entstanden, als Gegengewicht zur schweren Kragplatte. Dachterrasse absichtlich ohne Geländer, um nur Schwindelfreien die Benützung des geländerlosen Daches zu ermöglichen (Dachrand als Sitzgelegenheit bei Turnieren; deshalb auch nirgends Blechanschlüsse).
