Denkmalpflege

Restaurierung der St. Leonhardskapelle in Landshlacht (Thurgau)

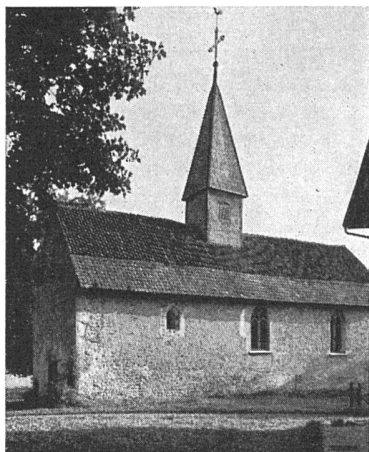
Das Äußere vor der Restaurierung

Diese reizende uralte Kapelle wurde im Jahre 1943 unter Aufsicht der Eidgenössischen Kommission für historische Kunstdenkmäler einer vorbildlichen Restaurierung unterzogen. Der häßliche Besenwurf, der seit dem 19. Jahrhundert das Kirchlein verunstaltete, ist entfernt und die in «Opus spicatum» gemauerten Fassaden wie-

der frei gelegt und ausgefugt worden. Unberührt jedoch blieben die Reste des romanischen Verputzes um die Nordtüre. Die westliche Hälfte der Kapelle ist frühromanisch; ja es wurden bei Grabungen sogar karolingische Mauerzüge festgestellt und eine romanische, rechteckige Choranlage freigelegt. Im 14. Jahrhundert dürfte das Gotteshaus gegen Osten mit dem heutigen Chor vergrößert worden sein. Selbstverständlich ist auch der große, aus einem Kalkblock bestehende Türsturz am westlichen Eingang belassen und dieser mit einer schlichten, aber stilgerechten Überdachung geschützt worden. Die Form des vielleicht im 17. Jahrhundert geänderten Dachreiters wurde verbessert; die störenden Flachziegel der Traufpartien wurden durch «Pfannen» ersetzt.

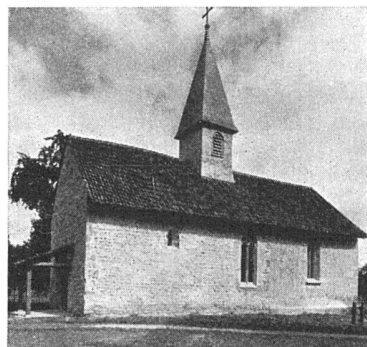
Das Äußere nach der Restaurierung

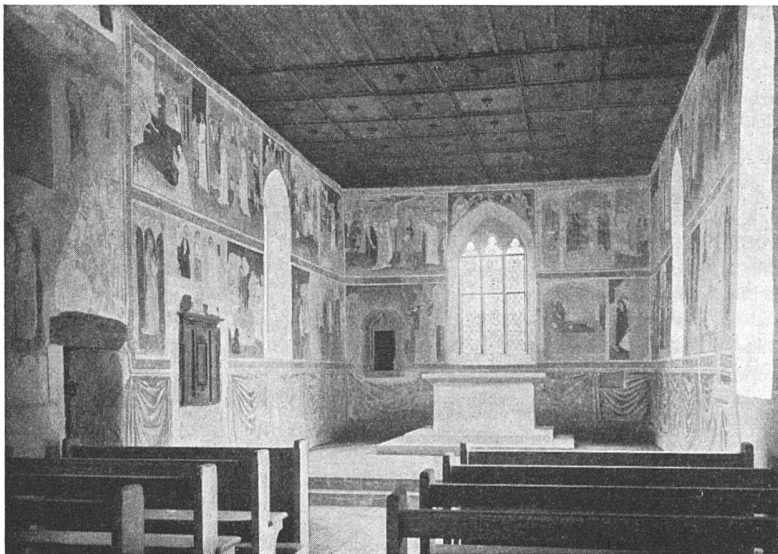
Das Innere nach der Restaurierung von 1943

Im Innern wurde die hölzerne Leistendecke aus dem ersten Viertel des 15. Jahrhunderts restauriert. Der schlecht wirkende Altar ist durch ein schlichtes, steinernes Werk ersetzt worden, wobei nun das schöne drei-

teilige Chorfenster frei zur Geltung kommen kann. Ebenfalls in seiner früheren Form ist das reizende Sakramentshäuschen wieder erstanden.

Die 1907/09 von einem Konstanzer Kunstfreund aufgedeckten Wandmalereien eines romanischen perspektivischen Mäanderfrieses unter der Diele, die Mitte des 14. Jahrhunderts entstandenen Passionsszenen an der alten Südwand und die Chormalereien von 1432 mit dem Zyklus des heiligen Leonhard, sind aufgefrischt worden. Ergänzungen der Bilder sind dabei an den defekten Mauerteilen nur in beschränktem Maße, mit einer etwas helleren, dem übrigen Kolorit angepaßten Tönung durchgeführt, jedoch mit einer weißen Umrahmung *markiert* worden, wie dies die Restaurierungspraxis vorschreibt. Der Rankenfries, der die Bilderfolge in horizontaler Richtung unterteilt, wurde überhaupt nicht bearbeitet. Dessen ursprünglich cremefarbiger Grundton hat sich im Lauf der Jahre zersetzt und weist heute eine fast schwarze Tönung auf.
