Denkmalpflege

Restaurierung der St. Leonhardskapelle in Landshlacht (Thurgau)

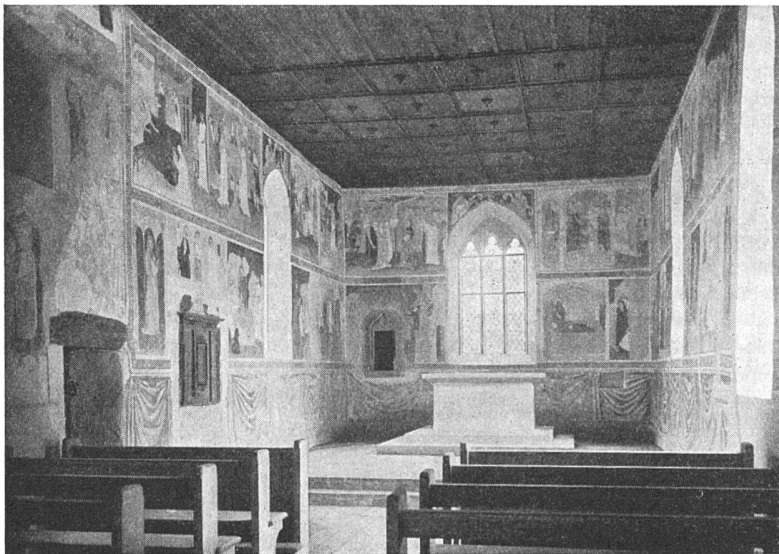
Das Innere nach der Restaurierung von 1943

Im Innern wurde die hölzerne Leistendecke aus dem ersten Viertel des 15. Jahrhunderts restauriert. Der schlecht wirkende Altar ist durch ein schlichtes, steinernes Werk ersetzt worden, wobei nun das schöne drei-

teilige Chorfenster frei zur Geltung kommen kann. Ebenfalls in seiner früheren Form ist das reizende Sakramentshäuschen wieder erstanden.

Die 1907/09 von einem Konstanzer Kunstfreund aufgedeckten Wandmalereien eines romanischen perspektivischen Mäanderfrieses unter der Diele, die Mitte des 14. Jahrhunderts entstandenen Passionsszenen an der alten Südwand und die Chormalereien von 1432 mit dem Zyklus des heiligen Leonhard, sind aufgefrischt worden. Ergänzungen der Bilder sind dabei an den defekten Mauerteilen nur in beschränktem Maße, mit einer etwas helleren, dem übrigen Kolorit angepaßten Tönung durchgeführt, jedoch mit einer weißen Umrahmung *markiert* worden, wie dies die Restaurierungspraxis vorschreibt. Der Rankenfries, der die Bilderfolge in horizontaler Richtung unterteilt, wurde überhaupt nicht bearbeitet. Dessen ursprünglich cremefarbiger Grundton hat sich im Lauf der Jahre zersetzt und weist heute eine fast schwarze Tönung auf.
