# Schalterhalle der Agentur Zürich der "Unfall Winterthur" : 1954/55, Otto Glaus BSA/SIA, Zürich

## Schalterhalle der Agentur Zürich der «Unfall Winterthur»

1954/55, Otto Glaus, Arch. BSA/SIA, Zürich  
Mitarbeiter: Walter Rüdft, Architekt, Zürich  
Ingenieur: Dr. G. Kruck, Ing. SIA, Zürich

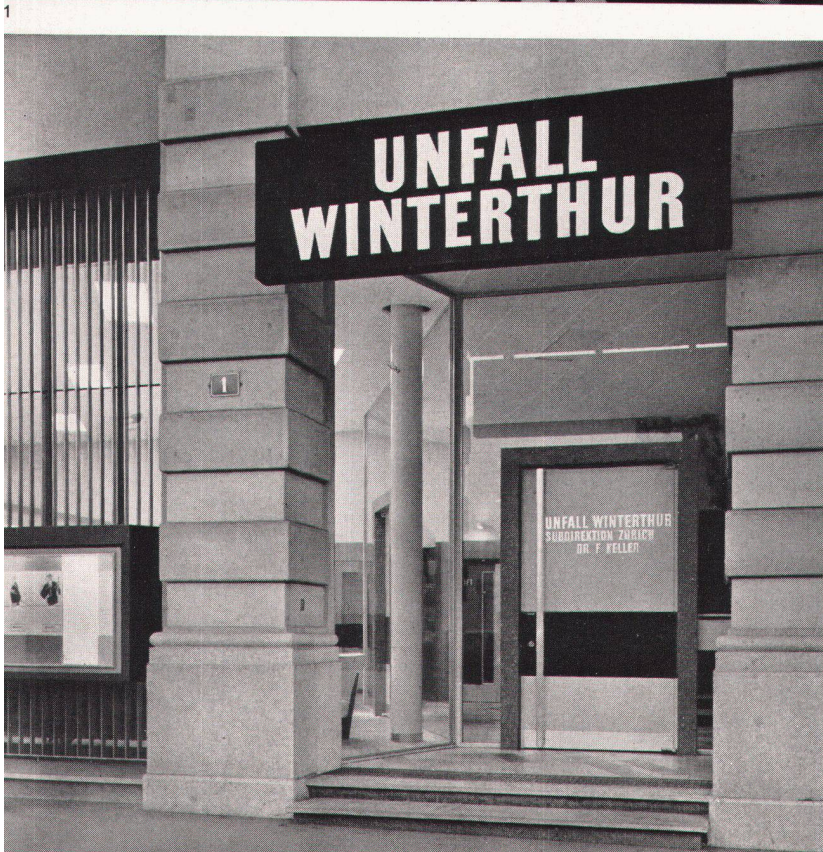
2  
Eingang von der Straße  
L'entrée  
The entrance

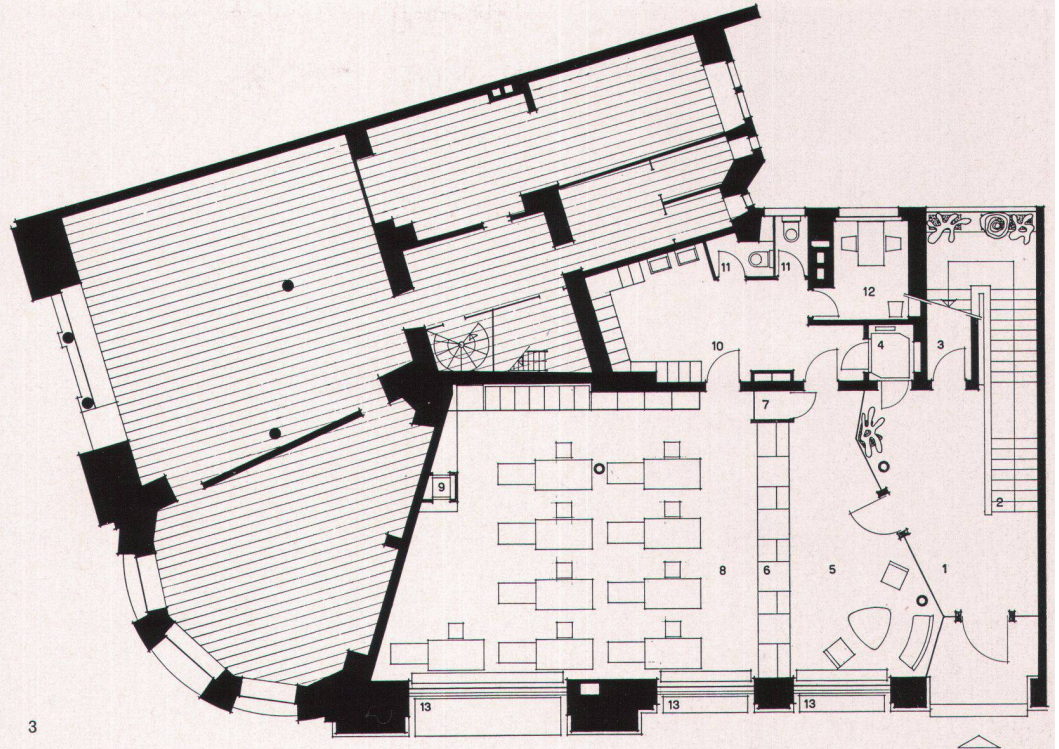
**3**  
Erdgeschoß 1 : 200  
Rez-de-chaussée  
Groundfloor

**1** Eingangshalle  
**2** Treppe  
**3** Zugang Hof  
**4** Lift  
**5** Schalterhalle  
**6** Korpus  
**7** Büro  
**9** Aktenlift  
**10** Garderobe  
**11** WC  
**12** Sprechzimmer  
**13** Schaukasten

Die vom Bauherrn gestellte Bauaufgabe bestand im Einbau der Schalterhalle mit den notwendigen Büros und Garderoberäumen in das Parterre des bestehenden Gebäudes. Zugleich mußte die Hauseingangspartie mit Treppenanlage und Lift neu gestaltet werden. Die Platzverhältnisse waren äußerst knapp. Der frühere Hauseingang war viel zu schmal und zu dunkel.

Um diesen Forderungen optimal entsprechen zu können, wurden sämtliche Trag- und Zwischenwände entfernt und die Lasten auf Säulen übertragen. Der gewonnene freie Raum wurde nun mit Nurglas-Trennwänden, die sprossenfrei vom Boden bis zur Decke reichen, dem Raumbedarf entsprechend eingeteilt. In dieser Weise wurde genügend Fläche für einen gedeckten Eingangsvorplatz, eine neue, angenehme Treppe, genügend Platz für den Lift mit Vorplatz sowie die Schalterhalle mit Sitzgruppe gewonnen. Die vollständige Auflösung aller Außenglasflächen vom Boden bis zur Decke ergab schöne, lichtdurchflutete Büros und Hallen. Bemerkenswert ist dabei, daß die vier Meter hohen, außerordentlich schweren Kristallglasscheiben durch ihr Gewicht eine einwandfreie Schallsolation sowohl nach der Straße wie auch gegen die Eingangshalle ergeben.

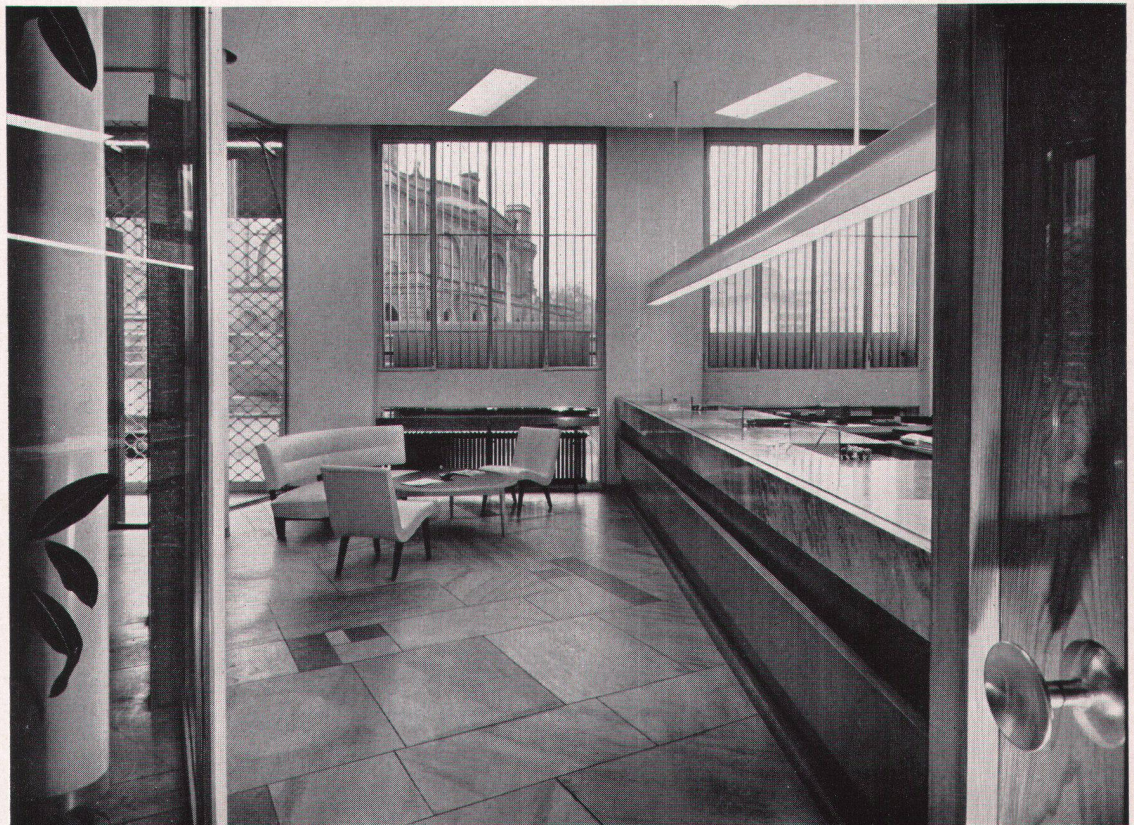
**4**  
Schalterhalle mit Sitzplatz  
Hall des guichets  
Pay window hall

*Konstruktion und Materialien:* Böden in Halle und Treppen Granit, in den Büros Sucoflor. Wände in Halle Granillogranit, in Büros gestrichen. Heruntergehängte Decken aus Akustik-Gipsplatten. Türen, Möbel und Schalterkorpus in naturbehandelter Ulme. Haus- und Schaltertüre Eisenblech mit Granitrahmen. Automatische Klimaanlage in allen Arbeitsräumen, um das Öffnen der Fenster nach der Straße zu vermeiden. Beschriftungen: Ernst Keller SWB, Zürich.
