# Schulbauten in El Salvador

**Architekten:**  
**Karl Katstaller, Ehrentraut Schott, San Salvador**

#### 1. Primarschule in Aguilares

## 2. Primarschule in San Francisco Gotera

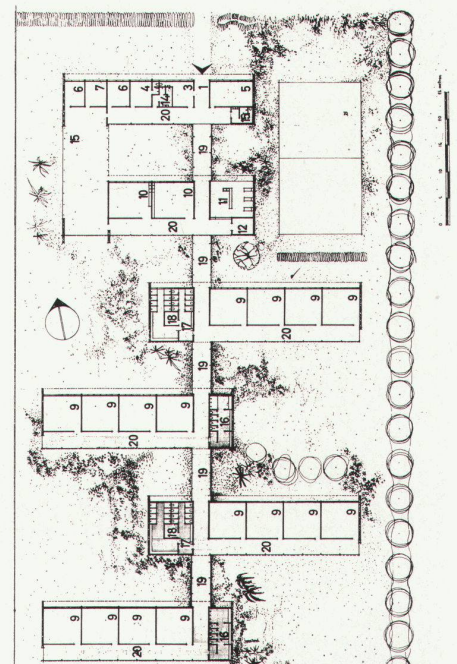
5

Grundriß 1 : 800  
Plan  
Ground plan

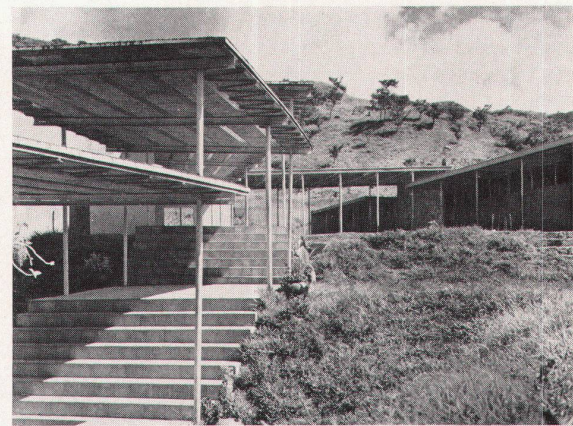
7

Grundriß 1 : 1300  
Plan  
Ground plan

Die Trennwände der Klassenzimmer aus Ziegelstein mit Stahlbeton-Verstärkungsrippen wurden tragend ausgebildet. Dazwischen liegen Stahlfachwerkträger aus T-Stahlprofilen für Ober- und Untergurt und kalt gebogenem, an die Gurte geschweißtem Rundstahl auf Stahlrohren. Die Stirnwände der Pavillons wurden aus in der Nähe vorkommendem Naturstein hergestellt. Die Nordseite der Klassenzimmer läßt sich durch Aufheben der Schwenktüren, die ihrerseits mit beweglichen Sonnenblenden ausgestattet sind, gegen den Schulgarten öffnen. In dem Teil zwischen Korridordach und Klassendach befindet sich ein Fensterband aus 8 Zentimeter breiten Glaslamellen.

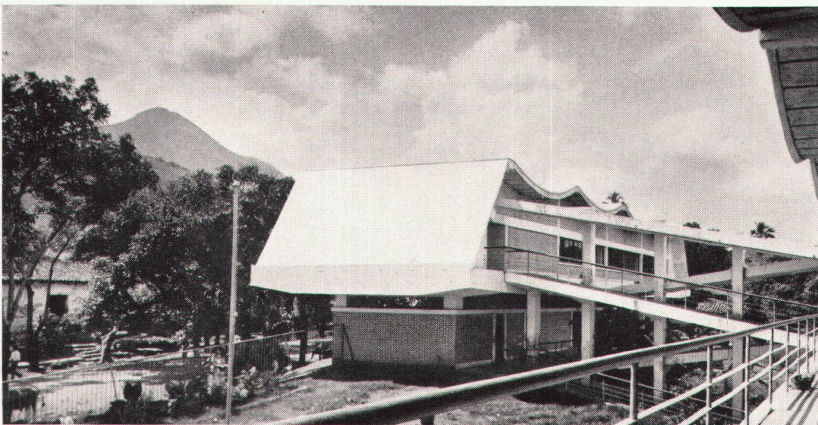
12

**12**  
Klassenpavillon mit Rampenanlage  
Pavillon des classes avec rampe d'accès  
Classroom pavilion with ramp

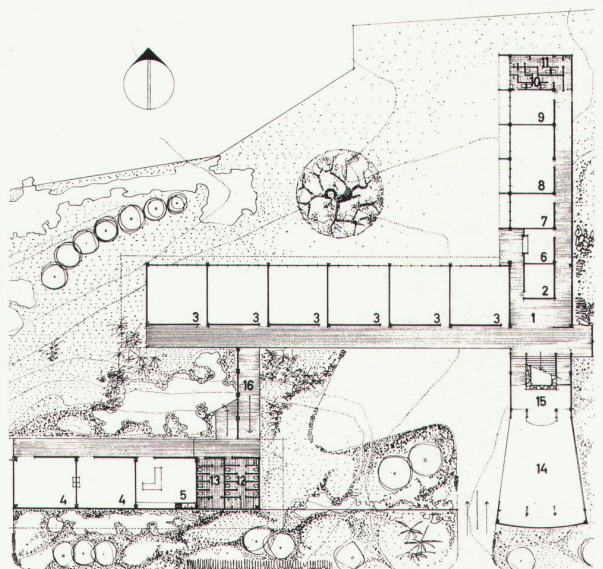
13

**13**  
Grundriß 1 : 800  
Plan  
Ground plan

Da sich die zweigeschossige Schule in einer Erdbebenzone befindet, wurde versucht, ein System zu finden, das bei verhältnismäßig niedrigen Kosten große Sicherheit bei Bewegungen bietet. Nach eingehendem Studium fiel die Wahl auf einen zweigeschossigen zweistieligen Stahlbetonrahmen mit einer Stahlbetonzwischendecke; im Obergeschoß wurde zwischen die im Abstand von 7 Meter geplanten Rahmen ein hängendes Dach eingebracht. In den Stahlbetonbalken wurden 12-Millimeter-Rundeisen im Abstand von 1 Millimeter verankert. Der Durchhang beträgt im Stich 1,50 Meter. Auf die Kabel wurden im Abstand von 50 Zentimeter T-Profile geschweißt, die der Aufnahme der 2,5 Zentimeter starken Leichtbauplatten aus Holzzement dienen. Vor Aufbringung der 3 Zentimeter starken, mit Maschendraht bewehrten Bimsbetonschicht wurden die Kabel vorbelastet. Die freien Ränder des hängenden Daches wurden mit einer 15×20 Zentimeter starken Stahlbetonrippe verstärkt, um es gegen Aufstülpen durch Aufwind zu sichern. Die Dichtung des Daches wurde mit einer Kunststoffmasse hergestellt, die ihrerseits von einer Aluminiumfolie gegen die Sonne geschützt wird. Der seitliche Schub durch das hängende Dach wird von schrägen Stahlbetonplatten aufgenommen. Die horizontalen Längsbalken in Türhöhe des Obergeschosses sind mit den Rahmenstützen gelenkig verbunden und bewirken die Übernahme der Schubkräfte durch alle Rahmen und eine Entlastung der Endrahmen.
