Villa aux environs de Bruxelles : 1961/62, Architecte : Simone Guillissen-Hoa, Bruxelles

1961/62. Architecte: Simone Guillissen-Hoa, Bruxelles

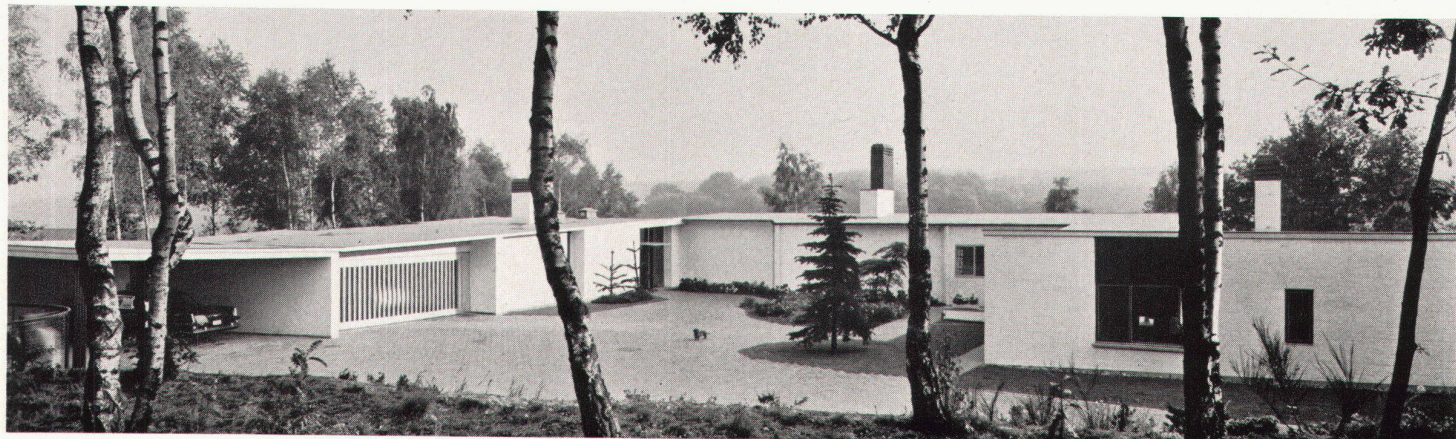
2
Vue de la cour d'entrée prise du petit bois en bordure rue
Eingangshof, vom Wäldchen am Straßenrand aus gesehen
Entrance courtyard as seen from the small wood at the road's edge

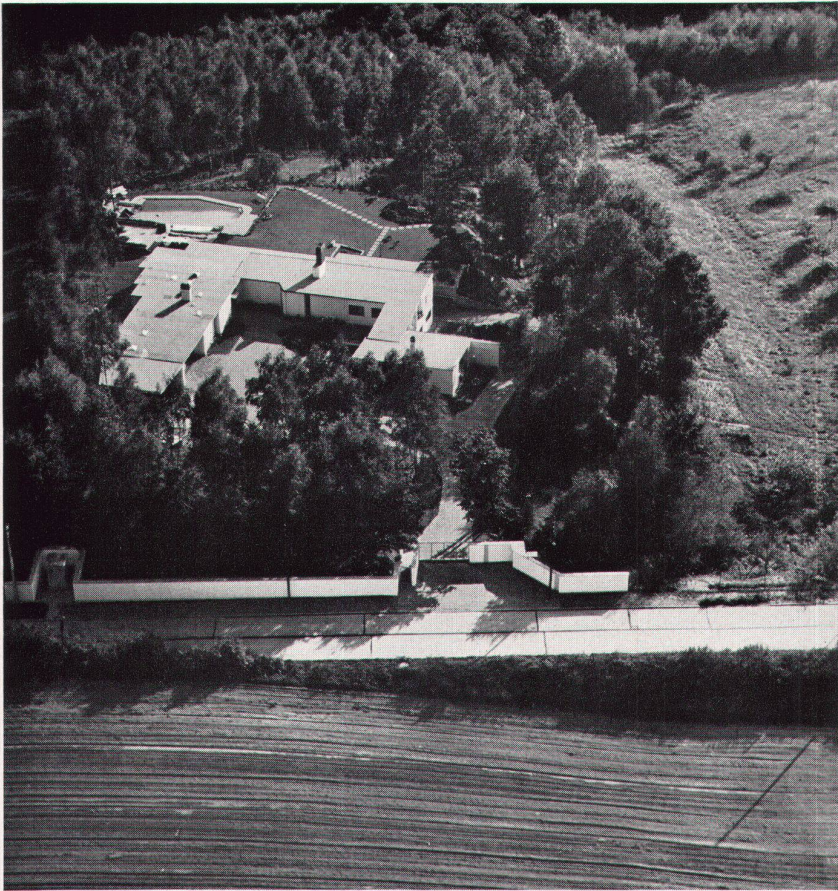
3
Vue aérienne prise du nord
Luftbild von Norden
Bird's-eye view from the north

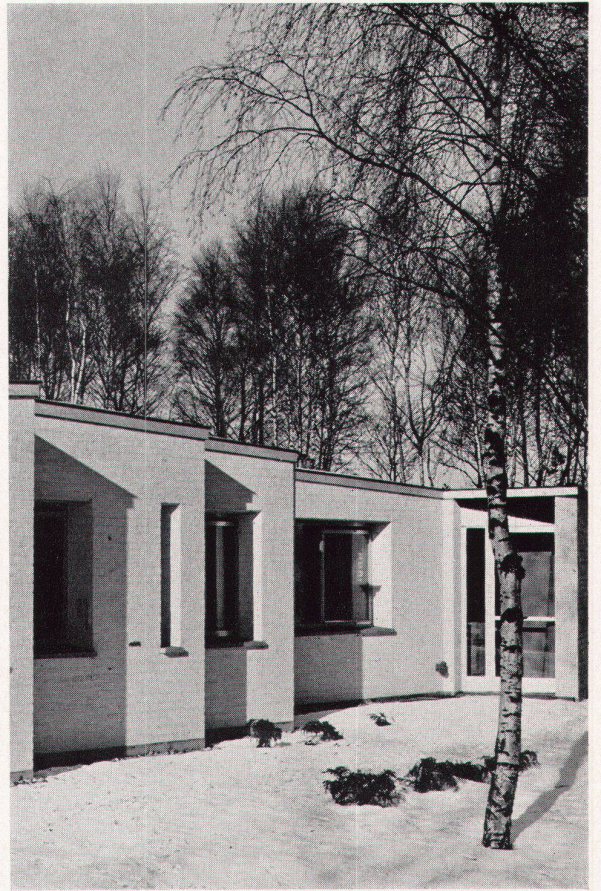
4
Vue de l'est. Chambres et bains reçoivent le soleil du matin
Ostseite. Schlafzimmer und Badezimmer erhalten Morgensonne
View from the east. Rooms and baths receive full morning sun
