# Boots- und Badehaus in Brunnen : Architekt Rolf Keller SIA, Zürich

Zeitschrift: Das Werk : Architektur und Kunst = L'oeuvre : architecture et art

Band (Jahr): 52 (1965)

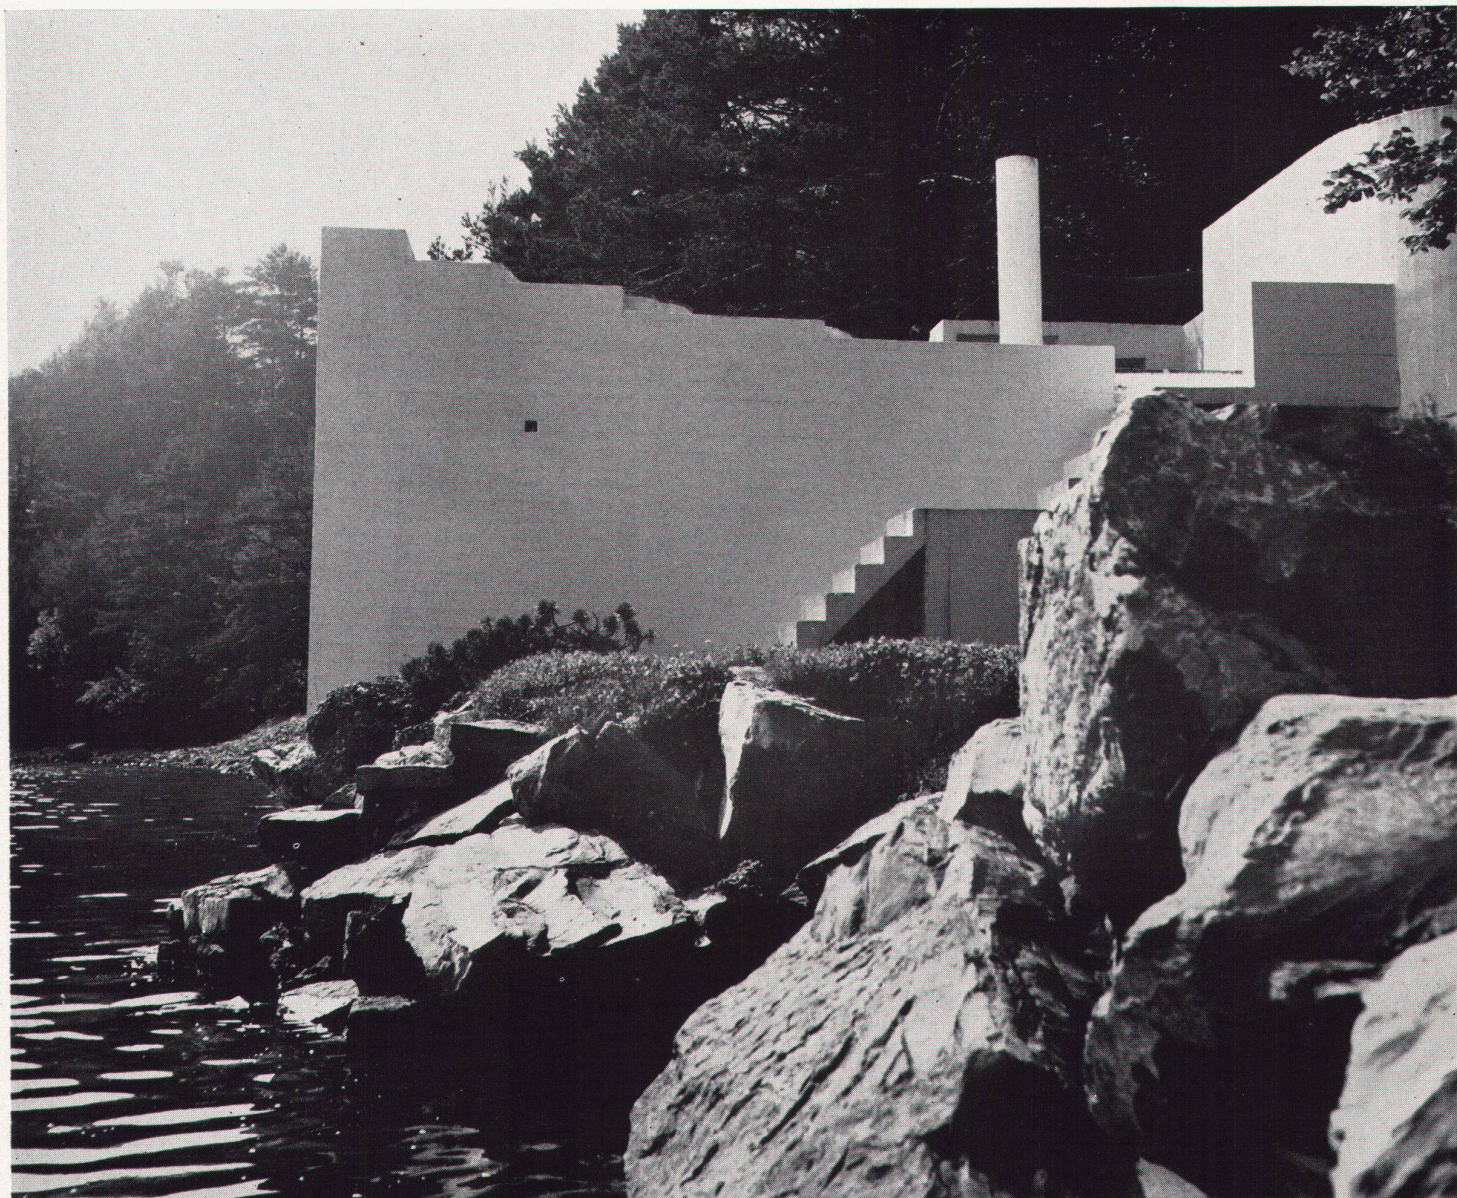
1  
Gesamtansicht  
Vue d'ensemble  
General view

Die äußere Form kennzeichnet das als Schale ausgebildete Sonnendach. Durch die Abtreppung der Terrasse erscheint der Baukörper mit der Vertikalen der Badekabine zusammen in den Steilhang hinein verankert.
