Autor(en): **Gilardoni, Virgilio / Borella, Guido**

Restaurierung der Kirche San Martino bei Mendrisio TI

Archäologische Resultate

Die Restaurierung

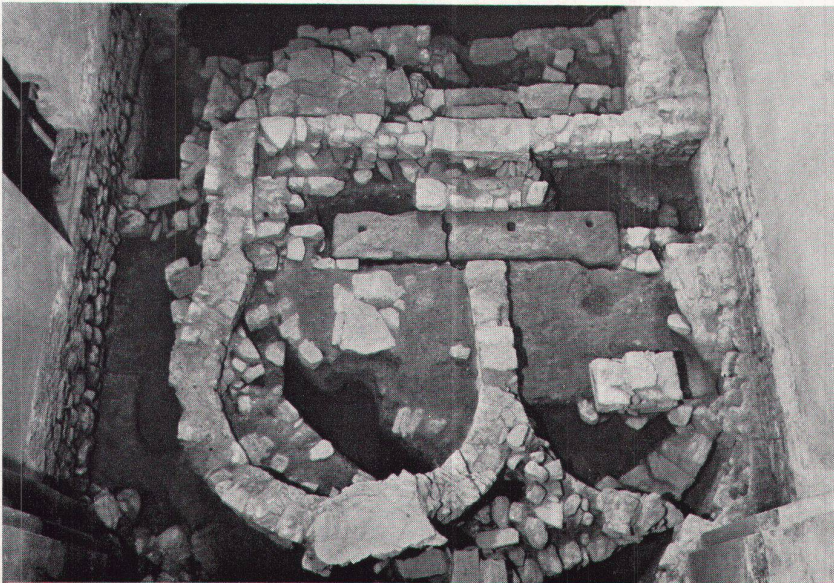
3 Fundamente der großen frühchristlichen und der beiden karolingischen Apsiden
Fondations de la grande abside paléochrétienne et des deux absides carolingiennes
Foundations of the great Early Christian and the two Carolingian apses

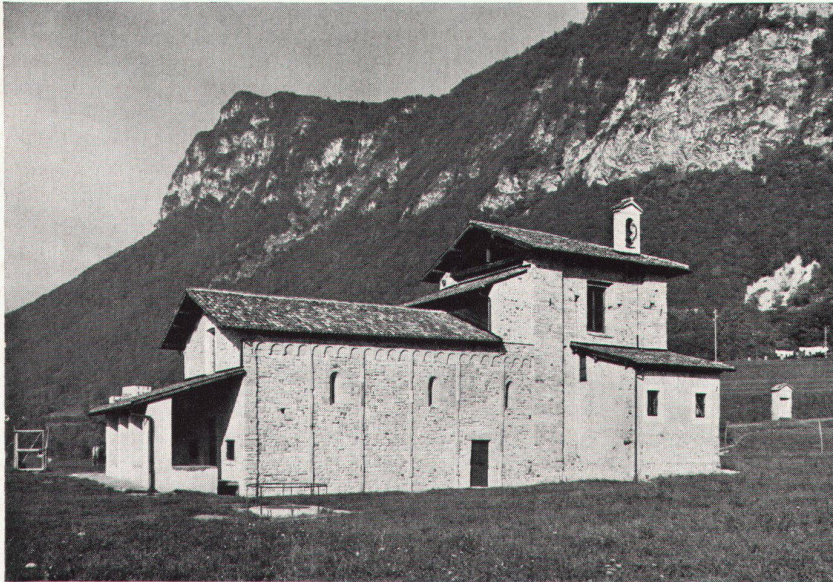
5
Ansicht von Süden nach der Restaurierung
Façade sud après la restauration
Elevation view from south after the restoration

Nicht leicht zu lösen war die Wiederherstellung der romanischen Ordnung im Zusammenhang mit dem barocken Eingriff von 1695. Die Baumasse war durch den Chor, welcher mit seinem unvollendeten Dach das kleine romanische Schiff überragt, verändert worden. Die romanischen Fenster waren zugemauert oder durch große Öffnungen ersetzt worden. Die Restaurierung hat das Dach des Chores des 17. Jahrhunderts und die Vorhalle des beginnenden 18. Jahrhunderts vor dem Haupteingang bewahrt; wie Rahm die Kirche 1870 gesehen, untersucht und beschrieben hatte, so wollte man sie erhalten. Nach den zuverlässigen Angaben von Rahms Aufnahmen der Kirche wurde der kleine Glockenträger über der Südwand des Chores rekonstruiert.

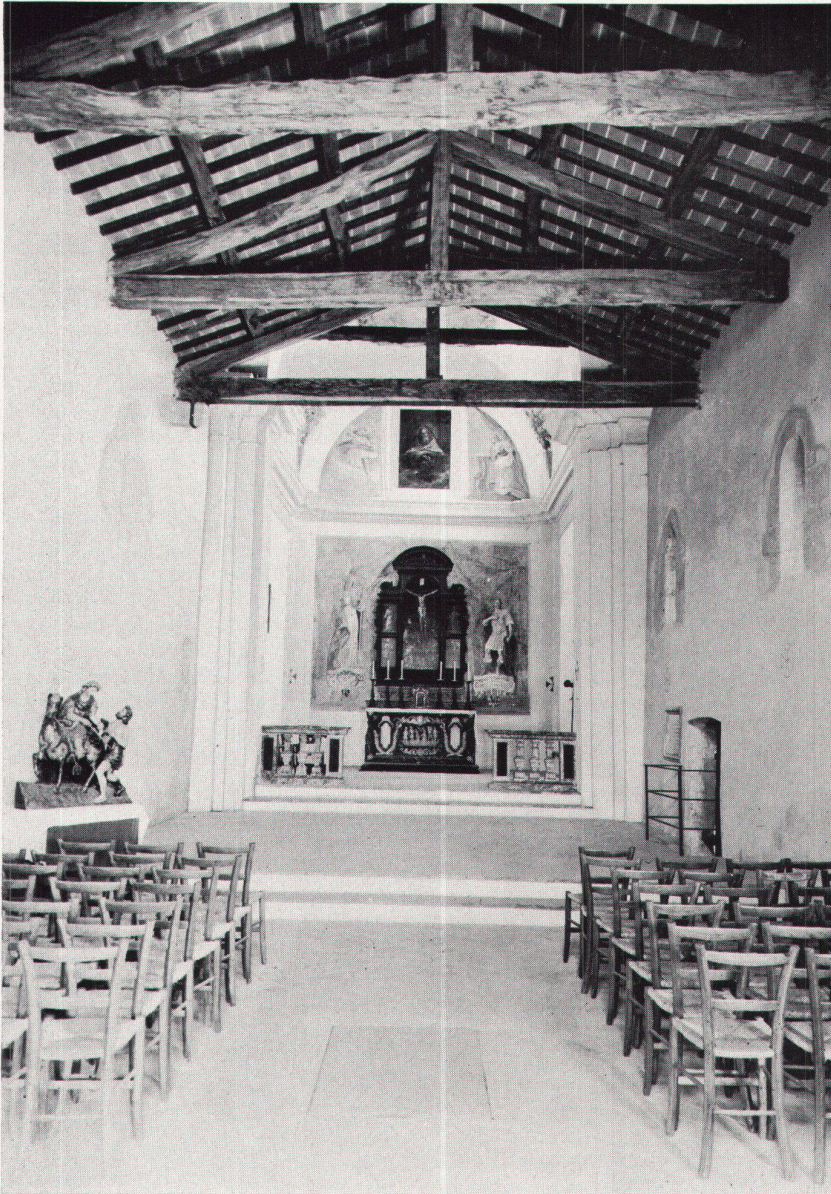
7
Inneres gegen den barocken Chor nach der Restaurierung
Vue vers le chœur baroque après la restauration
Interior, facing the Baroque choir after the restoration

Im Inneren wurden im barocken Chor die Wand- und Gewölbemalereien restauriert, ferner der Altarvorsatz aus Stuck und das Altarbild von Francesco Torriani (17. Jahrhundert). Die Wände des Schiffs erhielten einen Kalkverputz, und der Fußboden wurde mit Tonplatten von lokaler handwerklicher Fabrikation rekonstruiert.

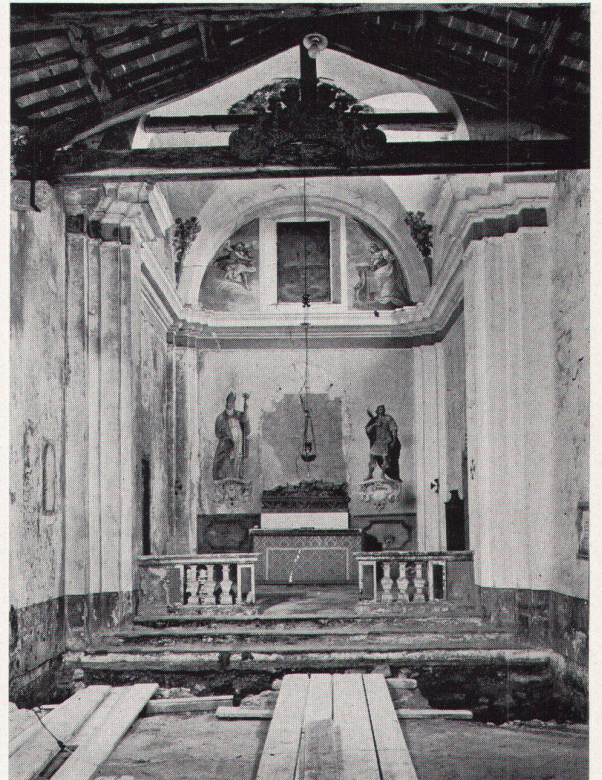
8
Inneres vor der Restaurierung (1960)
Intérieur avant la restauration (1960)
Interior prior to the restoration (1960)
