# **Kuwait : Mädchen-Sekundarschule = Ecole secondaire à Kuwait = Secondary school in Kuwait : Architekt Alfred Roth**

# Kuwait

## Mädchen-Sekundarschule

Projekt: Prof. Alfred Roth, Architekt BSA/SIA, Zürich

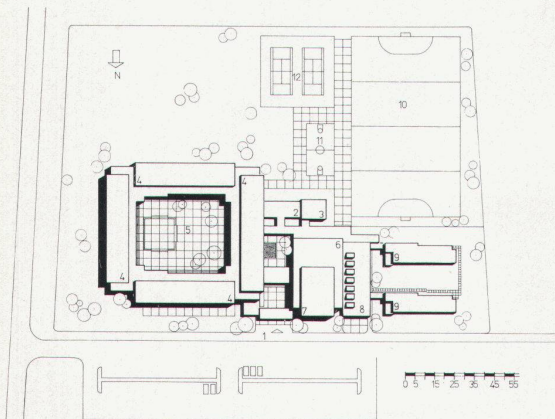
### Situation

- 1 Eingang
- 2 Verwaltung
- 3 Andachtsraum
- 4 Klassenzimmer
- 5 Hof
- 6 Turnhalle
- 7 Mehrzweckhalle
- 8 Garderoben, Küche
- 9 Lehrerinnen-Wohnungen
- 10 Hockeyfeld
- 11 Basketball
- 12 Tennisplätze

- 1 Entrée
- 2 Administration
- 3 Salle de recueillement
- 4 Salle de classe
- 5 Cour
- 6 Salle de gymnastique
- 7 Halle polyvalente
- 8 Garde-robe, cuisine
- 9 Appartements d'institutrices
- 10 Terrain de hockey
- 11 Basket-ball
- 12 Places de tennis

- 1 Entrance
- 2 Administration
- 3 Devotion room
- 4 Classroom
- 5 Court yard
- 6 Gymnastic hall
- 7 Assembly hall
- 8 Changing rooms, kitchen
- 9 Teachers' flats
- 10 Hockey gatch
- 11 Basketball
- 12 Tennis concrete

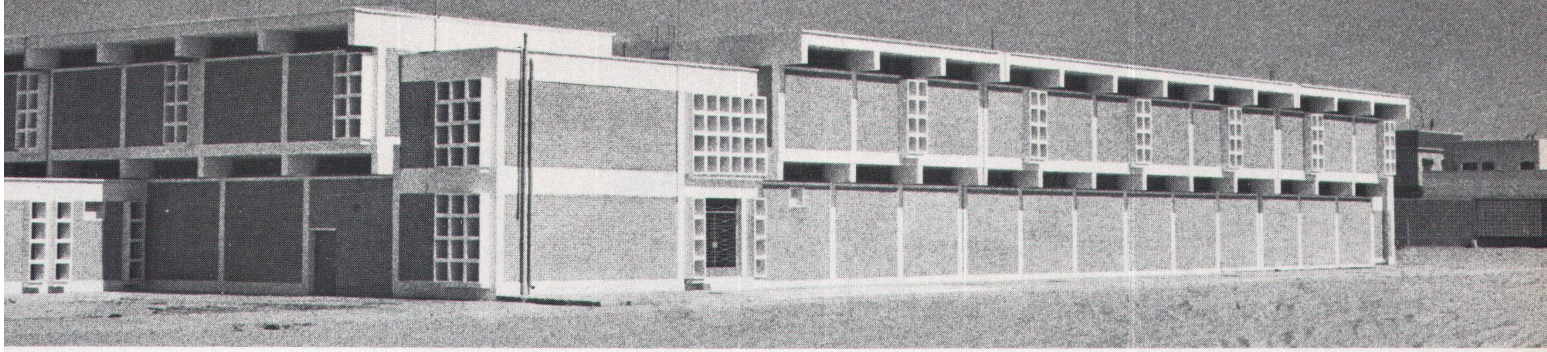
### Erd-/Obergeschoss

- 1 Eingang
- 2 Abwartwohnung
- 3 Bibliothek
- 4 Vorbereitung
- 5 Labor
- 6 Hauswirtschaft
- 7 Materialraum
- 8 Abstellraum
- 9 Fotolabor
- 10 Schul-Rundfunk
- 11 Hörsaal
- 12 Arztzimmer
- 13 Lehrerzimmer
- 14 Putzpersonal
- 15 Vizedirektorin
- 16 Warteraum-Sekretariat
- 17 Direktorin
- 18 Andachtsraum
- 19 Turnhalle
- 20 Mehrzweckhalle
- 21 Bühne
- 22 Essraum
- 23 Vorratsraum
- 24 Küche
- 25 Garderobe
- 26 Installationsraum
- 27 Turnlehrerin
- 28 Aufenthaltsraum
- 29 Lehrerinnen-Wohnungen
- 30 Terrasse
- 31 Waschküche
- 32 Abstellraum
- 33 Klassenzimmer
- 34 Lehrerinnenzimmer
- 35 Handarbeit
- 36 Handfertigkeitsraum
- 37 Kunstunterricht

- 1 Entrée
- 2 Appartement du concierge
- 3 Bibliothèque
- 4 Préparation
- 5 Laboratoire
- 6 Economie domestique
- 7 Dépôt de matériel
- 8 Entrepôt
- 9 Laboratoire photographique
- 10 Radio scolaire
- 11 Auditoire
- 12 Salle médicale
- 13 Salle de maîtres
- 14 Personnel de nettoyage
- 15 Vice-directrice
- 16 Secrétariat—Salle d'attente
- 17 Directrice
- 18 Salle de recueillement
- 19 Halle de gymnastique
- 20 Halle polyvalente
- 21 Scène
- 22 Salle à manger
- 23 Economat
- 24 Cuisine
- 25 Vestiaire
- 26 Local des installations techniques
- 27 Maîtresse de sport
- 28 Local de délassement
- 29 Appartements d'institutrices
- 30 Terrasse
- 31 Buanderie
- 32 Entrepôt
- 33 Salle de classe
- 34 Chambre d'institutrice
- 35 Travail manuel
- 36 Local de travaux manuels
- 37 Esthétique

- 1 Entrance
- 2 Clerk's apartment
- 3 Library
- 4 Preparation
- 5 Laboratory
- 6 Domestic science room
- 7 Storage
- 8 Utility
- 9 Photo
- 10 Radio
- 11 Auditorium
- 12 Medical room
- 13 Teachers' room
- 14 Messenger
- 15 Ass. Headmaster
- 16 Waiting-secretary
- 17 Headmaster
- 18 Devotion room
- 19 Gymnastic hall
- 20 Assembly hall
- 21 Stage
- 22 Dining hall
- 23 Service
- 24 Kitchen
- 25 Cloak room
- 26 Technical room
- 27 Teachers
- 28 Living room
- 29 Teachers' flats
- 30 Terrace
- 31 Laundry
- 32 Storage
- 33 Classroom
- 34 Teachers' room
- 35 Needlework
- 36 Crafts room
- 37 Drawing room

Das Beispiel ist ein Sekundarschulhaus für Mädchen; in den muslimischen Ländern werden Knaben und Mädchen getrennt unterrichtet. Das Erdgeschoss enthält die sehr zahlreichen Spezialräume, während im Obergeschoss 21 Klassenzimmer, 3 Spezialräume und ein Lehrerzimmer untergebracht sind. Diese sind vom umlaufenden Laubengang aus zugänglich, der zur Verhinderung störender Einblicke in die Klassenzimmer 80 cm tiefer angeordnet ist. Er beschattet gleichzeitig den Umgang des Erdgeschosses und ist zur Verbesserung der Luftzirkulation vom Bau um 1 Meter abgesetzt (siehe Querschnitt). Die Klassenzimmer sind 9 Meter tief und 8 Meter breit und vom Laubengang über fünf Stufen erreichbar.
