Artikel: Bauchronik = Chronique d'architecture : das Zürcher Schauspielhaus : Umbau, 1973-1977

Das Zürcher Schauspielhaus

Umbau, 1973–1977

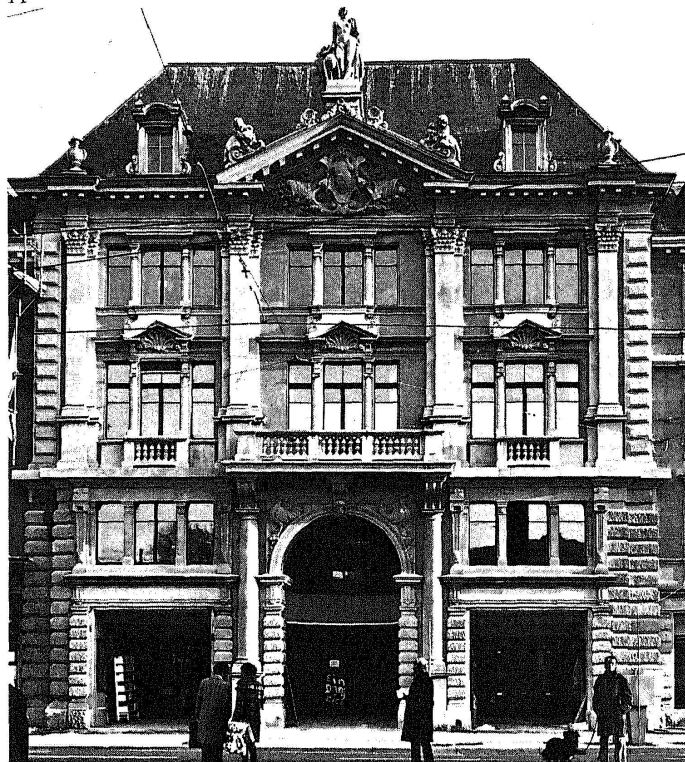
11 Restaurierte und renovierte
Fassade am Heimplatz

lösen. Diese Haltung sollte aber auch bei denkmalpflegerischer Fürsorge verstanden werden. Die fachlich einwandfreie, aber teure Rekonstruktion einer Fassade aus dem Jahre 1889, einer Zeit wilder Spekulation, die serielle Dekorationselemente schematisch verwendete, kann ebenso belastend werden wie eine perfekte neue Lösung. Wenn heute im gleichen Gebäude Restaurationsräume entstehen, in denen eine oberflächliche und schematische Dekorationsarchitektur Urständ feiert und auf Erfolg spekuliert, so ist man versucht, darin eine vielsagende Übereinstimmung im Zeitgeist von 1890 und demjenigen von heute zu sehen.

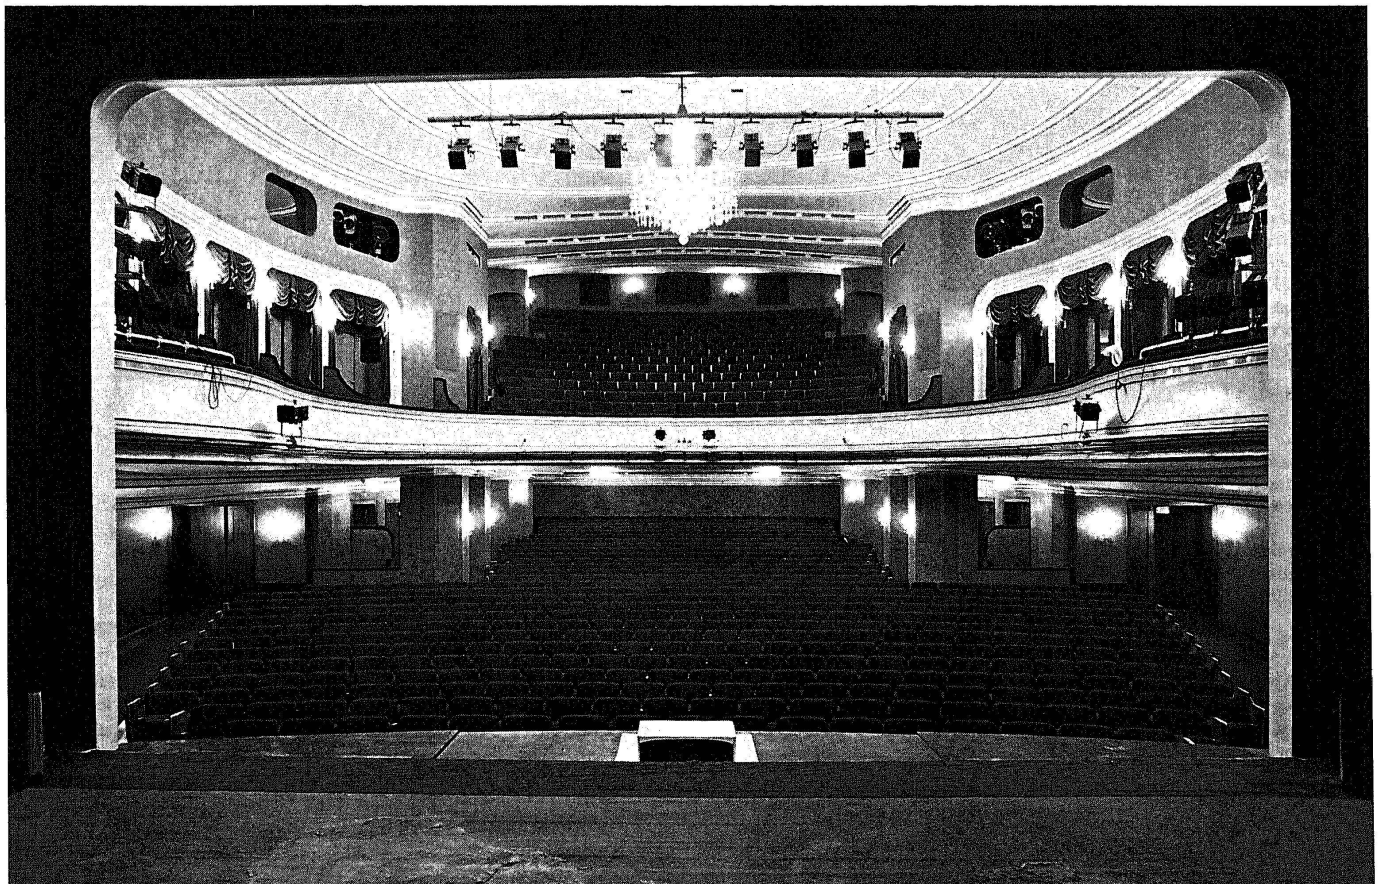
20 Der renovierte Zuschauerraum

mengefasst, die auch als Raucher-
 foyer dient. Für das grössere Foyer
 ist ein mobiles Buffet eingerich-
 tet. Die Sicht und die Reihen-
 abstände auf der Galerie sind
 verbessert. Der Zuschauerraum
 ist renoviert und klimatisiert. Im
 Parterre und auf dem Rang sind
 neue und grössere Toiletten ein-
 gebaut. Die Räume für die *Dar-
 steller* und die *Verwaltung* sind auf
 der Zeltwegseite zu einer künstle-
 risch-kaufmännischen Betriebs-
