**Artikel:** Bauchronik = Chronique d'architecture : das Zürcher Schauspielhaus : Umbau, 1973-1977

# Das Zürcher Schauspielhaus

Umbau, 1973–1977

## Bericht der Architekten

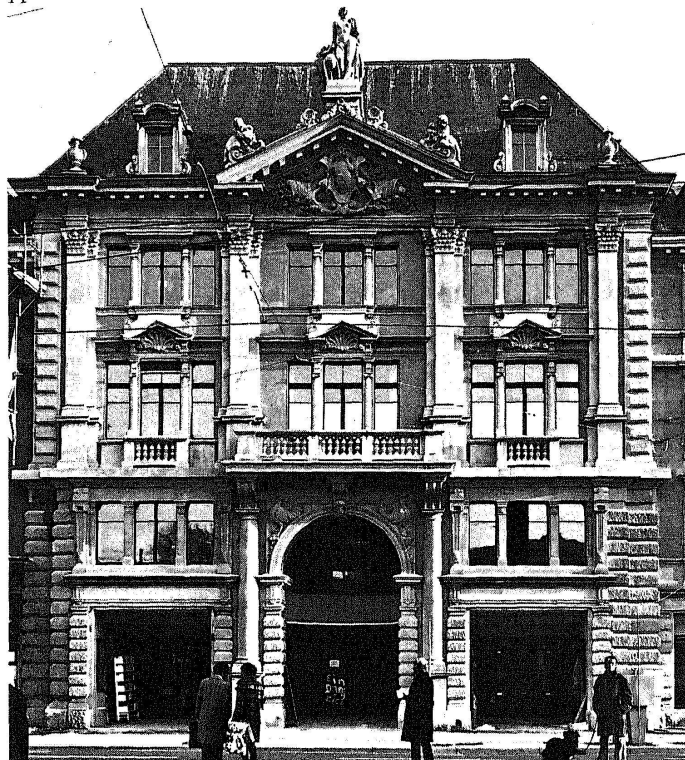
11 Restaurierte und renovierte  
Fassade am Heimplatz

lösen. Diese Haltung sollte aber auch bei denkmalpflegerischer Fürsorge verstanden werden. Die fachlich einwandfreie, aber teure Rekonstruktion einer Fassade aus dem Jahre 1889, einer Zeit wilder Spekulation, die serielle Dekorationselemente schematisch verwendete, kann ebenso belastend werden wie eine perfekte neue Lösung. Wenn heute im gleichen Gebäude Restaurationsräume entstehen, in denen eine oberflächliche und schematische Dekurationsarchitektur Urständ feiert und auf Erfolg spekuliert, so ist man versucht, darin eine vielsagende Übereinstimmung im Zeitgeist von 1890 und demjenigen von heute zu sehen.
