# Katholische Kirche in Konstanz-Litzelstetten : Architekt Herbert Schaudt

Zeitschrift: **Werk, Bauen + Wohnen**

Architekt: Herbert Schaudt, Konstanz  
1978

## Katholische Kirche in Konstanz-Litzelstetten

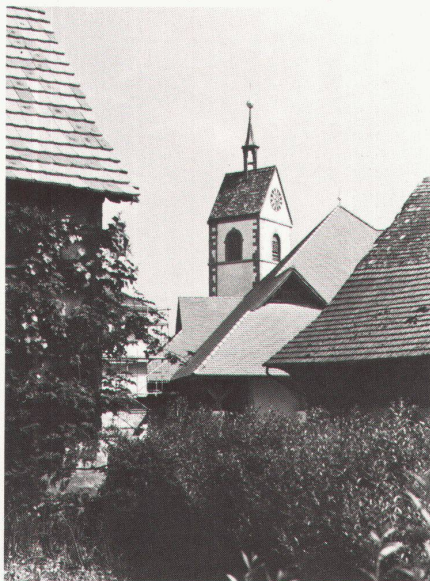
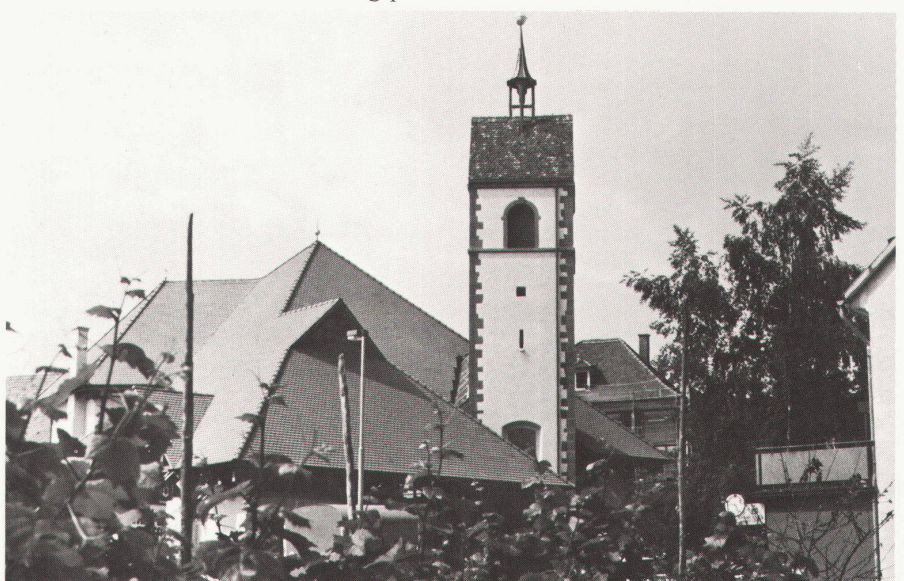
1 2

Aussenansichten; der alte Turm sowie die Chorwand blieben bestehen / Vues de l'extérieur de l'édifice; l'ancienne tour ainsi que la paroi du chœur ont subsisté / Exterior views; the old tower as well as the choir have remained

Das Haus besteht nur aus Dach und den denkmalgeschützten Resten: Chor und Turm.

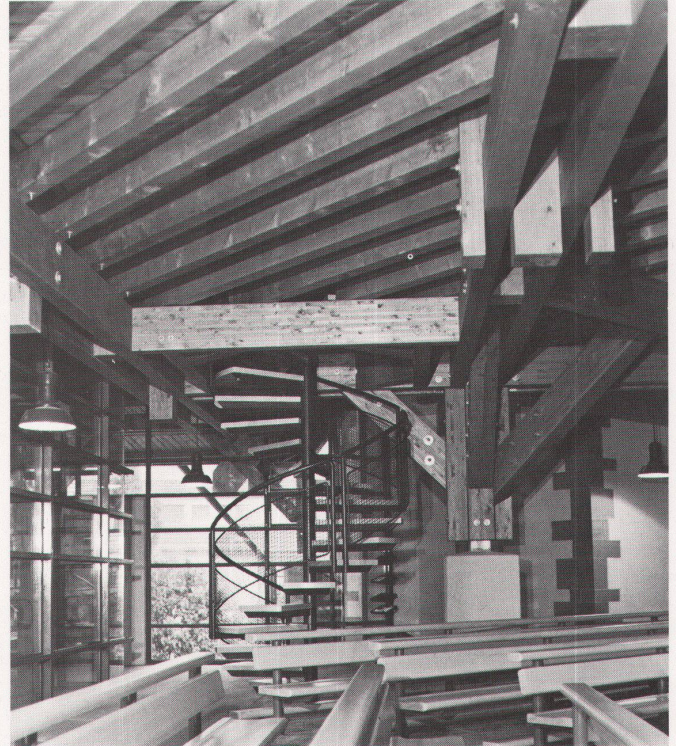
5 Innenansicht des Kirchenraumes mit Treppe zur Empore / Vue de l'espace intérieur de l'église avec l'escalier conduisant à la galerie / Interior view of the church with stairs to the gallery

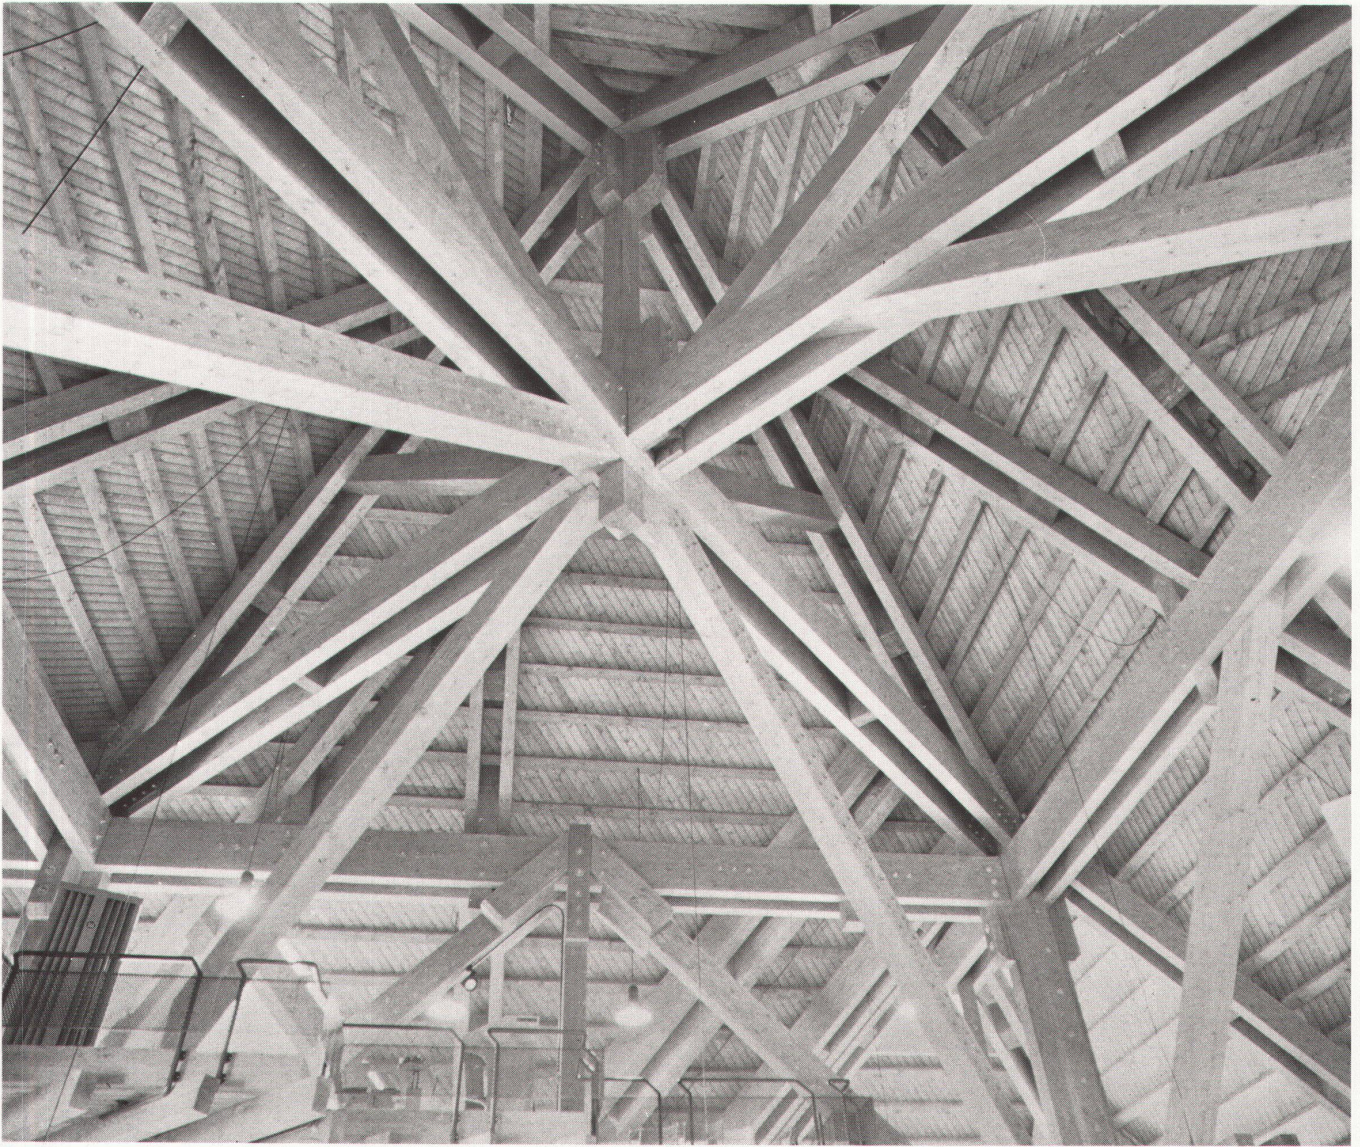
1 Dachstuhl und Empore / Charpente du toit et galerie / Roof structure and gallery

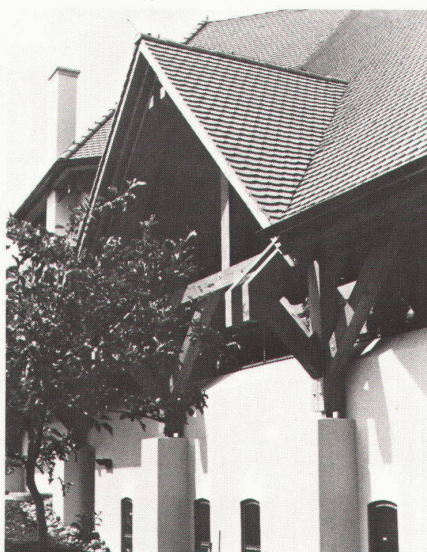
3 Aussenansicht; Abstützung der Dachkonstruktion / Vue de l'extérieur; étaillage de la construction du toit / Exterior view; supporting system of the roof construction
