**Heft:** 10: Bauen mit Holz

**Artikel:** Katholische Kirche in Konstanz-Litzelstetten : Architekt Herbert Schaudt

Architekt: Herbert Schaudt, Konstanz  
1978

# Katholische Kirche in Konstanz-Litzelstetten

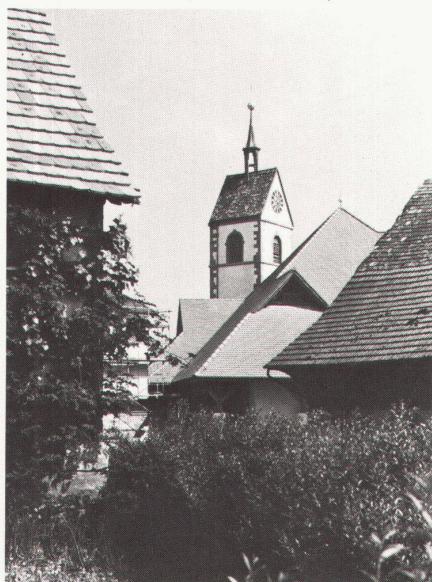
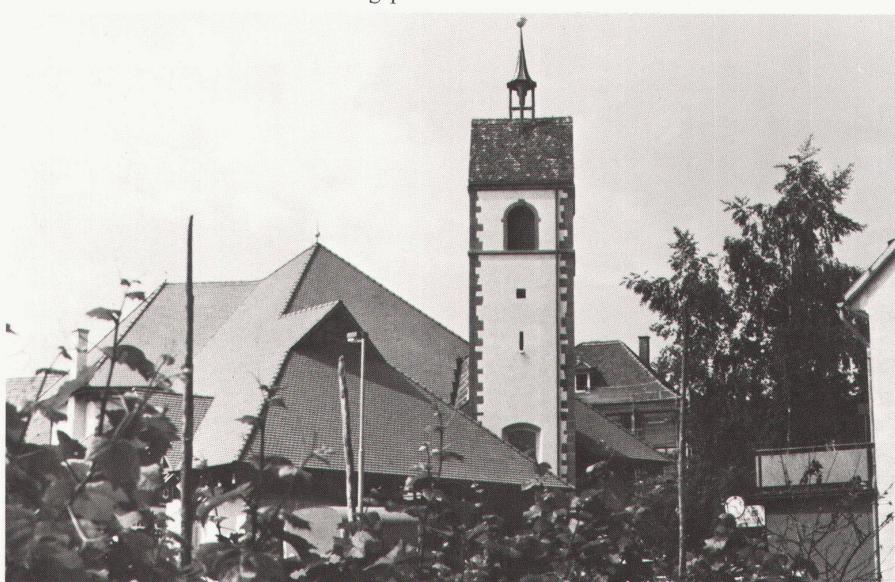
1

**1 2**  
Aussenansichten; der alte Turm sowie die Chorwand blieben bestehen / Vues de l'extérieur; l'ancienne tour ainsi que la paroi du chœur ont subsisté / Exterior views; the old tower as well as the choir have remained

Der eigentliche Kirchenraum ergab sich zwangsläufig durch die alte Chorwand, die Grundstücksgrenze, den Turm, das Pfarrhaus und den Pfarrgarten. Diese Elemente begrenzen, nur durch eine Glashaut getrennt, innen von aussen. Ein riesiges, weit abgeschlepptes Walmdach mit naturfarbiger Bierschwanzdoppeldeckung lässt gegen das Tal nur eine niedrige eingeschossige Fassade erscheinen.

Das Haus besteht nur aus Dach und den denkmalgeschützten Resten: Chor und Turm.

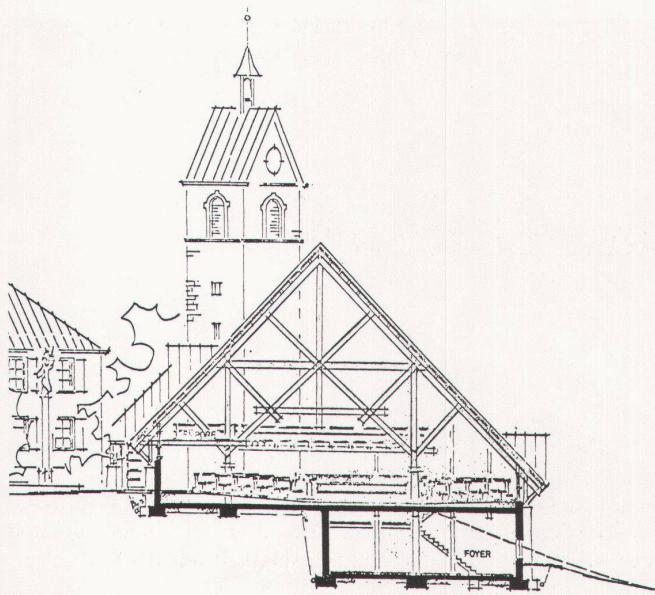
3

**3** Querschnitt / Coupe transversale / Cross section

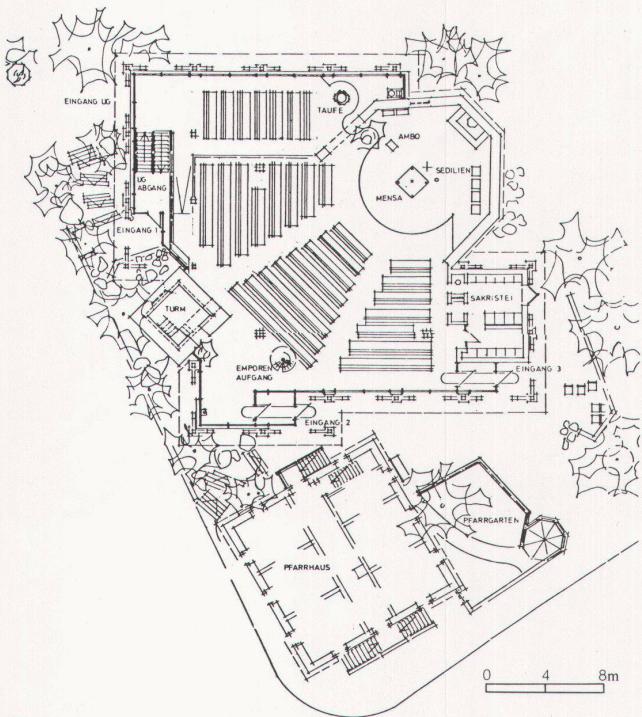
4

**4** Grundriss / Plan / Plan

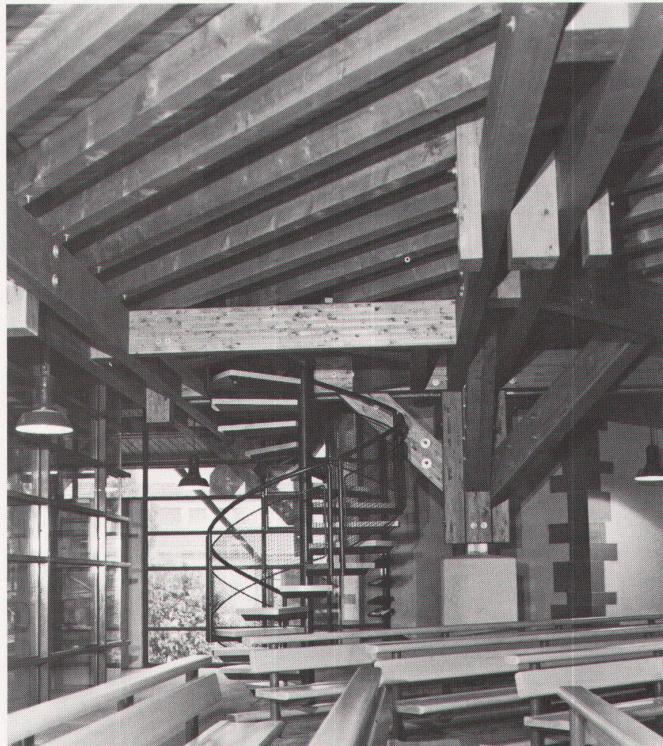
5

**5** Innenansicht des Kirchenraumes mit Treppe zur Empore / Vue de l'espace intérieur de l'église avec l'escalier conduisant à la galerie / Interior view of the church with stairs to the gallery

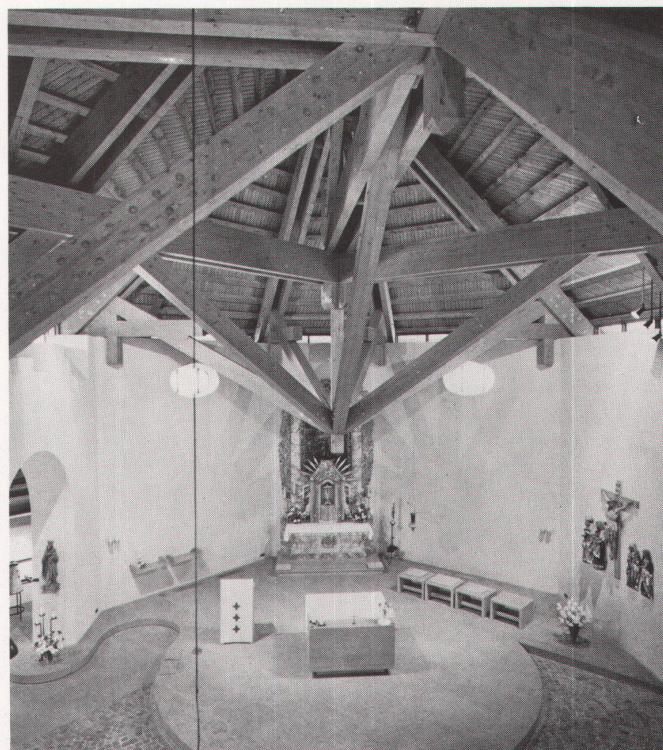
6

**6** Blick auf den Chor / Vue en direction du chœur / View of the choir

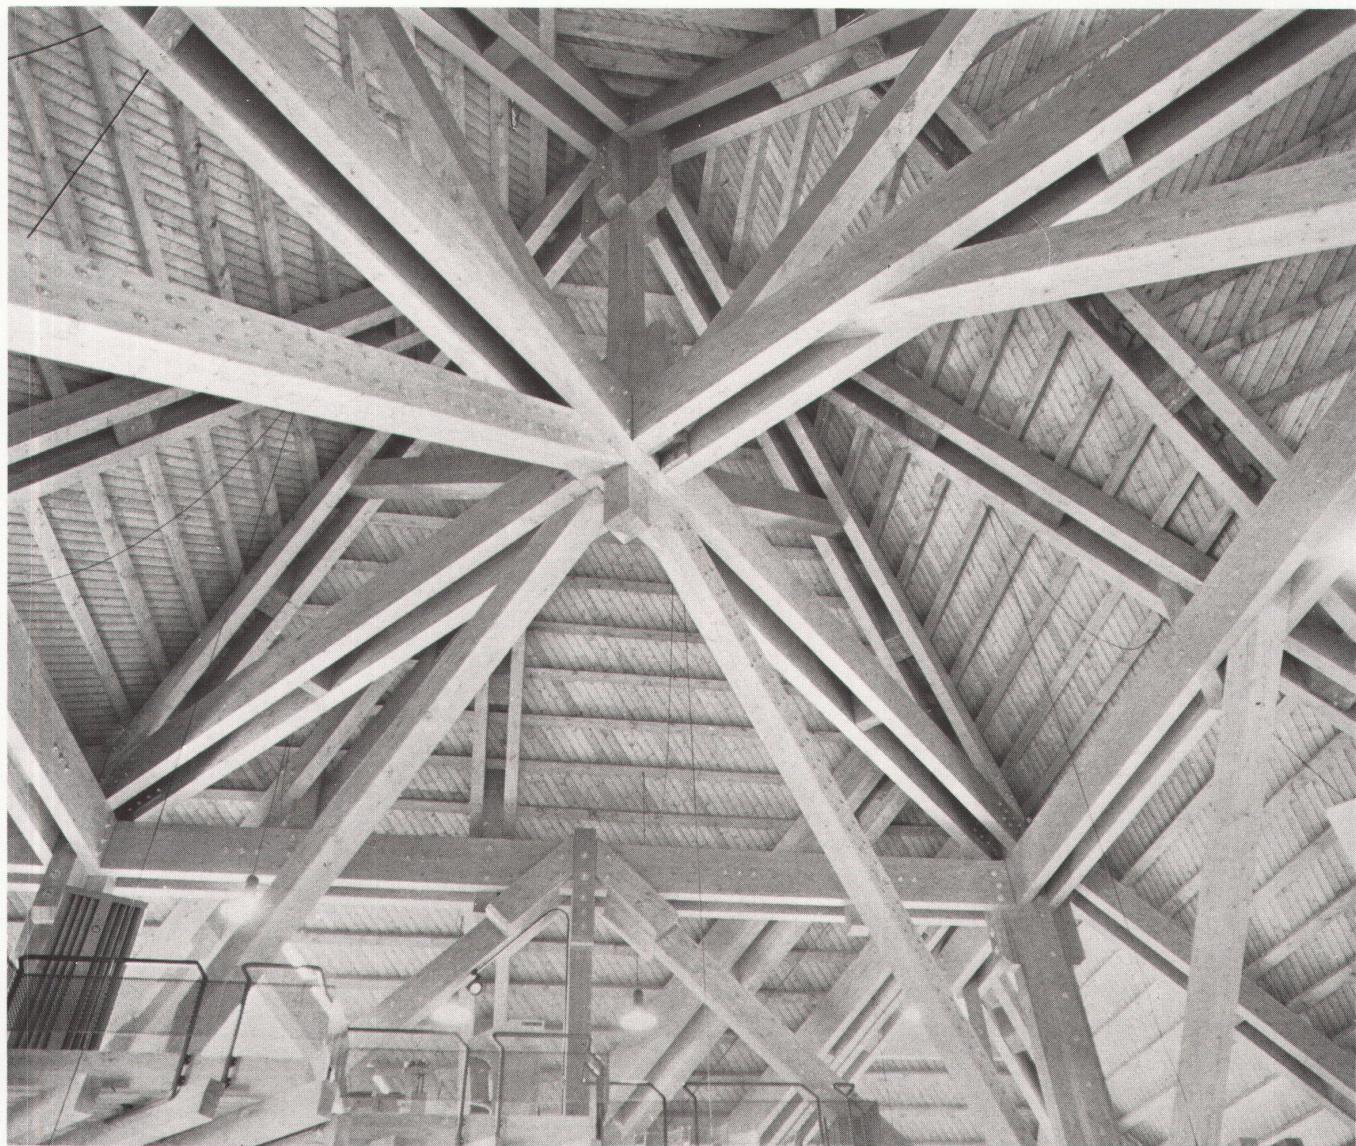
1 Dachstuhl und Empore / Charpente du toit et galerie / Roof structure and gallery

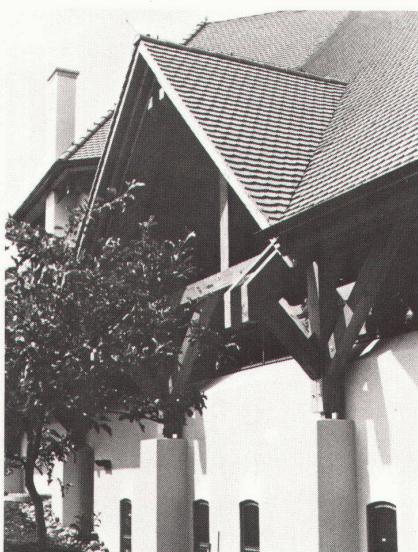
3 Aussenansicht; Abstützung der Dachkonstruktion / Vue de l'extérieur; étayage de la construction du toit / Exterior view; supporting system of the roof construction
