Zeitschrift: Werk, Bauen + Wohnen
Herausgeber: Bund Schweizer Architekten
Band: 68 (1981)
Heft: 3: Architektur und Denkmalpflege

Artikel: Kommentar zur Renovation der Barfüsserkirche in Basel
Autor: Jehle-Schulte Strathaus, Ulrike / Jehle, Werner
DOI: <https://doi.org/10.5169/seals-51922>

Kommentar zur Renovation der Barfüsserkirche in Basel

**Commentary on the Renovation of the
«Barfüsserkirche» in Basle**

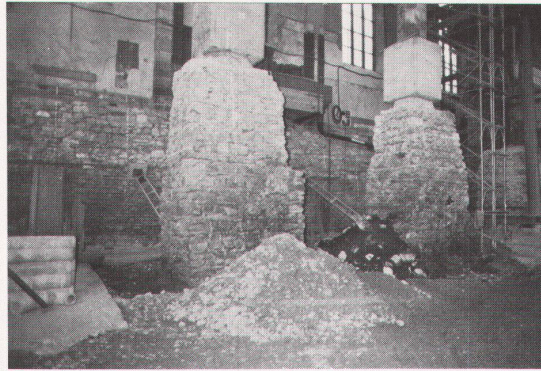
10

«Unersetzliche» Fundamente ...

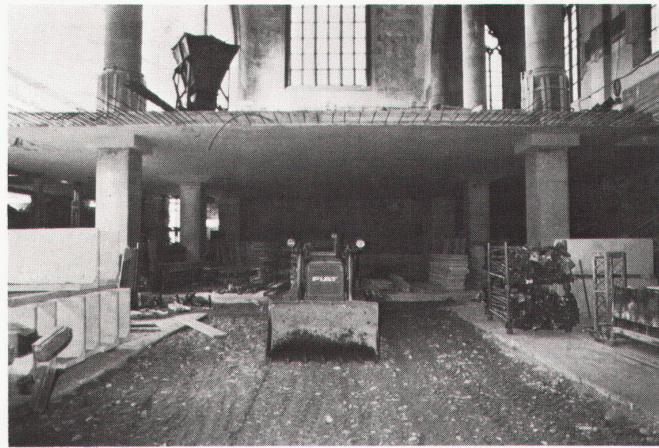
13 ... wird die Decke eingezogen.
