Kommentar zur Renovation der Barfüsserkirche in Basel

Autor(en): **Jehle-Schulte Strathaus, Ulrike / Jehle, Werner**

Zeitschrift: **Werk, Bauen + Wohnen**

Band (Jahr): **68 (1981)**

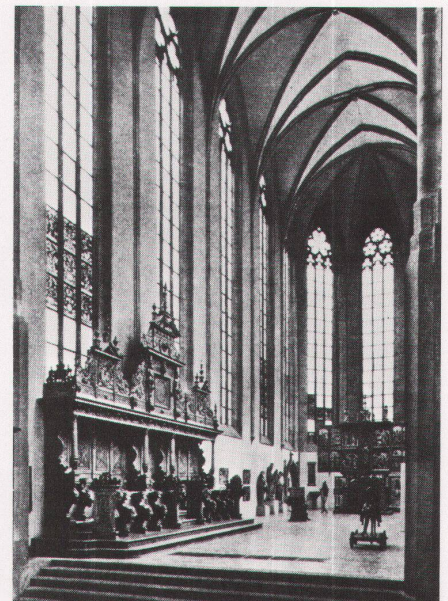
6 7 Die Barfüsserkirche als historisches Museum.
