Zeitschrift: **Werk, Bauen + Wohnen**

Band (Jahr): **68 (1981)**

Umbau im Zürcher Hauptbahnhof

Renovation des Restaurants da Capo, neue Bar im Mezzaningeschoss

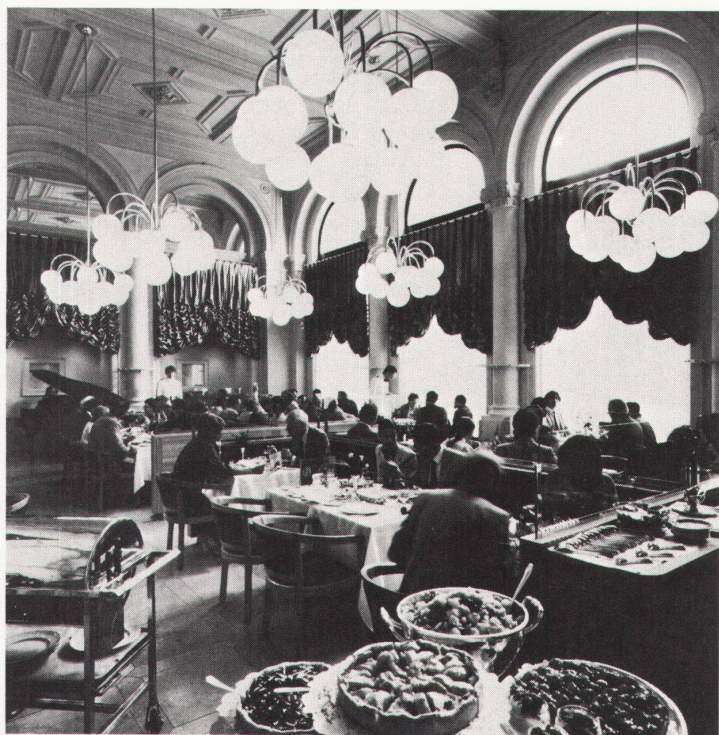
18

Blick in das renovierte Restaurant
 Vue dans le restaurant rénové
 View into the renovated restaurant

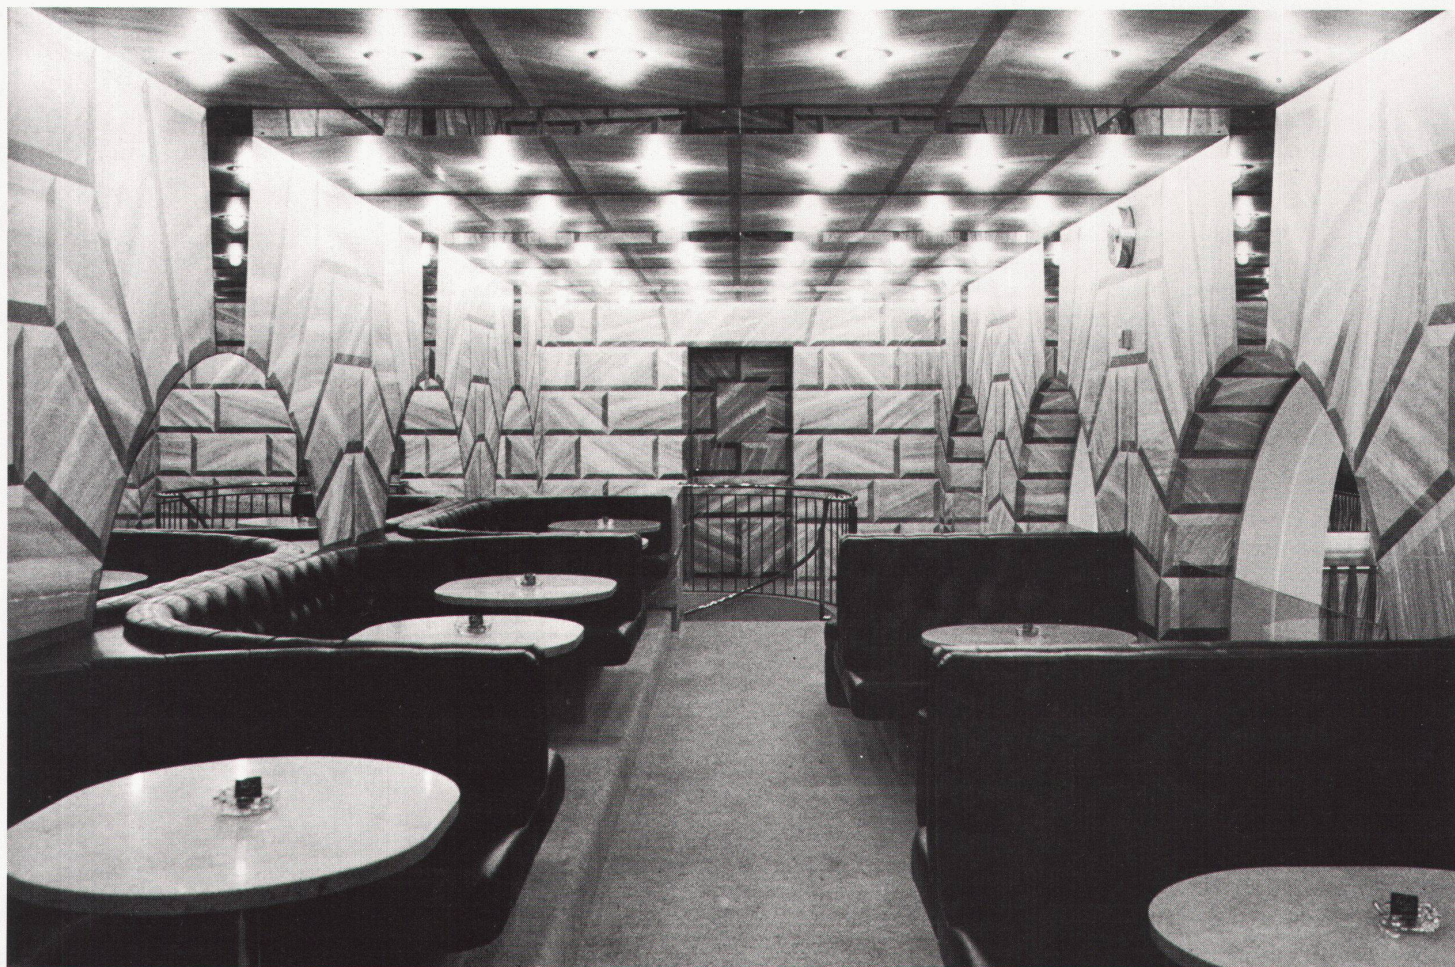
20

Die «da Capo»-Bar im Mezzaningeschoss
 Le bar «da Capo» à l'étage mezzanine
 The «da Capo» bar on the mezzanine floor

Wir verwendeten das Motiv der Quaderteilung der Aussenfassade als Thema für eine ganzheitliche malerische Behandlung von Wänden und Decken der neuen Bar. Diese «Translokation» des Fassadenbildes ins Gebäudeinnere ist gleichzeitig allegorisch und ironisierend. Teilung und Gliederung des Mauerwerks wurden zwar übernommen, jedoch malerisch verfremdet. Zudem wird die Bar durch genau den Arkadenöffnungen entsprechende, in die Rückwand eingelassene halbkreisförmige Spiegel illusionistisch erweitert. Ebenfalls ironisierend sind die verspiegelten Schlusssteine und die diese verbindenden Spiegelstreifen an der Decke. Beides stellt eine Erinnerung an den Zerfall aller menschlichen Werke dar, eine Erinnerung auch an die Abbruchpläne für den Bahnhof und eine Hommage an Giulio Romano. Die Spie-

gel «zerreißen» den Raum, sie «zerstören» dessen Einheit.
