Heft: 5: Einzelfälle der Moderne heute = Cas particuliers du moderne d'aujourd'hui = Individual cases of the modern style at present

Artikel: Feuerwehrgerätehaus Illingen

Feuerwehrgerätehaus Illingen

Architekten: Lothar Götz und Partner, Heidelberg und Stuttgart

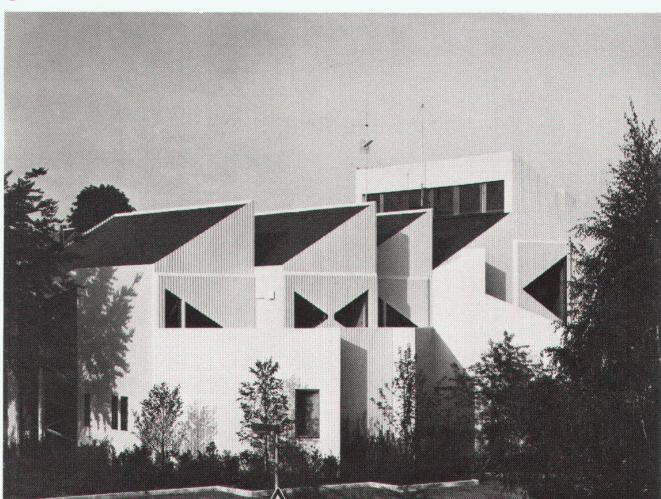
**8**

**9****8**
Ansicht von Südwesten**9**
Gesamtansicht von Südwesten
