Zeitschrift: Werk, Bauen + Wohnen

Artikel: Ein Haus - eine Institution : zur Rekonstruktion des Bauhauses

Ein Haus – eine Institution

Zur Rekonstruktion des Bauhauses

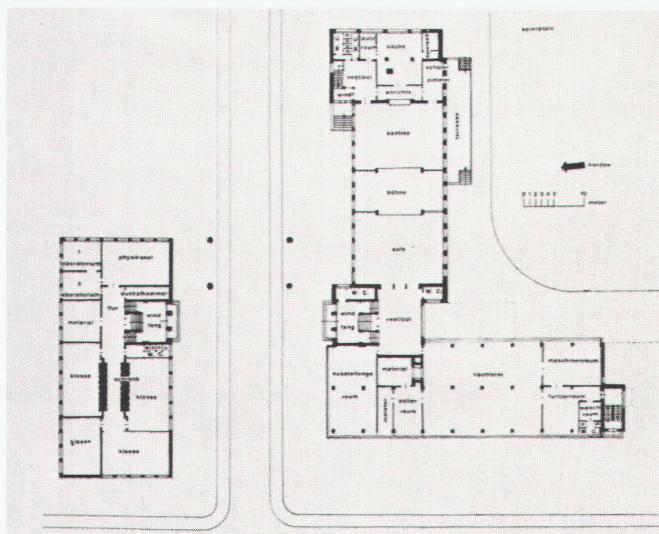
1 Grundrisse Erdgeschoss / Plan rez-de-chaussée / Plan of ground floor

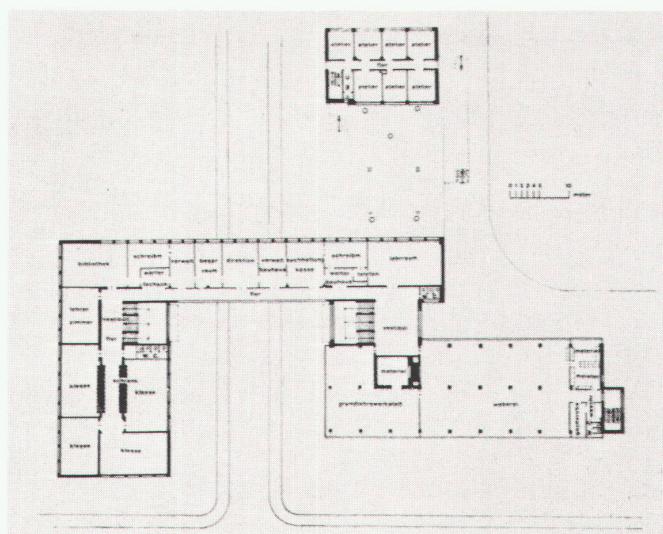
2 Grundrisse 1. Obergeschoss / Plan 1er étage / Plan of upper floor

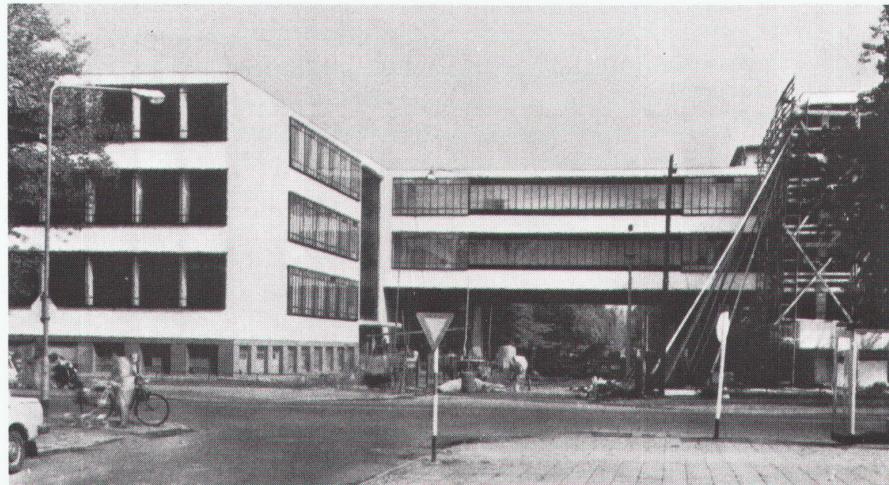
3 Gesamtanlage von Westen während der Rekonstruktion (September 1976) / L'ensemble vu de l'ouest pendant la reconstruction / Overall view from west during reconstruction

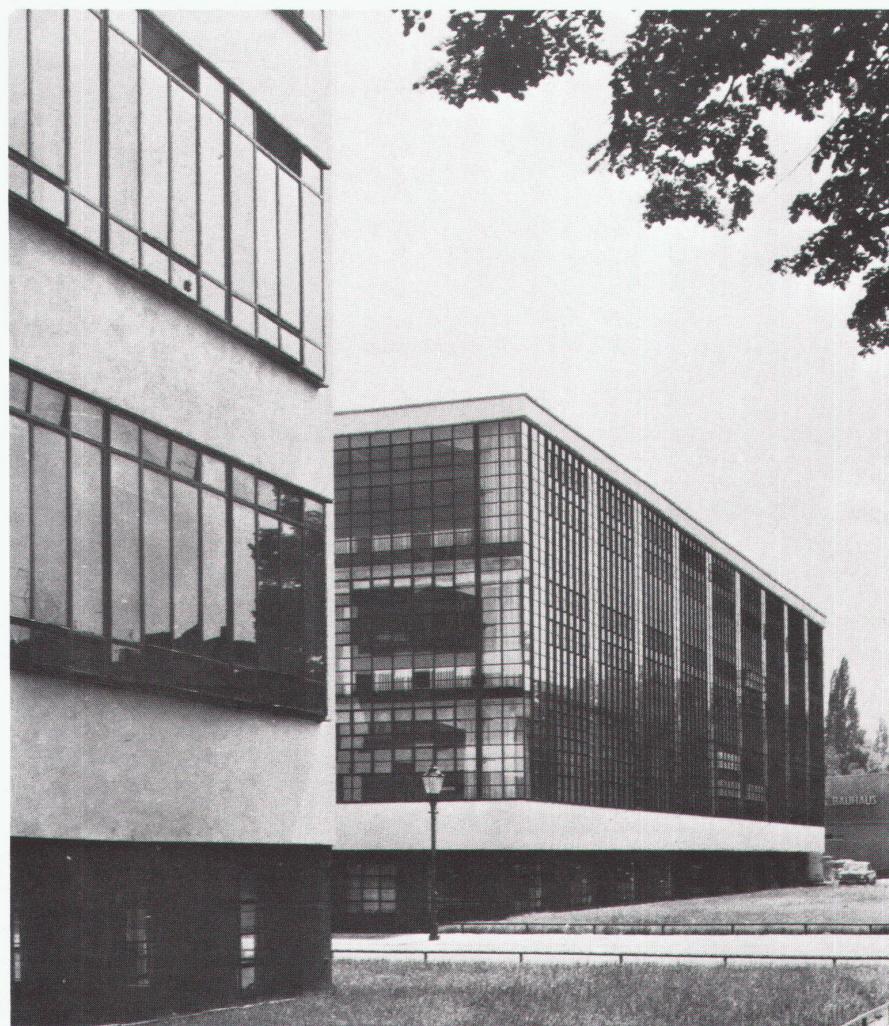
4 Werkstattflügel mit rekonstruierter Glasfassade / L'aile-atelier avec la façade en verre reconstruite / Workshop wing with reconstructed glass facade

Die Rekonstruktion der berühmten Glasfassade z.B. verlangt die gleichen Abmessungen der neuen Profile, die gleichen Proportionen der neuen Verglasung, das gleiche «durchsichtige» Glas, das blendende Weiss der geputzten Flächen usf. Sie war in Frage gestellt durch die heutige Forderung nach Verwendung von Thermoglas für Schulräume. Bei ihrer Berücksichtigung wären eine wesentliche Verbreiterung der zierlichen Fenstersprossen und die Veränderung der ursprünglichen Scheibengrößen, d.h. aller Proportionen, die Folge gewesen. Die Entscheidung ist daher gegen die TGL und für die ursprüngliche Wirkung getroffen worden. Proben im Massstab 1:1 haben auch die anfänglichen Vertreter der TGL überzeugt. Es geht bei dem «Denkmal» Bauhaus nicht darum, was Gropius heute in gleicher Situation tun würde, sondern darum, die Leistung von 1926 zu respektieren und zu dokumentieren. Dabei erscheint es von geringerer Bedeutung, dass als Material für die Konstruktion Profile aus Leichtmetall statt aus Eisen verwendet werden.

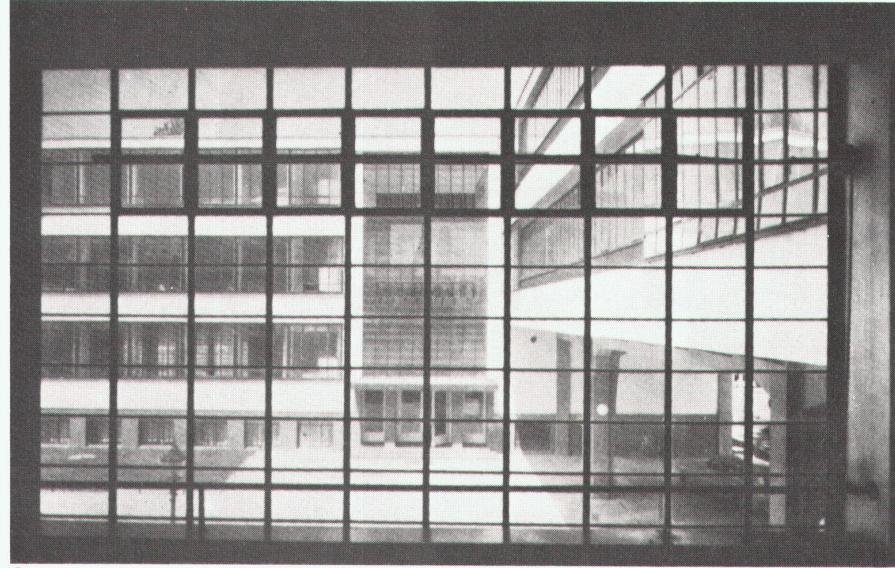
6
Blick aus dem Treppenhaus des Werkstattbaus nach der Rekonstruktion / Vue depuis la cage d'escalier de l'atelier après la reconstruction / View from the staircase of the workshop, after the reconstruction

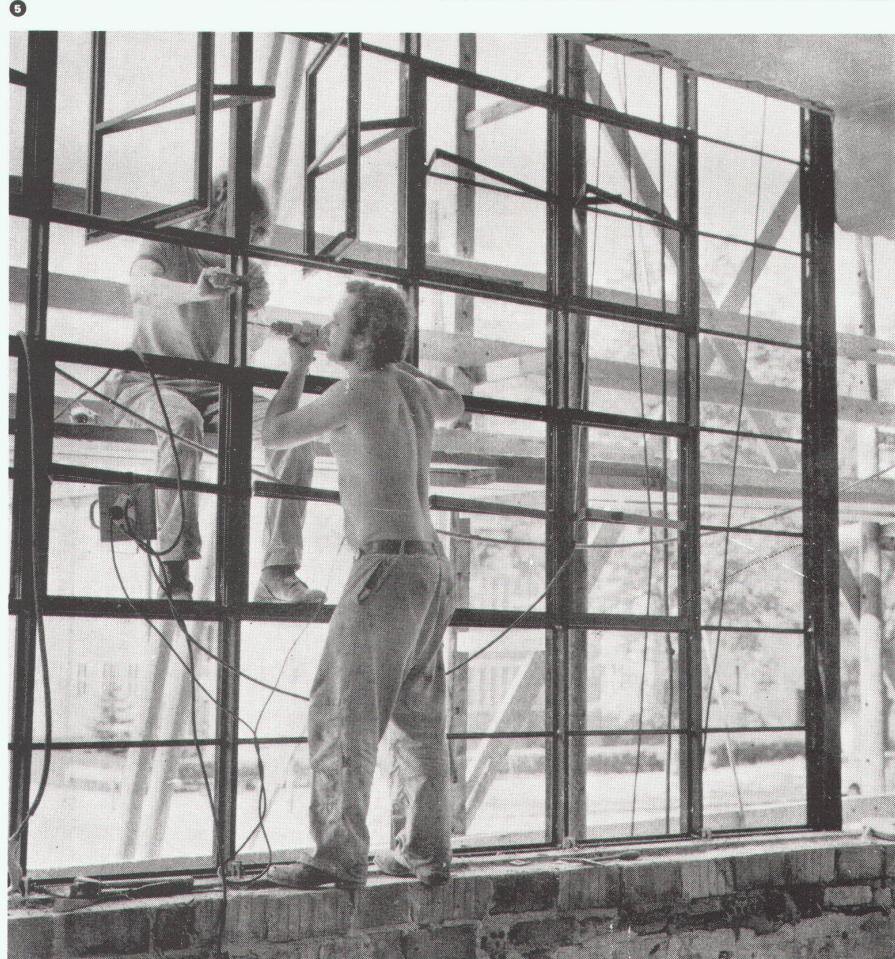
6
Montage der Aluminiumkonstruktion für die Glasfassade des Werkstattgebäudes im ersten Geschoss (August 1976) / Montage de la structure en aluminium pour la façade en verre de l'atelier au premier étage / Assembly of the aluminium construction intended for the glass façade of the workshop on the first floor

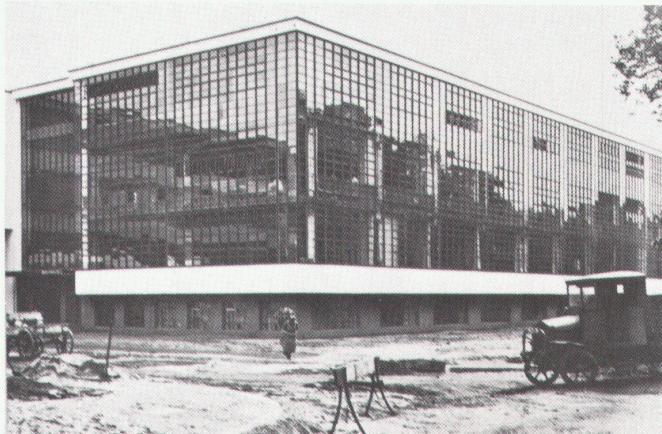
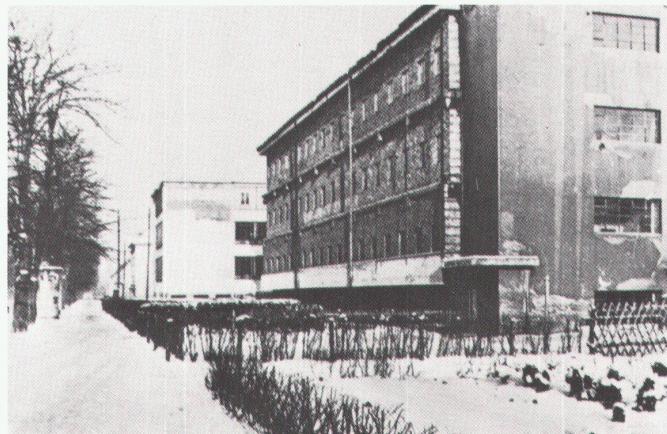
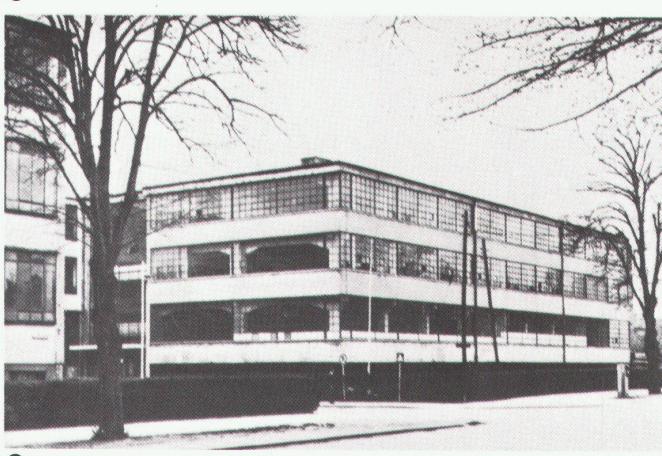
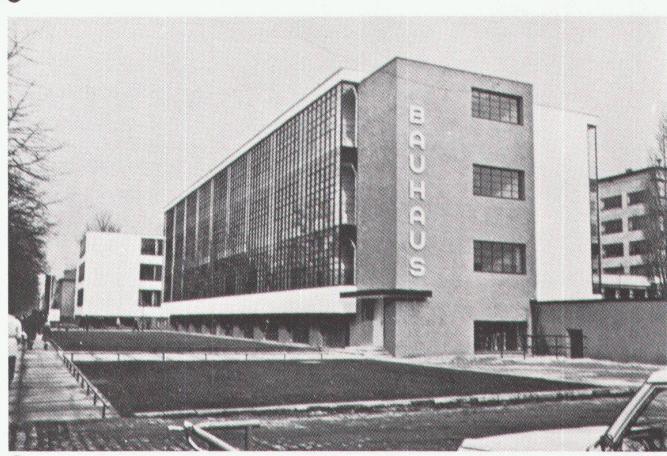
7-10
Das Bauhaus, Zustände von 1926, ca. 1948, nach 1965, 1976 / Le Bauhaus, états en 1926, 1948, après 1965, 1976 / The Bauhaus, conditions between 1926, 1948, after 1965, 1976

Es ist eines der wichtigsten Denkmäler der Modernen, ein Symbol gewissermassen für das Neue Bauen. Die Bombenangriffe im Zweiten Weltkrieg haben das Gebäude beschädigt, die konstruktiven Teile aber blieben erhalten. Die gravierendsten Zerstörungen betrafen die Glasfronten des Werkstattflügels. Zum Jubiläumsjahr 1976 wurde das Bauhaus renoviert, wobei sich da alle Probleme der Restaurierung «moderner» Bauten stellten, von der Produktion industrieller Teile, für die es heute keine Fabrikanten mehr gibt, bis hin zu neuen Baugesetzen.
