Artikel: Ein Haus - eine Institution : zur Rekonstruktion des Bauhauses

Autor: Berger, Hans

Ein Haus – eine Institution

Zur Rekonstruktion des Bauhauses

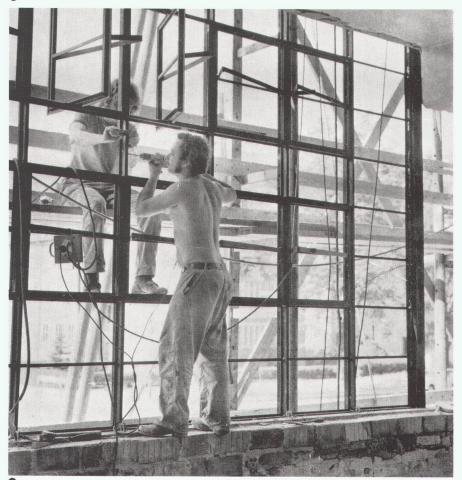
Montage der Aluminiumkonstruktion für die Glasfassade des Werkstattgebäudes im ersten Geschoss (August 1976) / Montage de la structure en aluminium pour la façade en verre de l'atelier au premier étage / Assembly of the aluminium construction intended for the glass façade of the workshop on the first floor

Die Rekonstruktion der berühmten Glasfassade z.B. verlangt die gleichen Abmessungen der neuen Profile, die gleichen Proportionen der neuen Verglasung, das gleiche «durchsichtige» Glas, das blendende Weiss der geputzten Flächen usf. Sie war in Frage gestellt durch die heutige Forderung nach Verwendung von Thermoglas für Schulräume. Bei ihrer Berücksichtigung wären eine wesentliche Verbreiterung der zierlichen Fenstersprossen und die Veränderung der ursprünglichen Scheibengrössen, d.h. aller Proportionen, die Folge gewesen. Die Entscheidung ist daher gegen die TGL und für die ursprüngliche Wirkung getroffen worden. Proben im Massstab 1:1 haben auch die anfänglichen Vertreter der TGL überzeugt. Es geht bei dem «Denkmal» Bauhaus nicht darum, was Gropius heute in gleicher Situation tun würde, sondern darum, die Leistung von 1926 zu respektieren und zu dokumentieren. Dabei erscheint es von geringerer Bedeutung, dass als Material für die Konstruktion Profile aus Leichtmetall statt aus Eisen verwendet werden.
