Zeitschrift: **Werk, Bauen + Wohnen**

Band (Jahr): **75 (1988)**

## Modernisierung ohne Moderne

Zur Sanierung des Marie-von-Boschan-Aschrott-Heims in Kassel von Otto Haesler, 1929. Im Unterschied zum Schaffen von Zeitgenossen wie Walter Gropius, Bruno Taut oder Otto Wagner wird dem Werk Otto Haeslers weniger Beachtung zuteil. Durch Siedlungen und hervorragende Einzelbauwerke in Celle, Kassel, Karlsruhe und Braunschweig begründete er in den zwanziger Jahren seinen Ruf als einer der konsequentesten Vertreter des neuen Bauens.

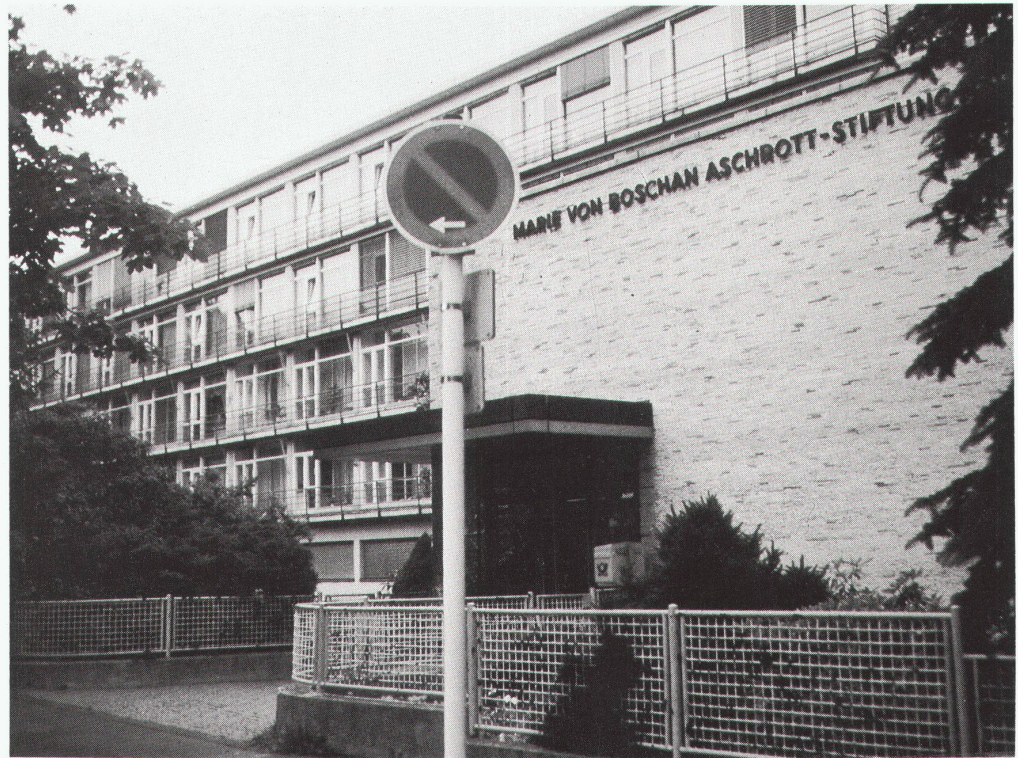
1 Ansicht von Süden, Haupteingang, 1987 (Foto der Autoren)

- Der angeblich wenig repräsentative Eingangsbereich wurde mit einer Riemchenverkleidung «aufgewertet», die in keiner Weise dem Charakter des Gebäudes gerecht wird.

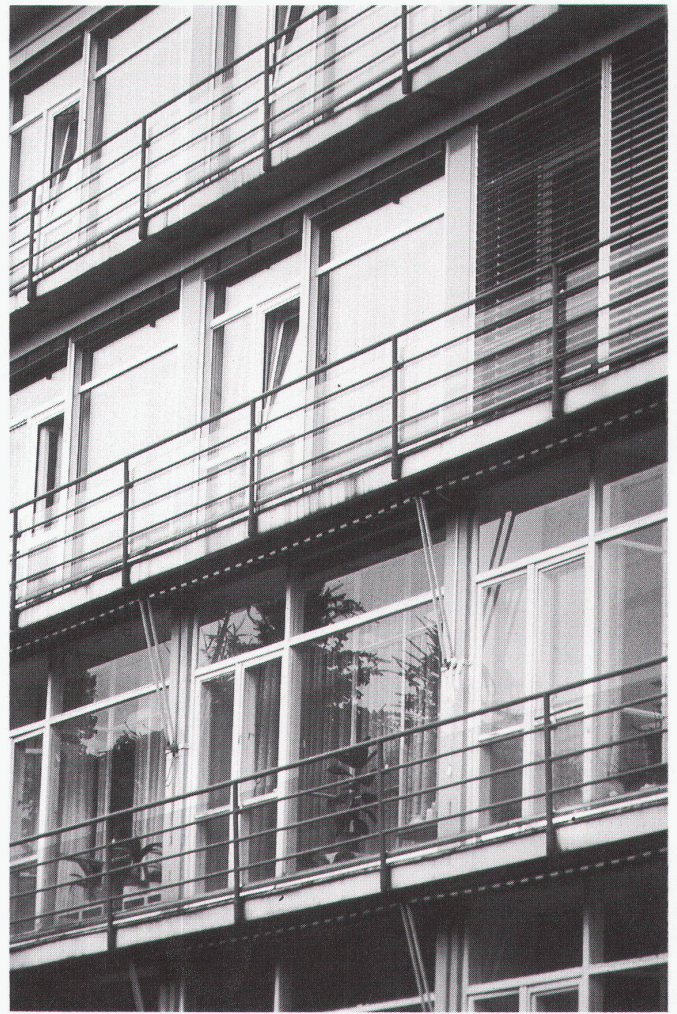
- Die Markisen als Sonnenschutz für die völlig verglasten Südfronten der Zimmer werden durch innenliegende Jalousien ersetzt. Damit wird das lebendige Bild der Fassade zerstört – die Markise ist auch heute noch ein wichtiges Motiv in der Architektur. Darüber hinaus ist der Nutzen der Massnahme zweifelhaft: durch die innenliegende Jalousie wird die Luftzirkulation gestört und es kommt zu Hitzestaus. Der einzige Nachteil der Markise, die Bedienung von aussen, liesse sich leicht beheben.

- Am schwerwiegendsten und endgültigsten ist jedoch der Austausch der Fenster, die den Charakter des Gebäudes ganz wesentlich bestimmen, da die Südfronten der Wohnflügel fast völlig verglast sind. Die schlanken Holzprofile werden durch grobe Kunststoffprofile für Isolierverglasung ersetzt, so dass die Proportionen gestört werden und die Harmonie der Südfassade verzerrt wird. Das Problem des winterlichen Wärmeschutzes bei grossen Glasflächen hatte Otto Haesler durchaus berücksichtigt: die Glasfront eines Zimmers besteht zum grössten Teil aus einem Blumenfenster. Wärmeschutz und Wohnwert solcher kleinen «Wintergärten» sind gerade heute wieder aktuell. Da auch die Tür doppelt verglast ist, ist für den Wärmeschutz gesorgt: von den ursprünglich vorgesehenen zwei Heizkörpern reichte schon immer einer aus. Diese Veränderungen sind noch nicht alles: weitere einschneidende Umbauten stehen bevor.

4 Fassadendetails, 1987 (Fotos der Autoren)

Das Aschrott-Heim in Kassel darf nicht weiter zerstört werden, im Gegenteil ist ein Rückbau der Verunstaltungen erforderlich. Dabei geht es nicht um puristische Denkmalpflege,
