**Artikel:** Ein Restaurationsversuch : die Villa Kenwin in Burier/La Tour-de-Peilz :  
Architekten : Hermann Henselmann und Giovanni Pezzoli

## Ein Restaurationsversuch

**Die Villa Kenwin  
in Burier/La Tour-de-Peilz  
Architekten:  
Hermann Henselmann, 1931  
Giovanni Pezzoli, 1987**

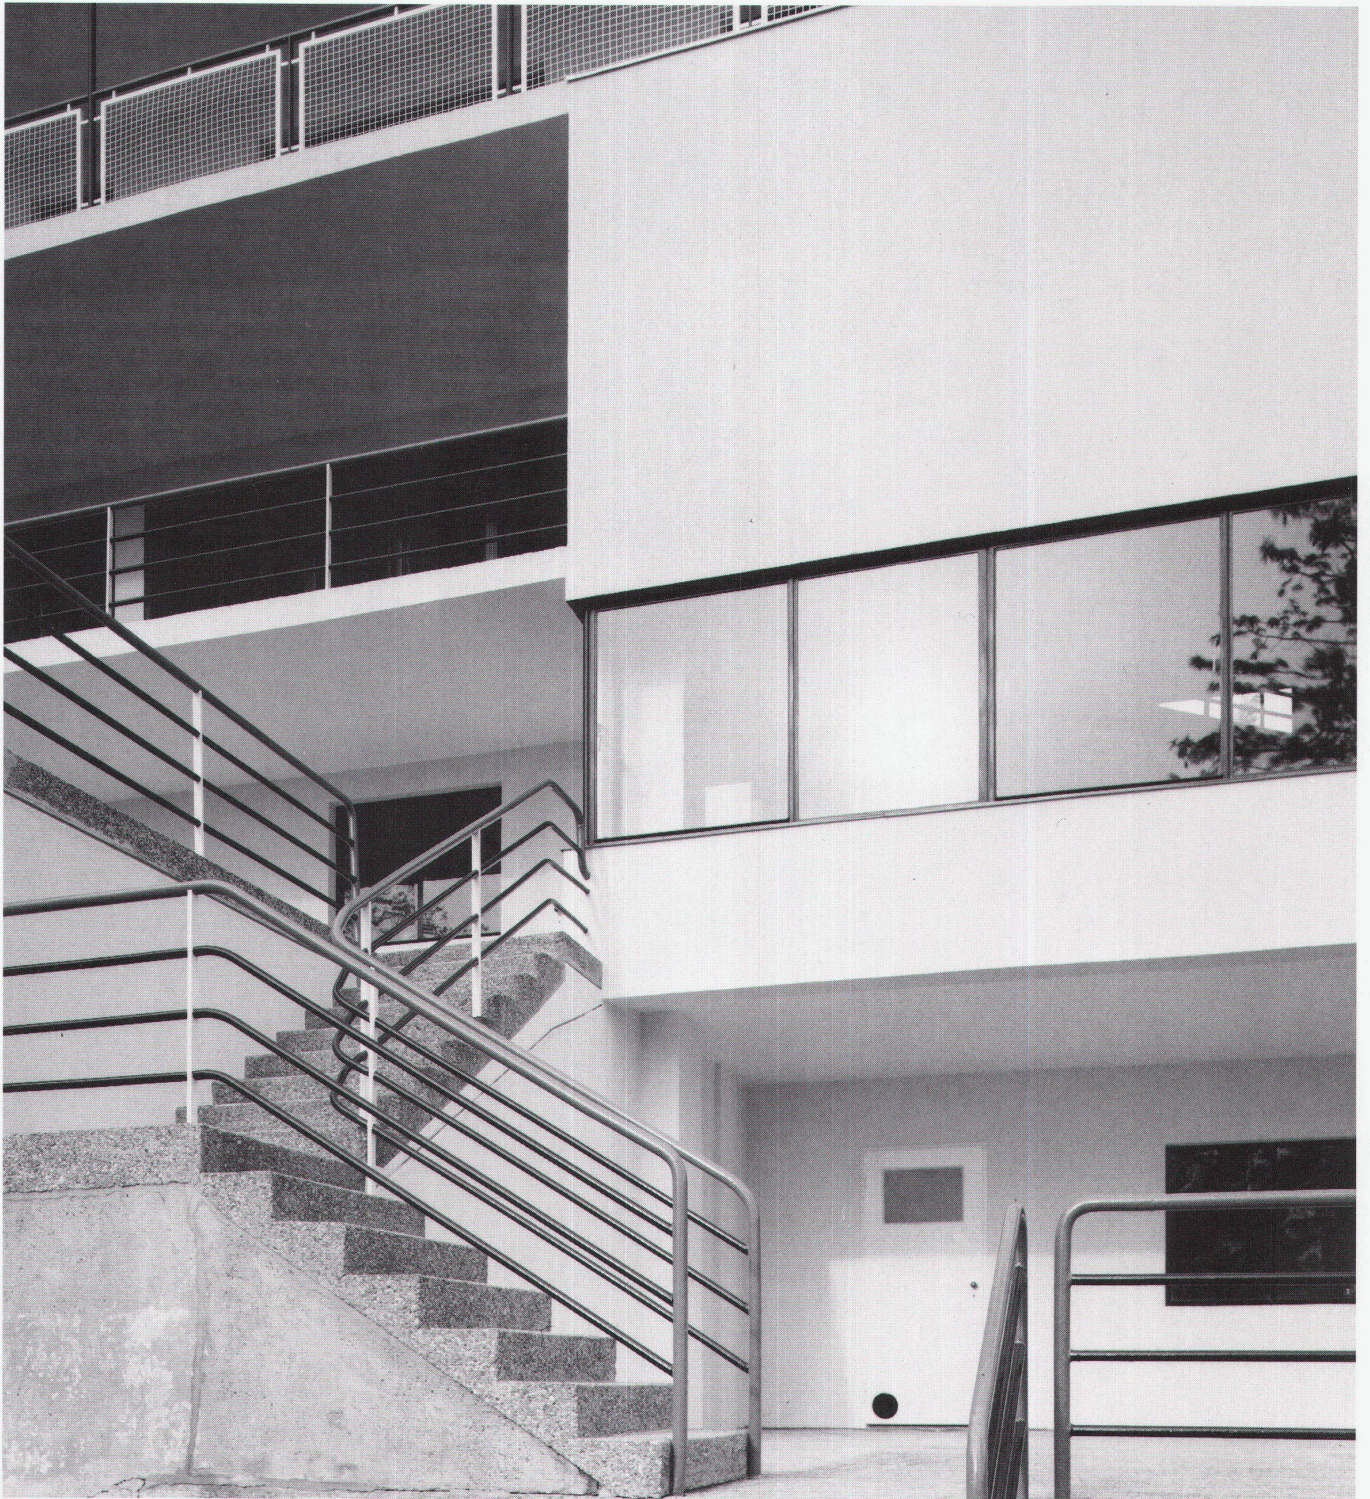
2

② Ausschnitt Südfassade

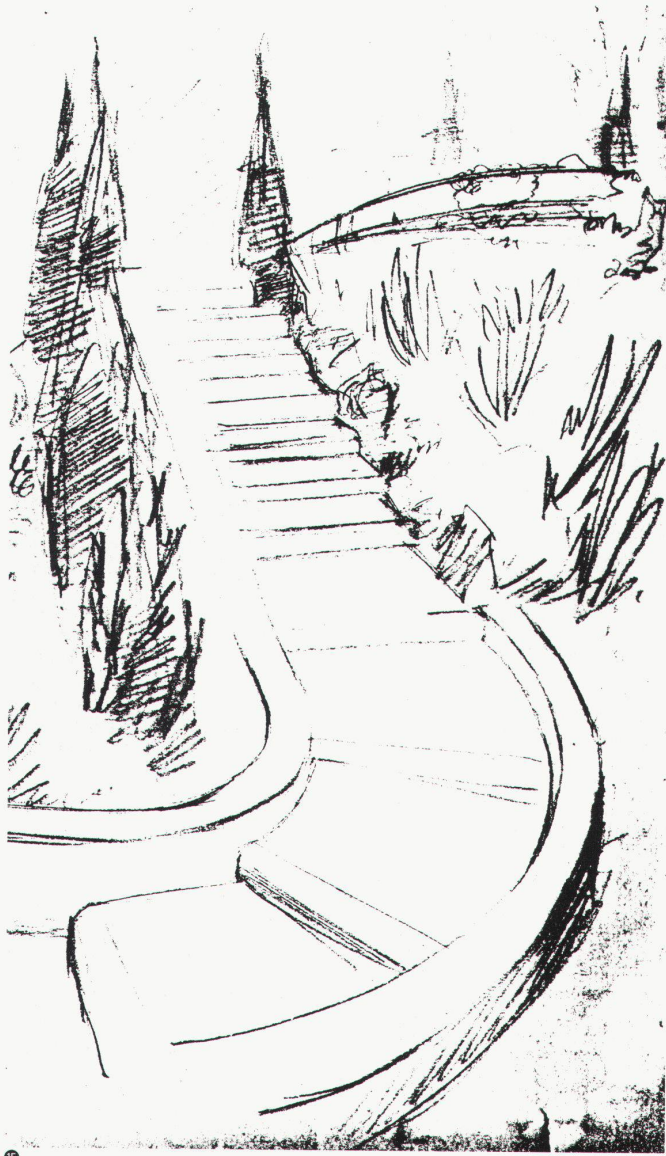
15 Skizze des Aufgangs, um 1930, H. Henselmann
