Ein Restaurationsversuch

**Die Villa Kenwin
in Burier/La Tour-de-Peilz**
Architekten:
Hermann Henselmann, 1931
Giovanni Pezzoli, 1987

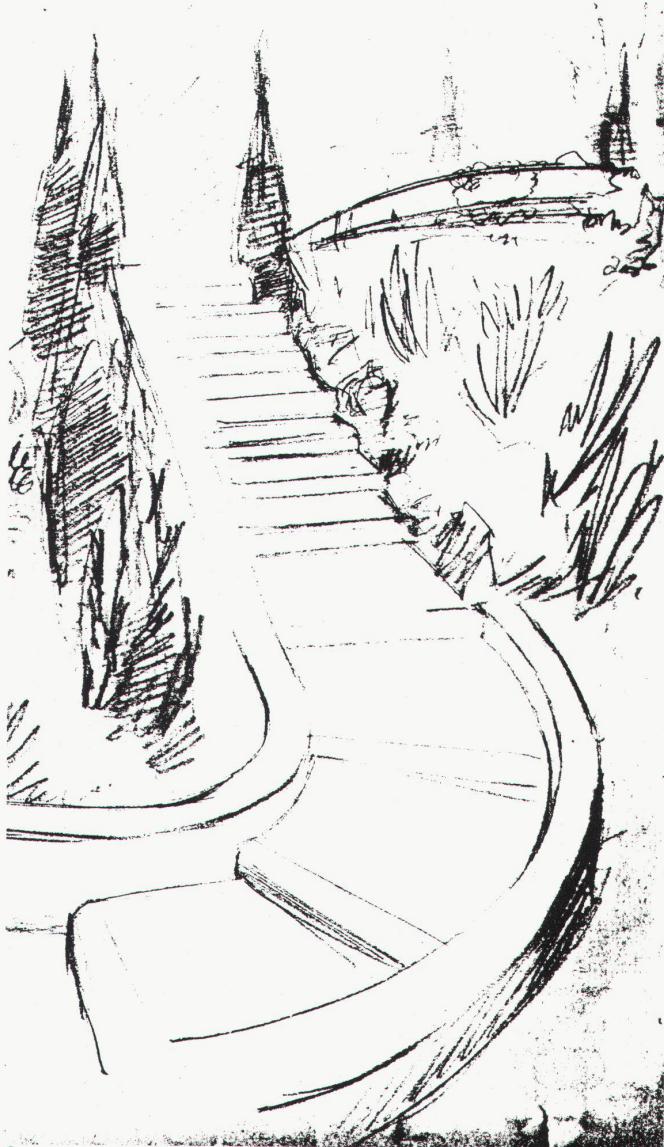
15 Skizze des Aufgangs, um 1930, H. Henselmann
