Artikel: Konterkarierend : Büro- und Geschäftshaus in Innsbruck, 1993 :
Architekt : Peter Lorenz

Konterkarierend

**Büro- und Geschäftshaus
in Innsbruck, 1993**
Architekt: Peter Lorenz,
Innsbruck

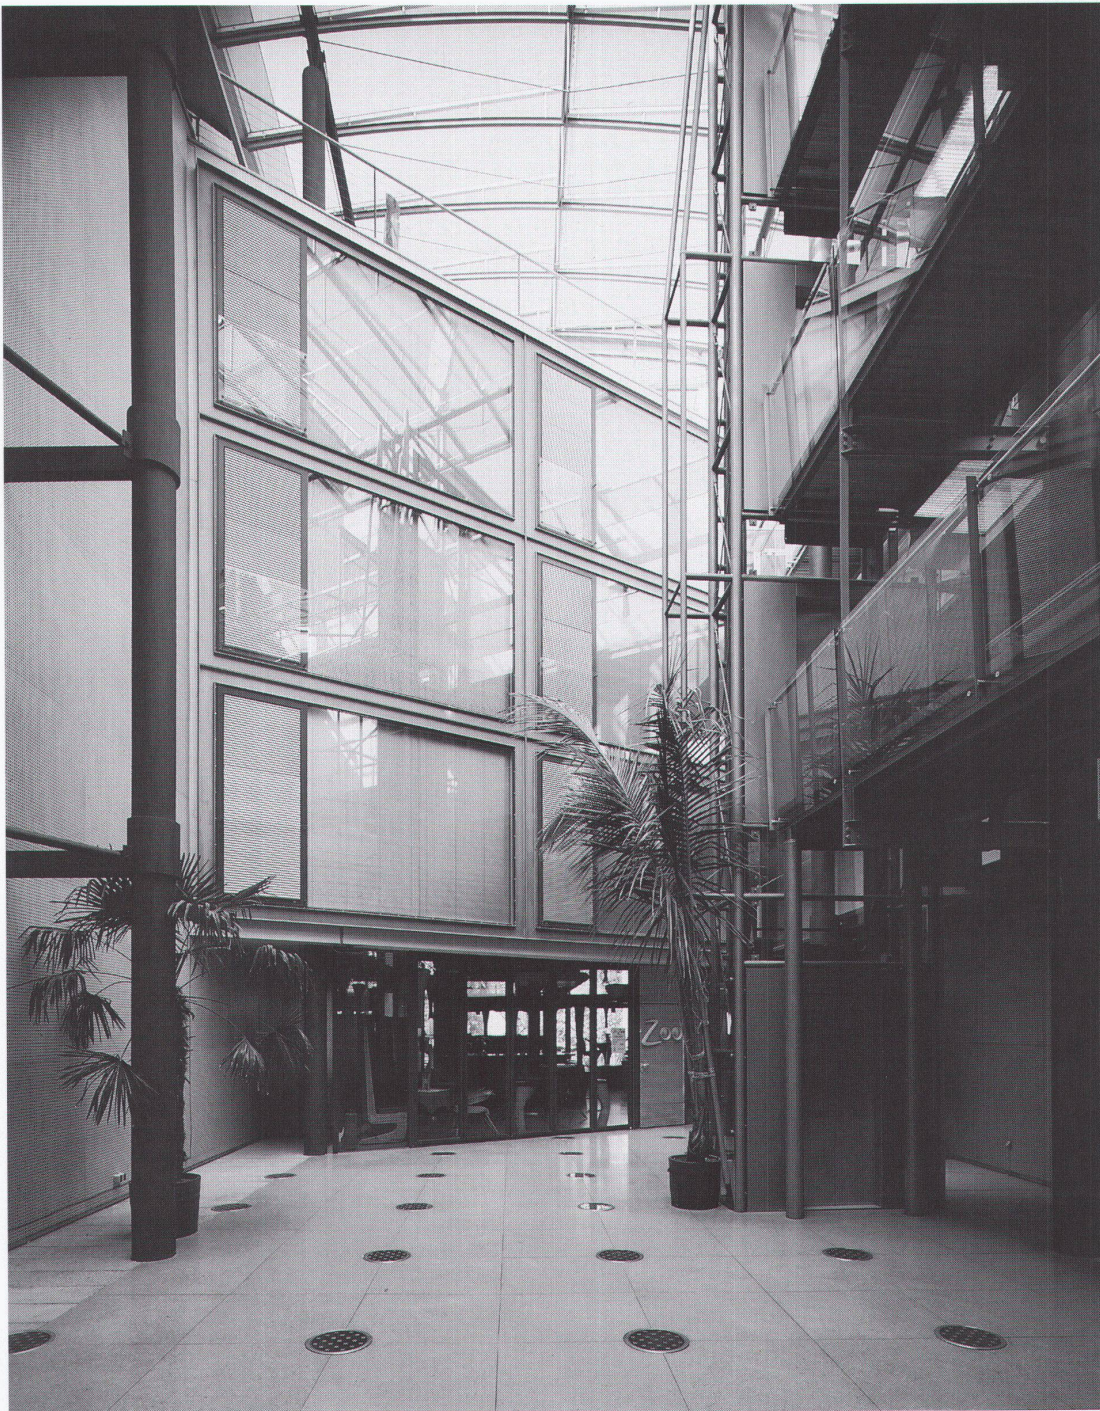
Der innere Hof mit Glasdach,
im Hintergrund die Fassade
des Neubaus

Das lückenschliessende Gebäude mit den extremen Ausmassen von rund 10 m Breite und fast 50 m Länge stellte vordringlich das Problem der Belichtung. Zwischen der geschlossenen Strassen- und Hoffront wurde ein innerer, offener Hof ausgespart, wo durch ein Glasdach bis in das Tiefparterre Licht einströmt. Die filigrane, leicht wirkende Stahlkonstruktion kontrastiert die träge Materialschwemme des Altbaus. *Red.*
