Artikel: Konterkarierend : Büro- und Geschäftshaus in Innsbruck, 1993 :
Architekt : Peter Lorenz

Konterkarierend

Büro- und Geschäftshaus in Innsbruck, 1993
Architekt: Peter Lorenz, Innsbruck

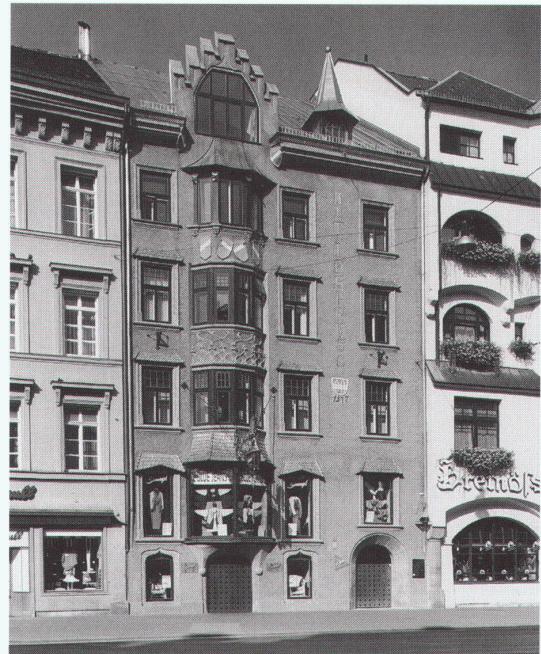
Strassenseite, saniertes Altbau

Der schmale, fünfgeschossige Bau in der Altstadt von Innsbruck stammt aus dem 15. Jahrhundert und wurde um 1908 von einem Bildhauer umgebaut, der die Fassade und das Innere mit skurrilen Reliefs bestückte, die in deutsch-nationalen Motiven die Vorlage hatten.

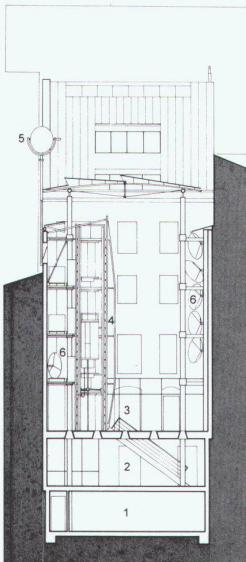
Querschnitt:

- 1 Lagerkeller
- 2 Verkaufsraum Tiefparterre
- 3 Innenhof
- 4 Gläslift
- 5 Heliostat, sonnennachgeführt
- 6 Umlenkspiegel für Tageslicht-einführung

Das lückenschliessende Gebäude mit den extremen Ausmassen von rund 10 m Breite und fast 50 m Länge stellte vordringlich das Problem der Belichtung. Zwischen der geschlossenen Strassen- und Hoffront wurde ein innerer, offener Hof ausgespart, wo durch ein Glasdach bis in das Tiefparterre Licht einströmt. Die filigrane, leicht wirkende Stahlkonstruktion kontrastiert die träge Materialschwemme des Altbau.

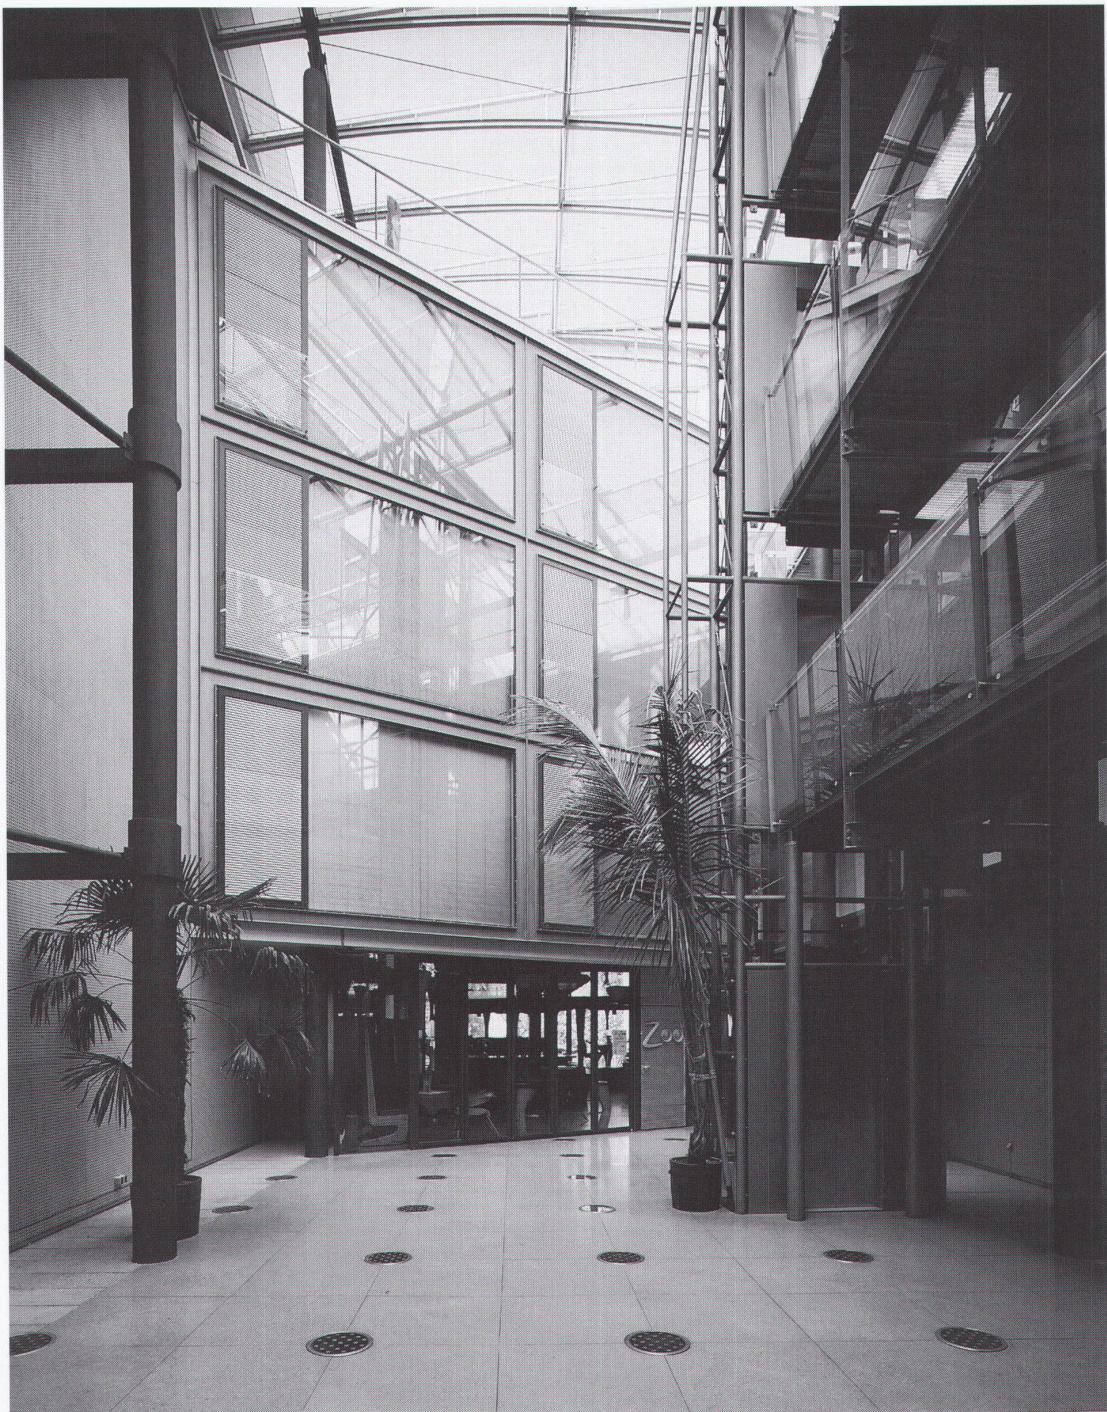
Der innere Hof mit Glasdach, im Hintergrund die Fassade des Neubaus

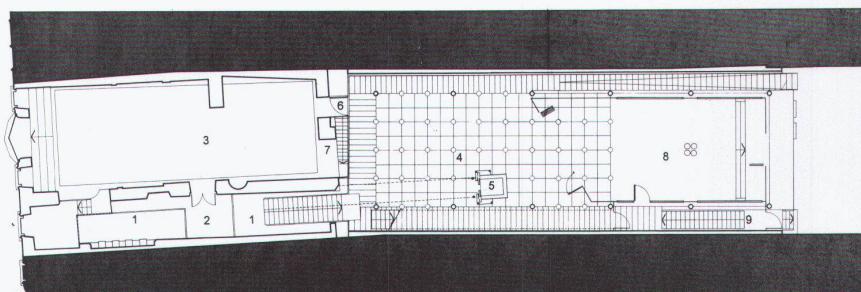
Hochparterre

Altbau:

- 1 Luftraum über Durchgang
- 2 Galerie
- 3 Verkaufsraum im Neobarocksaal

Neubau:

- 4 Innenhof
- 5 Glaslift
- 6 Zugang Verkaufsraum
- 7 Vitrine Geschäftslokal
- 8 Café/Bar
- 9 Treppe zum Tiefparterre

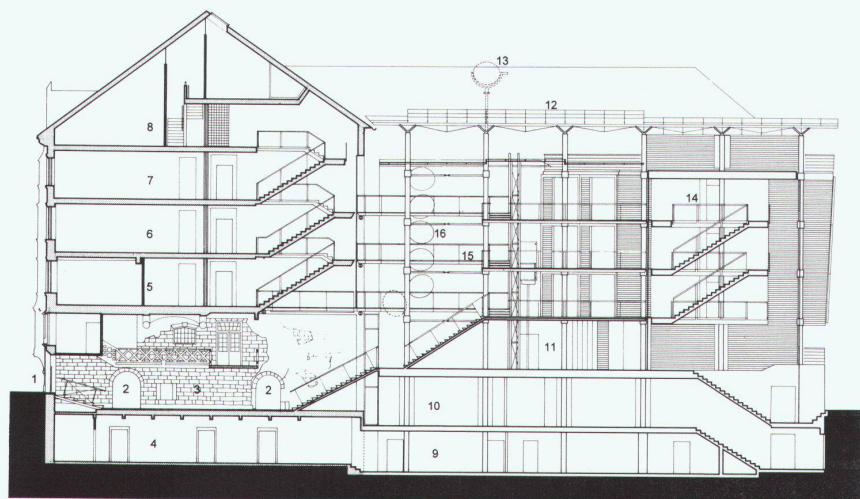
Längsschnitt

Altbau:
1 Eingang
2 Schaufenster
3 neoromantische Wandkulisse, 1907
4 Haustechnik
5 Bankfiliale
6 Büro
7 Ordination
8 Büro

- Neubau:
9 Lagerkeller
10 Verkaufsraum Tiefparterre
11 Innenhof
12 Glasdach auf 6 Säulenpaaren
13 Heliostat
14 Treppenhaus Neubau
15 Treppenlift Alt-/Neubau
16 Tageslicht-Umlenkspiegel

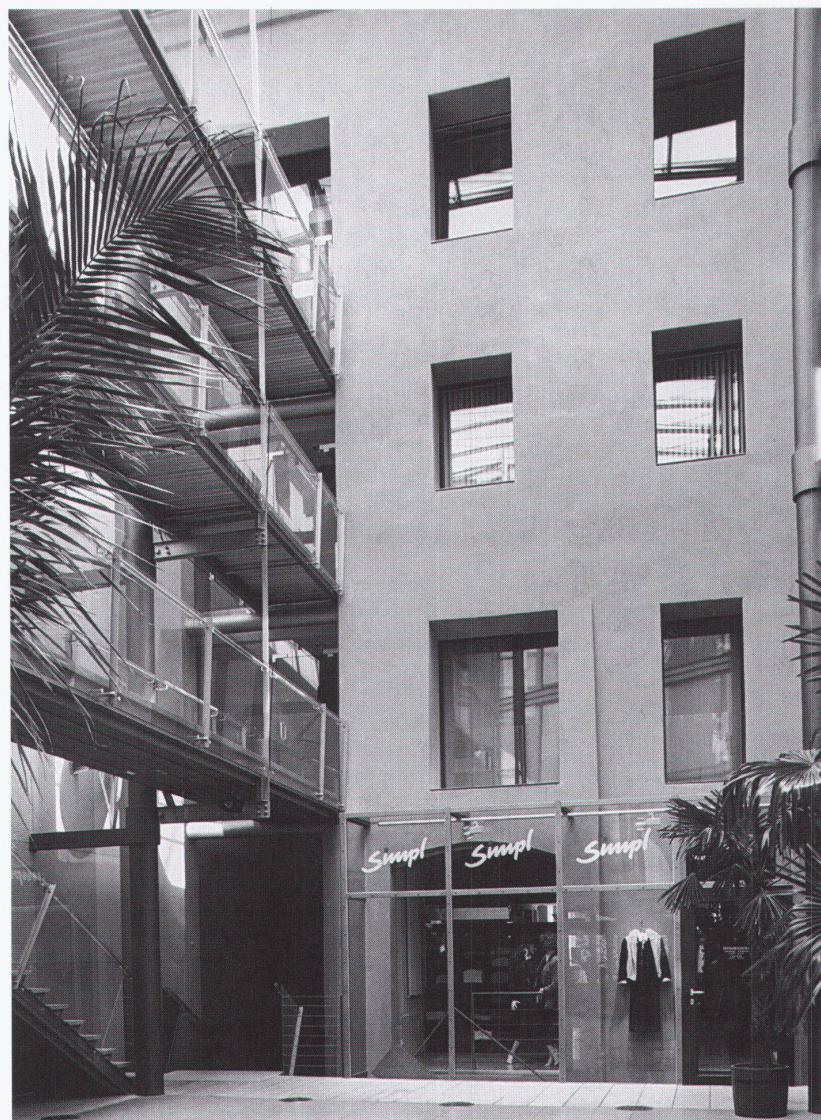
Der innere Hof, im Hintergrund der renovierte Altbau

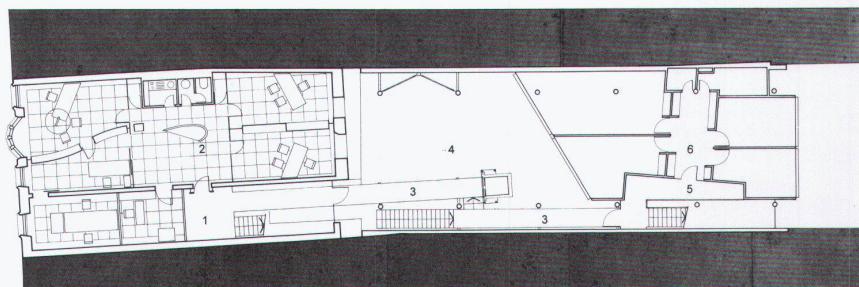
1. Obergeschoss

Altbau:

- 1 Treppenhaus
- 2 Kredit- + Wechselbank

Neubau:

- 3 Steg Lift Alt-/Neubau
- 4 Luftraum über Innenhof
- 5 Treppenhaus
- 6 Büroeinheit

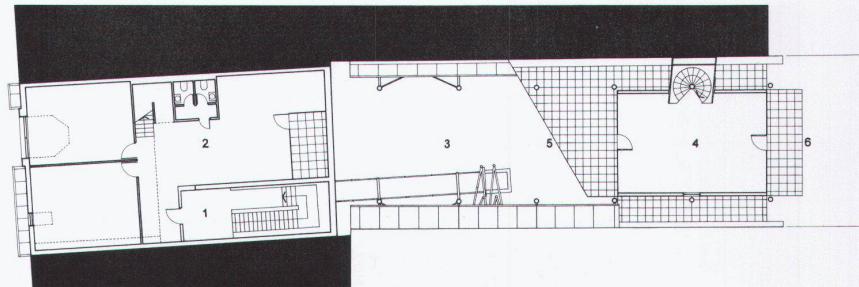
4. Obergeschoss

Altbau:

- 1 Treppenhaus
- 2 zweigeschossige Büroeinheit

Neubau:

- 3 Luftraum über Innenhof
- 4 Konferenzraum
- 5 Terrasse Innenhof
- 6 Terrasse Westseite
