Artikel: Konterkarierend: Büro- und Geschäftshaus in Innsbruck, 1993:

Architekt: Peter Lorenz

Büro- und Geschäftshaus in Innsbruck, 1993 Architekt: Peter Lorenz, Innsbruck

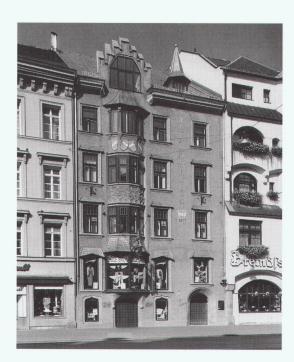
Strassenseite, sanierter Altbau

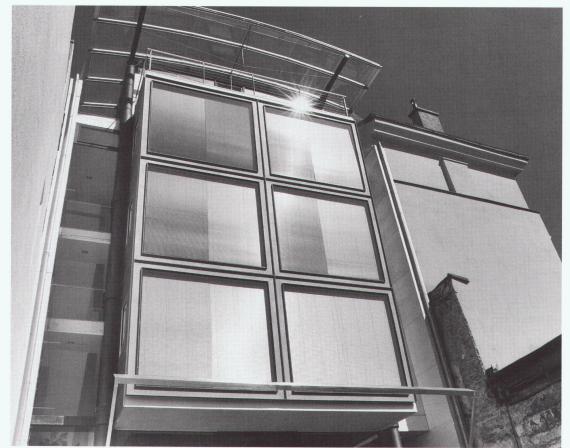
Querschnitt:

- Lagerkeller Verkaufsraum Tiefparterre
- 3 Innenhof 4 Glaslift
- 5 Heliostat, sonnennachgeführt6 Umlenkspiegel für Tageslichteinführung

Das lückenschliessende Gebäude mit den extremen Ausmassen von rund 10 m Breite und fast 50 m Länge stellte vordringlich das Problem der Belichtung. Zwischen der geschlossenen Strassen- und Hoffront wurde ein innerer, offener Hof ausgespart, wo durch ein Glasdach bis in das Tiefparterre Licht einströmt. Die filigrane, leicht wirkende Stahlkonstruktion kontrastiert die träge Materialschwemme des Altbaus Red.

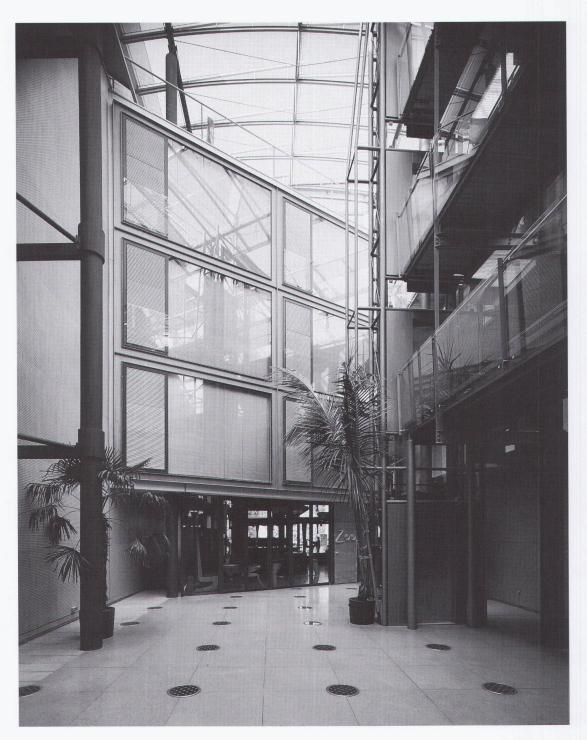
Der innere Hof mit Glasdach, im Hintergrund die Fassade des Neubaus

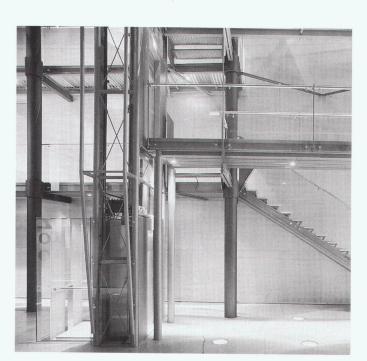
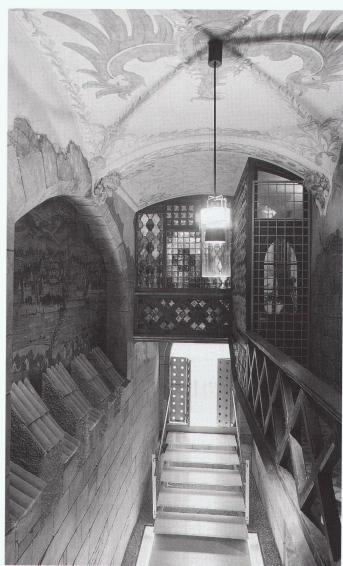
- Hochparterre Altbau: 1 Luftraum über Durchgang 2 Galerie 3 Verkaufsraum im Neobarocksaal

- Neubau: 4 Innenhof 5 Glaslift 6 Zugang Verkaufsraum 7 Vitrine Geschäftslokal 8 Café/Bar 9 Treppe zum Tiefparterre

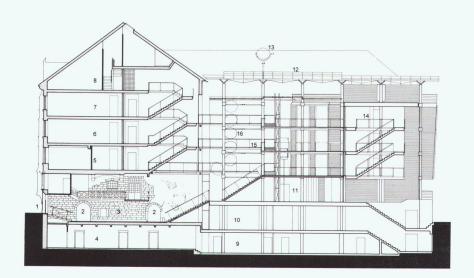
- Längsschnitt
 Altbau:
 1 Eingang
 2 Schaufenster
 3 neoromantische Wandkulisse, 1907
 4 Haustechnik
 5 Bankfiliale
 6 Büro
 7 Ordination
 8 Büro

- Neubau:
 9 Lagerkeller
 10 Verkaufsraum Tiefparterre
 11 Innenhof
 12 Glasdach auf 6 Säulenpaaren
 13 Heliostat
 14 Treppenhaus Neubau
 15 Treppe Lift Alt-/Neubau
 16 Tageslicht-Umlenkspiegel

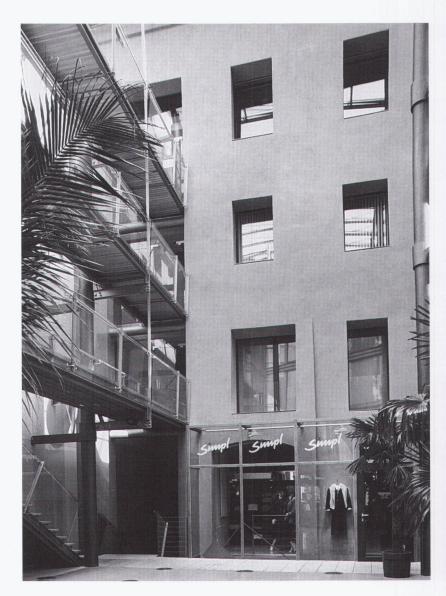
Der innere Hof, im Hintergrund der renovierte Altbau
